## DAS HOCHWASSER 2013

### Untersuchung und Sanierung von Heizölschäden

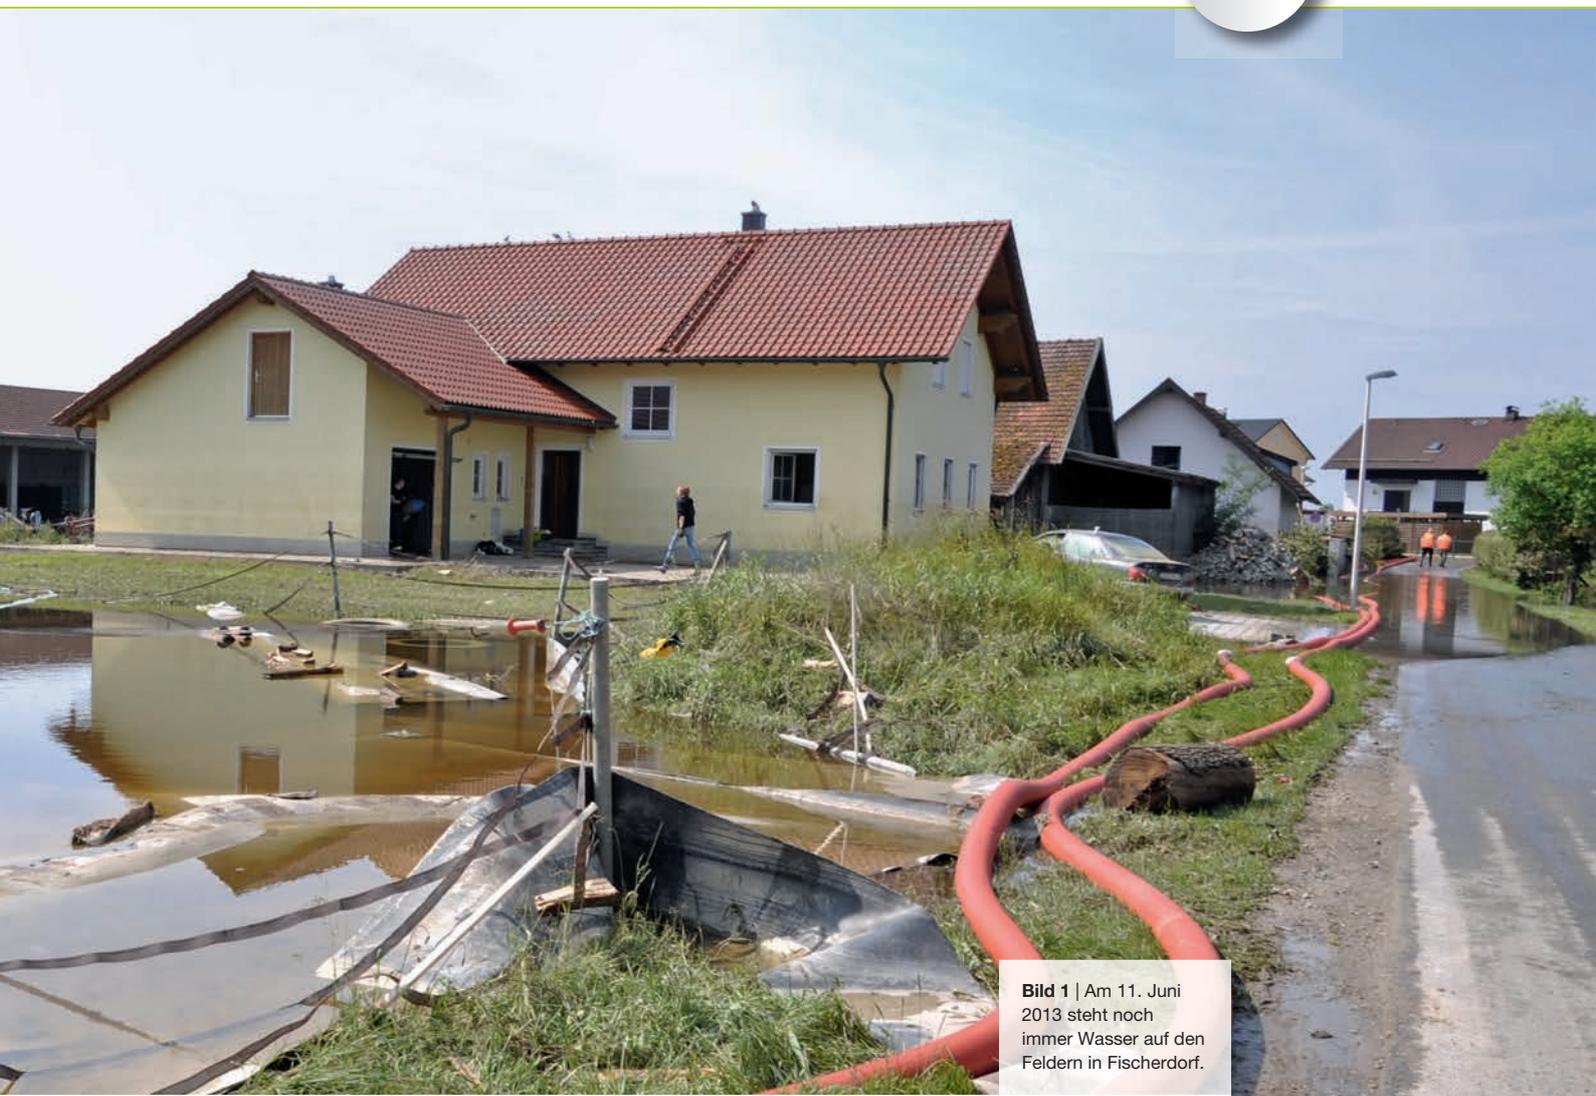
**Bild 1** | Am 11. Juni 2013 steht noch immer Wasser auf den Feldern in Fischerdorf.

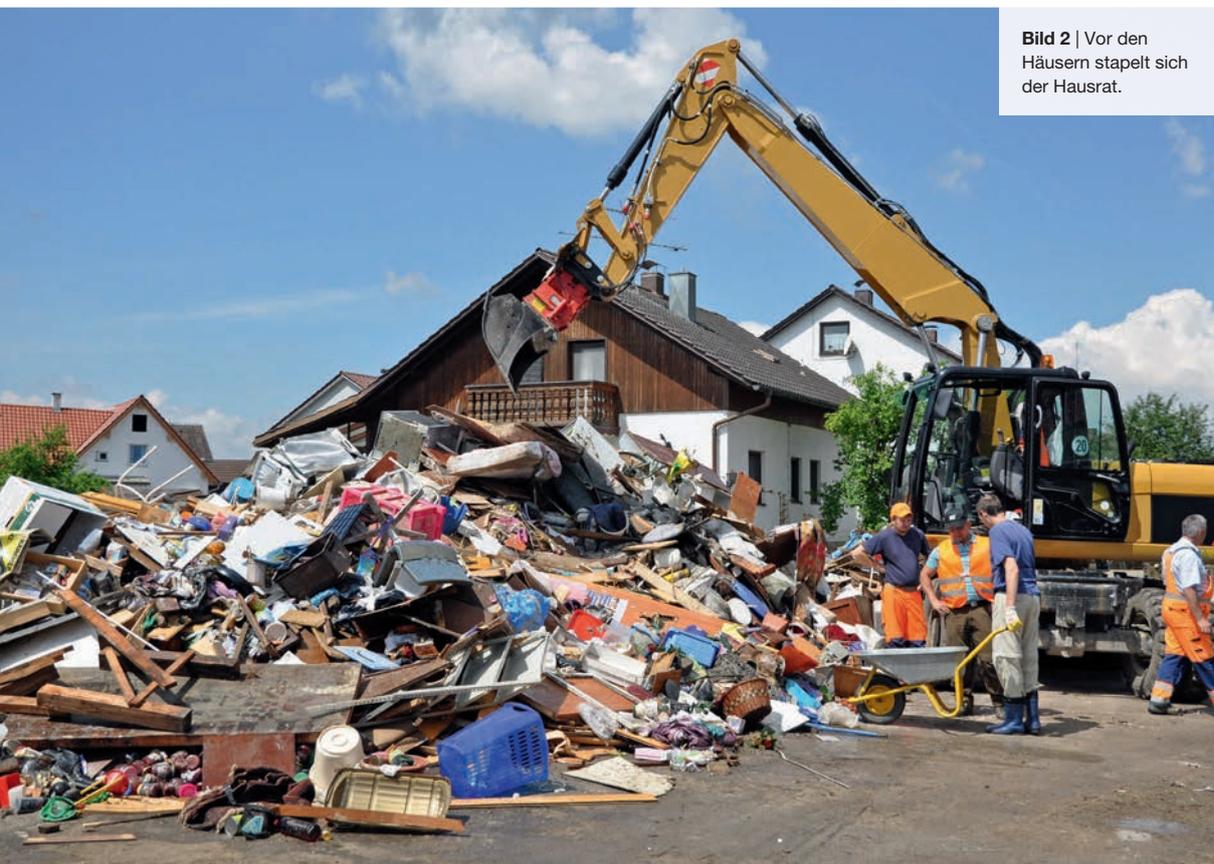
**Bild 2** | Vor den Häusern stapelt sich der Hausrat.

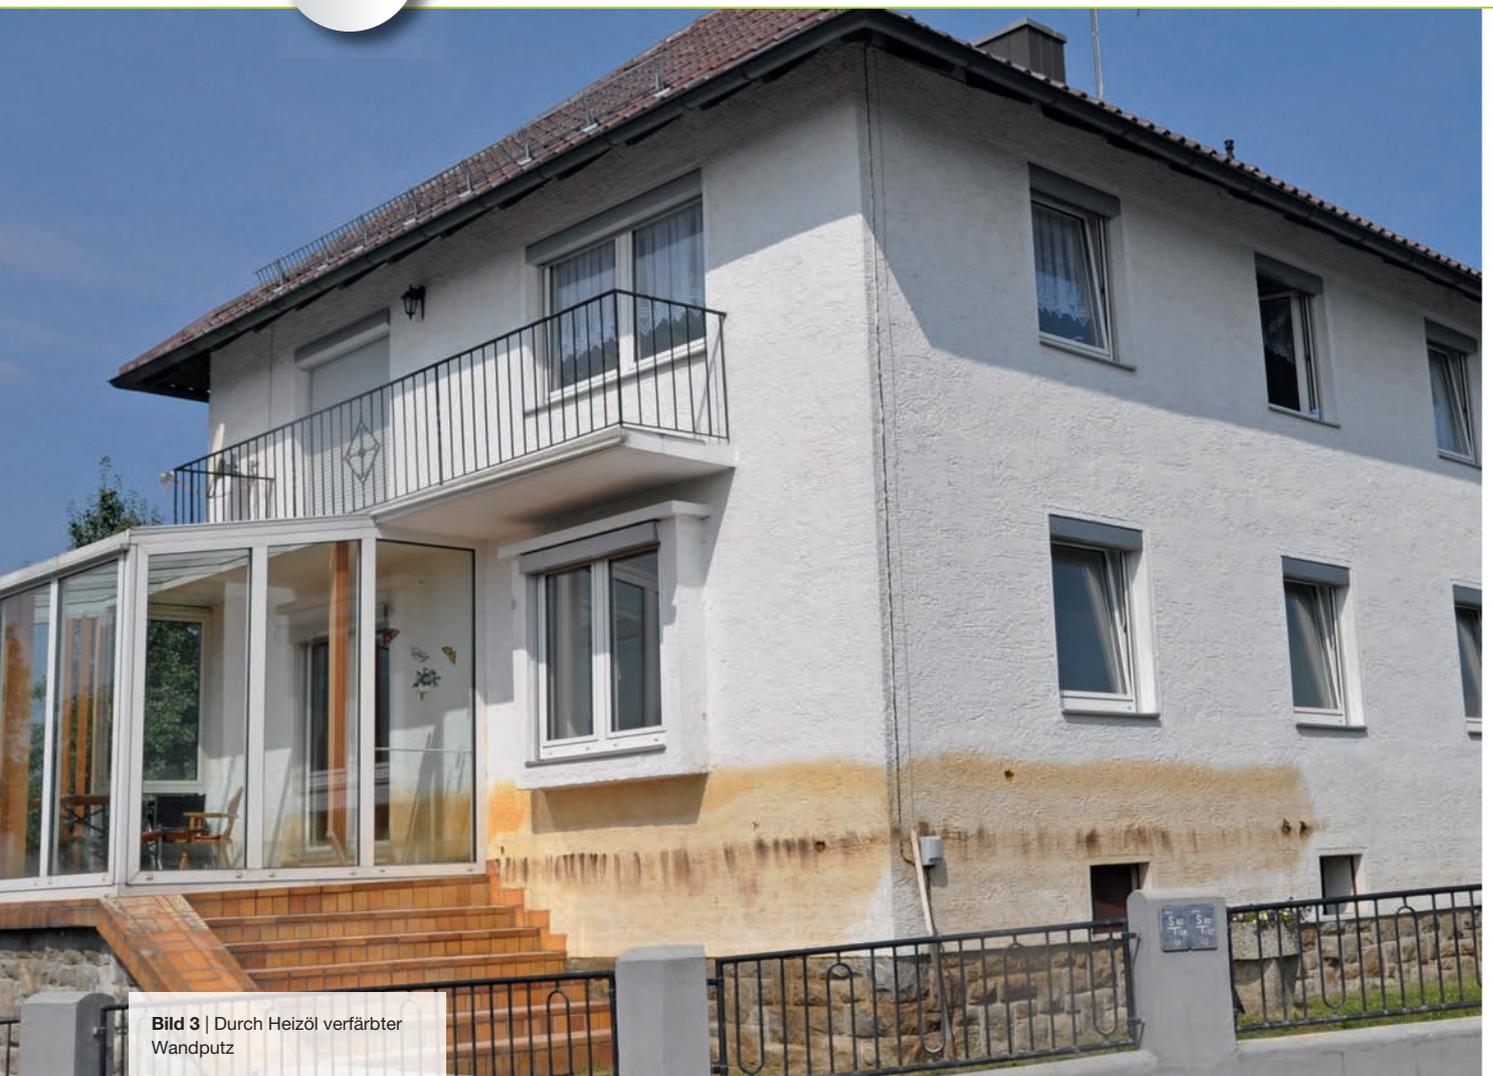
**Bild 3** | Durch Heizöl verfärbter Wandputz

In vielen Fällen ist eine Belastung mit Heizöl offensichtlich. Auf hellem Putz zeichnen sich oft braune Verfärbungen mit typischem Heizölgeruch ab. Auf Ziegelmauerwerk sind auch nach Durchführung von Trocknungsmaßnahmen dunkle Flecken

erkennbar. Ebenso können Betonoberflächen bei hohen Heizölbelastungen eine deutlich dunklere Färbung annehmen. Derartige Verfärbungen können für erste Einschätzungen genutzt werden (**Bild 3, 4**).

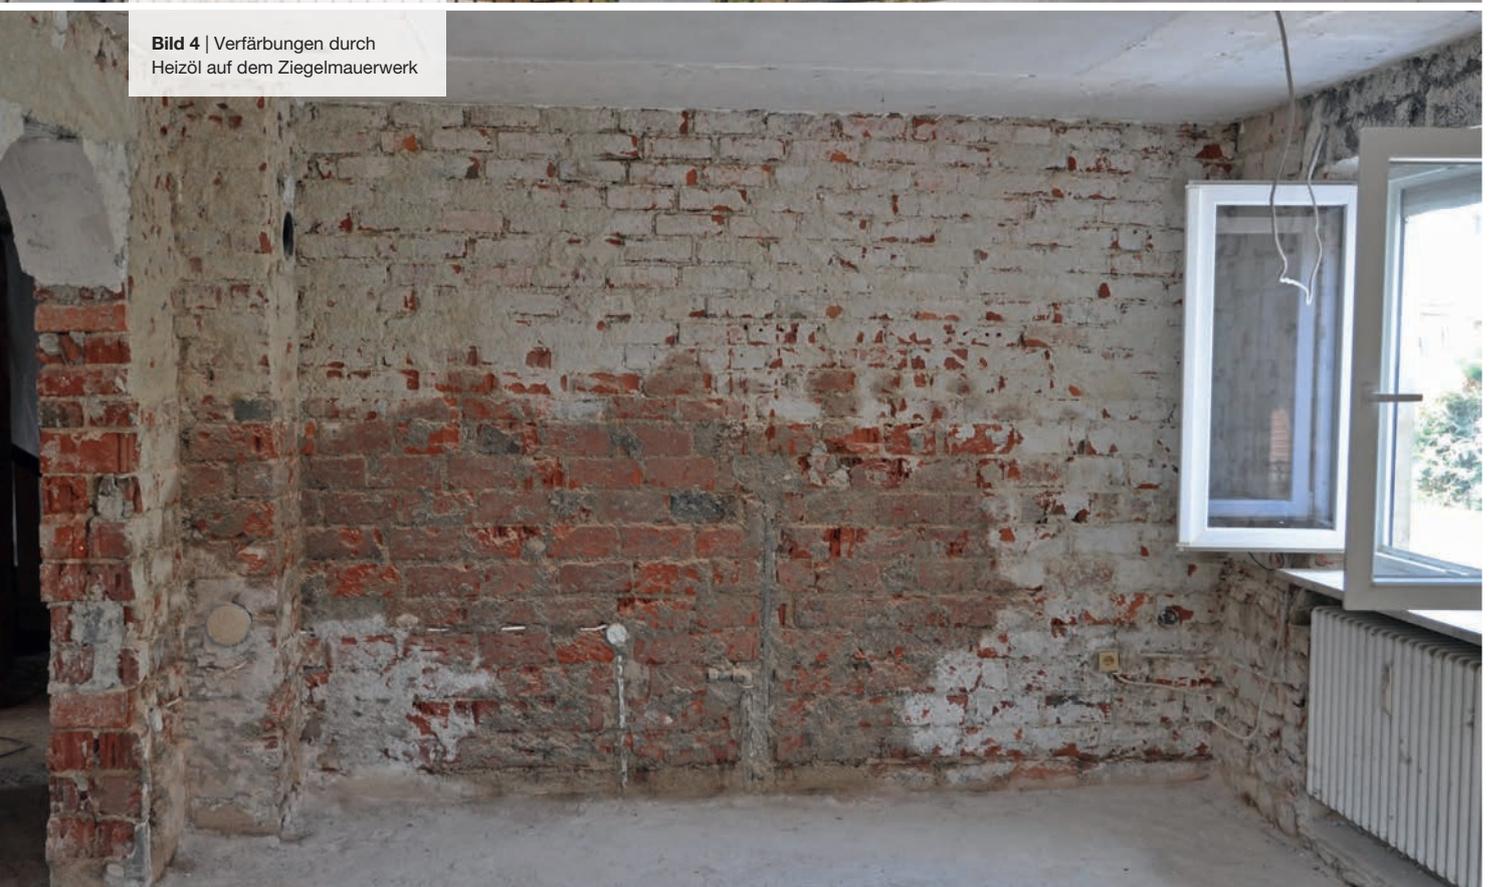
**Bild 4** | Verfärbungen durch Heizöl auf dem Ziegelmauerwerk

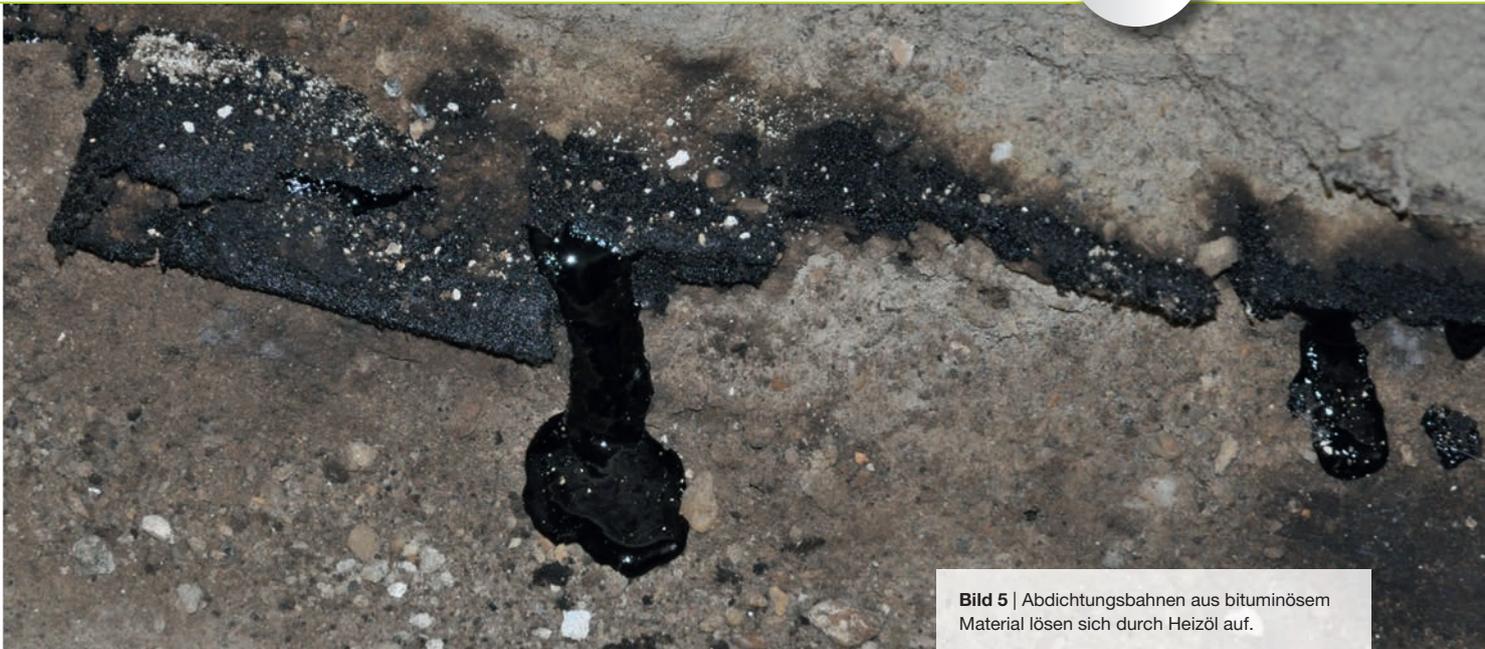
**Bild 5** | Abdichtungsbahnen aus bituminösem Material lösen sich durch Heizöl auf.

Weitere sichtbare Hinweise sind Schäden an organischen Baustoffen, die im Gegensatz zur mineralischen Bausubstanz in Wechselwirkung mit Heizöl treten können. So werden Kunststoffe bei hohen Heizölkonzentrationen angelöst. Besonders eindrucksvoll ist dies bei geschäumtem Polystyrol („Styropor®“), das sich hierbei weitgehend auflöst. Bei dem Zusammentreffen von Heizöl mit bituminösen Materialien, wie etwa Bitumenbahnen als Horizontalabdichtung, entstehen durch Kapillartransport braunschwäzliche Verfärbungen in der Bausubstanz (**Bild 5**).

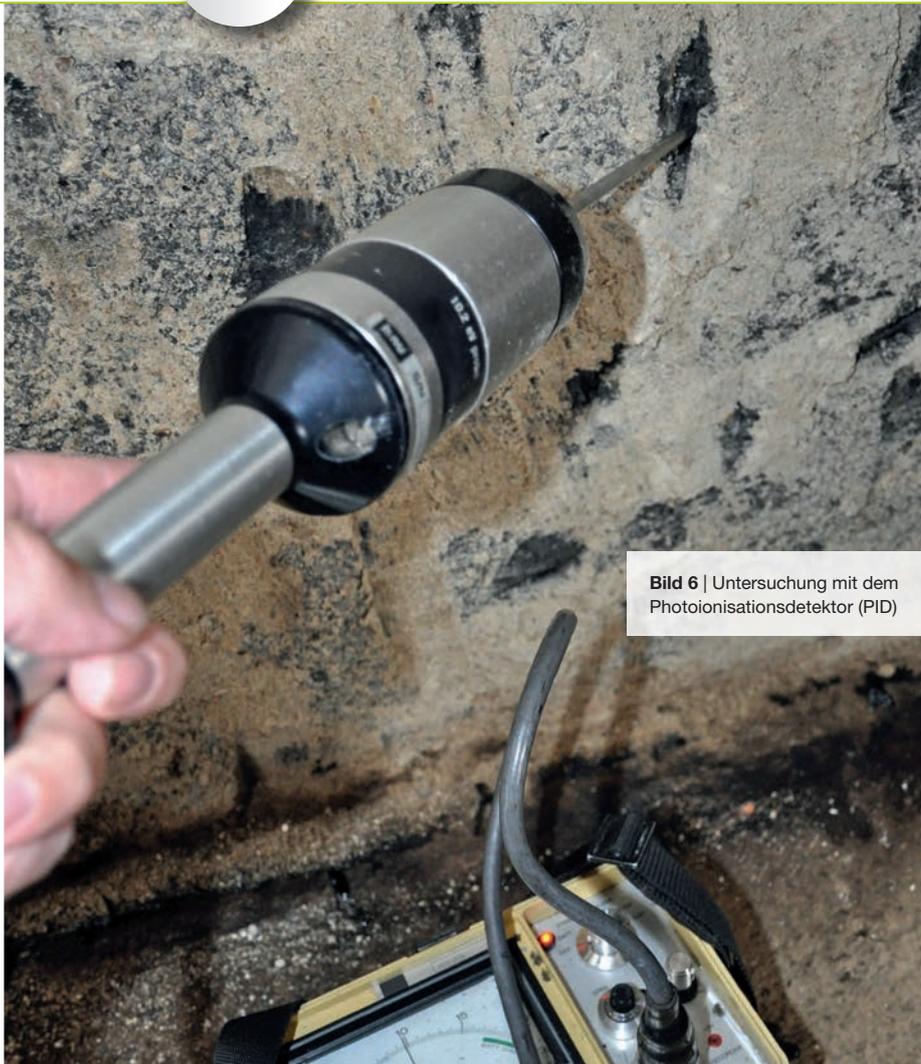
**Bild 6** | Untersuchung mit dem Photoionisationsdetektor (PID)

bei handelt es sich um eine halbquantitative Untersuchungsmethode, die direkt vor Ort durchgeführt werden kann. Das Funktionsprinzip eines PID beruht auf der Ionisierung von in der Luft vorliegenden organischen Substanzen durch eine UV-Quelle. Heizöl, das ein Gemisch aus ionisierbaren, organischen Substanzen (im Wesentlichen Kohlenwasserstoffe) ist, lässt sich gut mithilfe eines PID nachweisen (**Bild 6**).

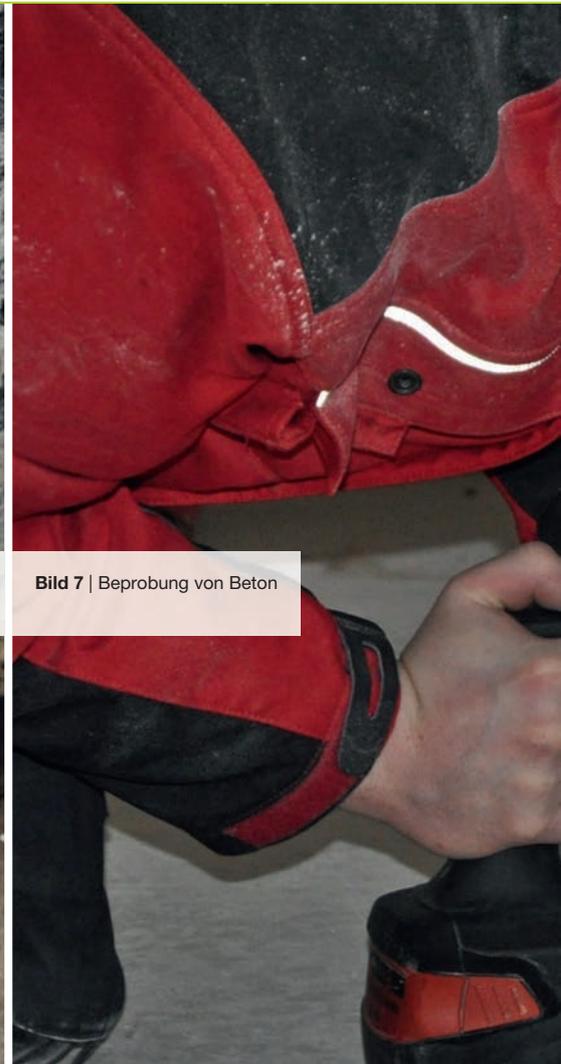
**Bild 7** | Beprobung von Beton

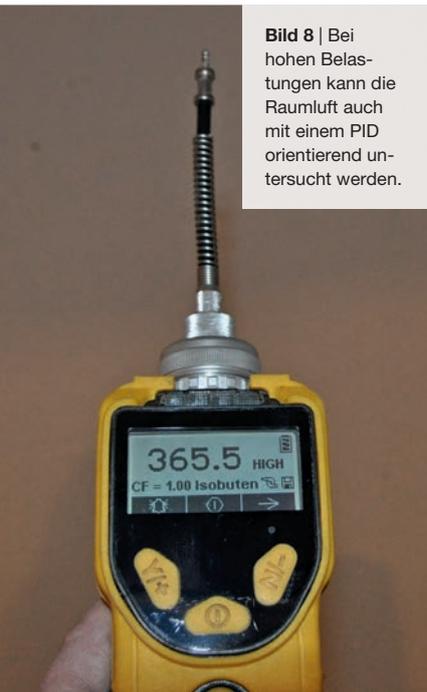
Eine Überschreitung des Richtwertes I weist auf eine erhöhte, aus hygienischer Sicht unerwünschte Exposition hin. Unter dem Gesichtspunkt der Verhältnismäßigkeit sind in dem Konzentrationsbereich zwischen RW I und RW II zunächst keine baulichen oder sonstigen quellenbezogenen Veränderungen vorzunehmen, sondern es ist vor allem verstärkt zu lüften und einzelfallbezogen verstärkt zu reinigen (**Bild 8**).

**Bild 8** | Bei hohen Belastungen kann die Raumluft auch mit einem PID orientierend untersucht werden.

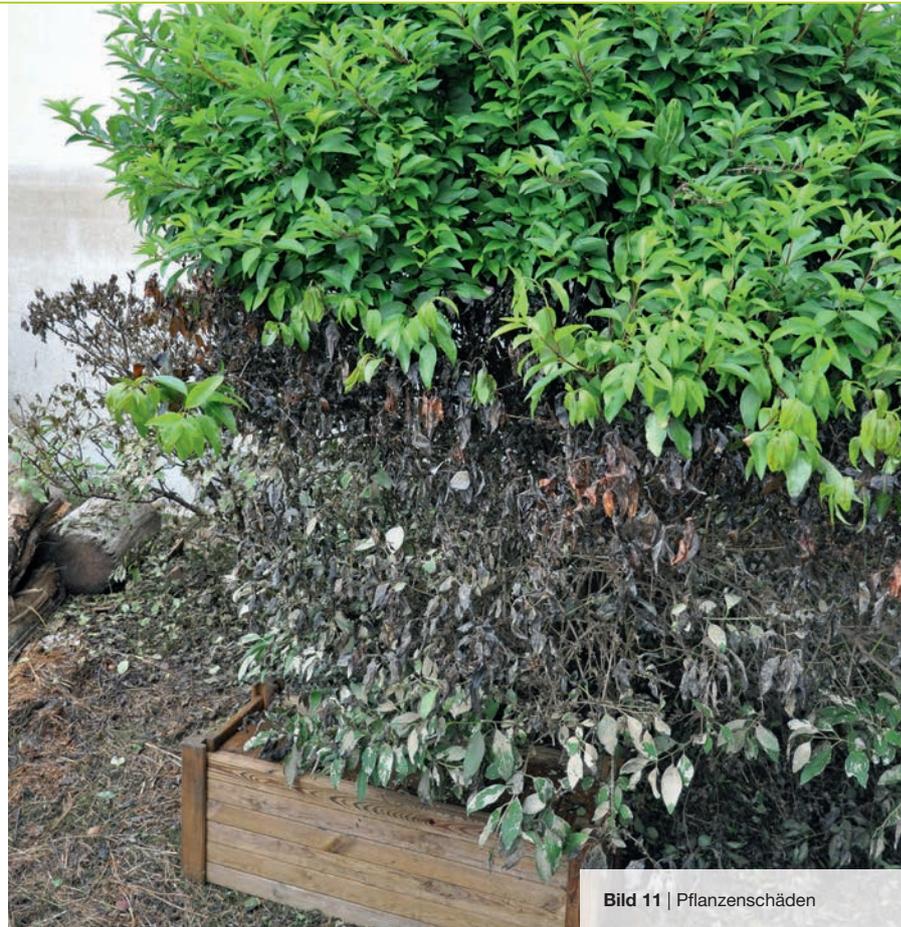
Unmittelbar nach dem Abfließen des Hochwassers zeigten sich an Böden und Pflanzen teilweise ausgeprägte Schadenbilder, die auf die Einwirkung des Heizöls zurückzuführen sind. An Büschen und Hecken waren die Wasserstandslinien noch lange erkennbar (**Bild 11**).

Bild 11 | Pflanzenschäden
