Brände in Kfz-Werkstätten

Ein hoher Risikofaktor

Erstes Schadenbeispiel

Zweites Schadenbeispiel

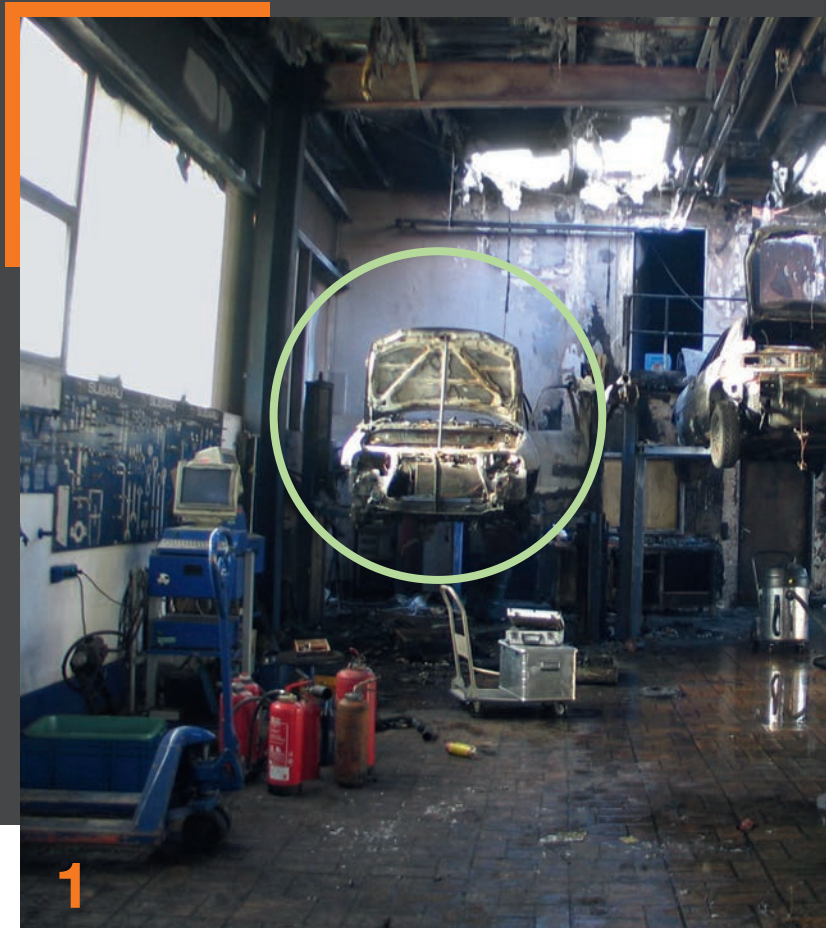
Bild 1 | Erstes Schadenbeispiel: Blick von der Mitte der Werkstatt in Richtung auf den Verwaltungstrakt. Von allen drei Fahrzeugen weist das linke (straßenseitige) sowohl die stärksten als auch die räumlich gesehen, am tiefsten gelegenen Brandzehrungen auf (Kreis).

Die nachfolgende Brandermittlung bestätigte sämtliche Angaben zum Schadenhergang: So war dasjenige Fahrzeug, an dessen Tank die ersten Flammen beobachtet wurden, von allen Gegenständen in der Werkstatt am stärksten brandbeschädigt. Die Fahrzeugfront war erwartungsgemäß weniger stark in Mitleidenschaft gezogen worden und das Fahrzeugdach im Bereich oberhalb der C-Säule wies die stärksten Brandzehrungen auf (**Bild 1 bis 2**). Hier war die Karosserie zudem stark ausgeglüht. Von den an der Hinterachse montierten Leichtmetallfelgen war die Bereifung völlig verbrannt und die Felgen wiesen jeweils an den nach oben und zum Fahrzeuginneren gewandten Teilen die stärksten thermi- ▶

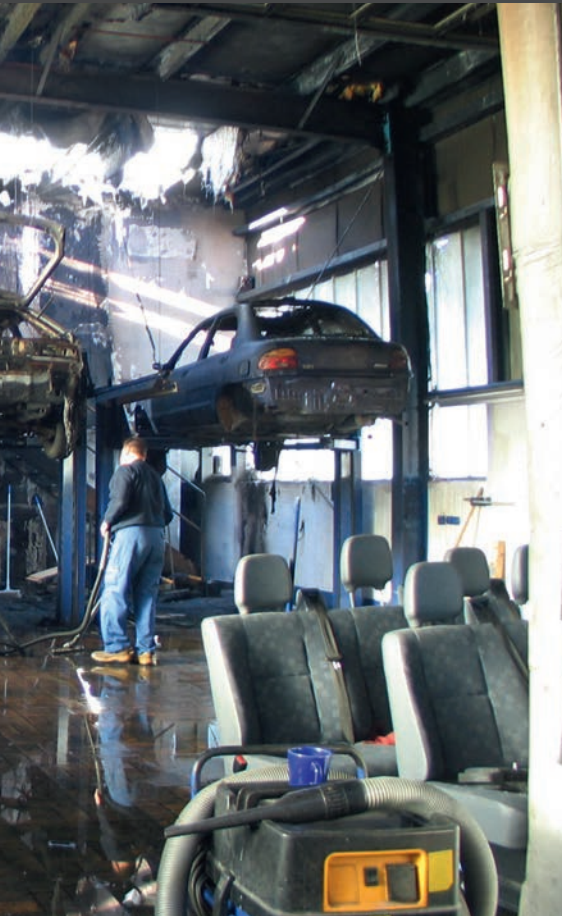
Bild 2 | Blick auf das in Bild 1 mit dem Kreis gezeigte Fahrzeug. Auffällig ist außerdem an dem ansonsten sehr gleichmäßig brandgezehrten Fahrzeug, dass die Fahrzeugfront weniger stark in Mitleidenschaft gezogen wurde und das Fahrzeugdach im Bereich oberhalb der C-Säule die stärksten Brandzehrungen trägt. So ist allgemein die Lackierung zwar verascht, fehlt aber im Dachbereich oberhalb der C-Säule völlig. Dort ist die Karosserie zudem stark ausgeglüht. ▶

schen Beschädigungen (Abschmelzungen) auf. Das Fahrzeugheck war, ebenso wie seine unmittelbare Umgebung in der Fahrgastzelle, vollständig ausgebrannt. Auffällig war hier insbesondere die Tatsache, dass sogar die Bereifung des Reserverads (welches sich zur Schadenzeit in der hierfür vorgesehenen Mulde befand) vollständig verbrannt war.

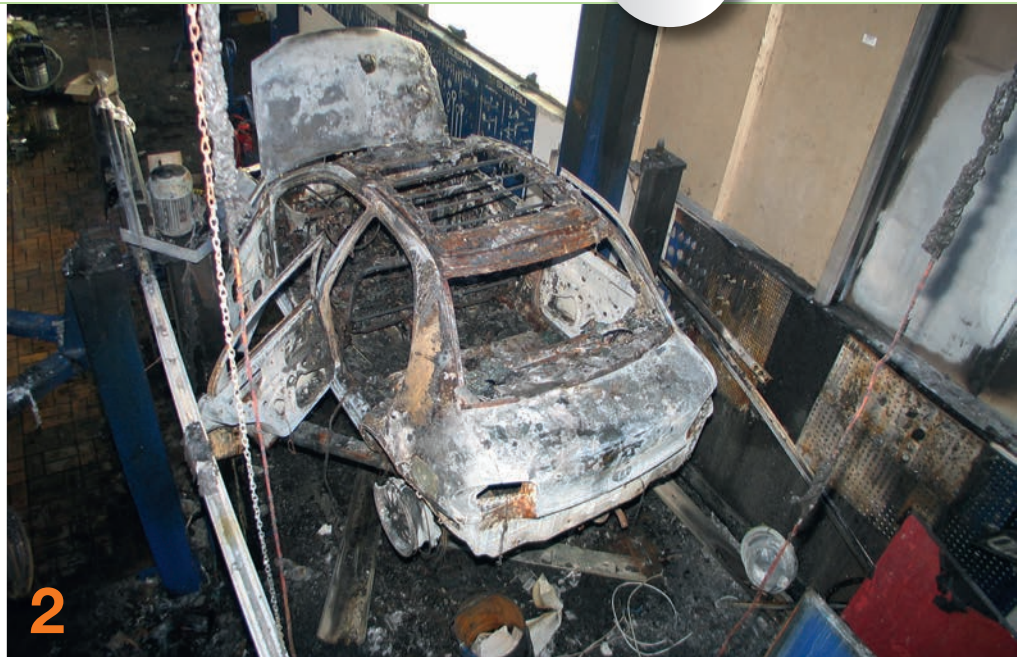
Bild 3 | Das verwendete Überbrückungskabel verläuft ausgehend von der Batterie entlang des linken Kotflügels und im Bereich der A-Säule in die Fahrkastzelle.

Selbst das verwendete Überbrückungskabel wurde noch aufgefunden (**Bild 3**). Dieses wurde von der im Motorraum befindlichen Batterie entlang des linken Kotflügels im Bereich der A-Säule in die Fahrgastzelle verlegt und wies eine kleine Schweißperle auf.

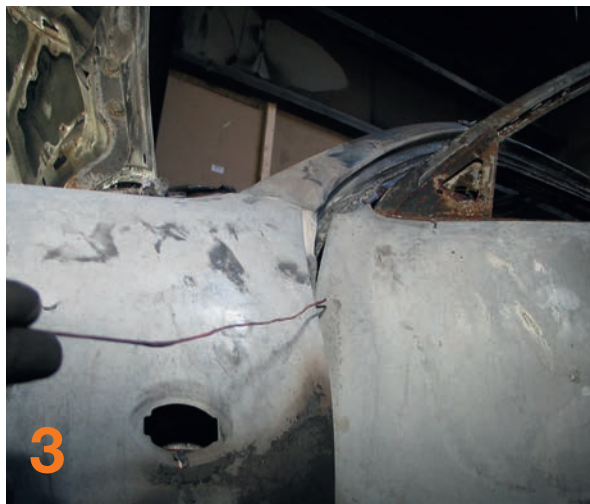
Bild 4 | Blick auf das Areal im Bereich der Rücksitzbank. Die Abdeckung für die Kraftstoffpumpe fehlt. Dieser Bereich weist im Gegensatz zu allen anderen Fahrzeugbereichen besonders starke Brandzehrungen auf. An der Öffnung zur Kraftstoffpumpe werden die Überreste eines Schraubendrehers aufgefunden.

Die Stützen der Tankanschlüsse für die Kraftstoffleitung und die Rücklaufleitung lagen frei, offenbar waren die ursprünglich angeschlossenen Schläuche verbrannt. In dieser Öffnung wurde der metallene Überrest eines Kreuzschraubendrehers aufgefunden (**Bild 4 u. 5**). Die Einheit aus Stützen für Kraftstoffleitungen und Tankabdeckung wurde während des Ortstermins im Bereich eines Kunststoffteils mechanisch durchstoßen. Sofort wurde ein intensiver Benzingeruch wahrgenommen. Hieraus ist zu schließen, dass im Kraftstofftank zumindest noch eine Restmenge Benzin vorhanden war.

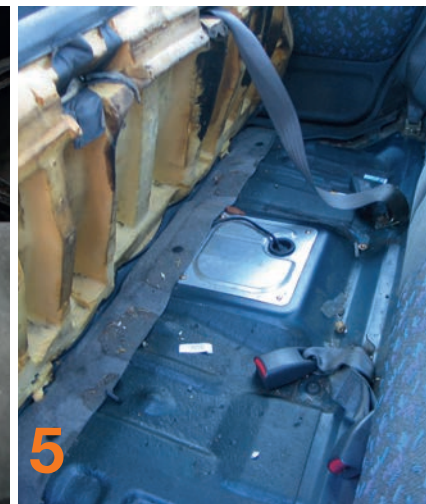
Bild 5 | Vergleichsaufnahme zu Bild 4 aus einem typgleichen, jedoch unbeschädigten Fahrzeug

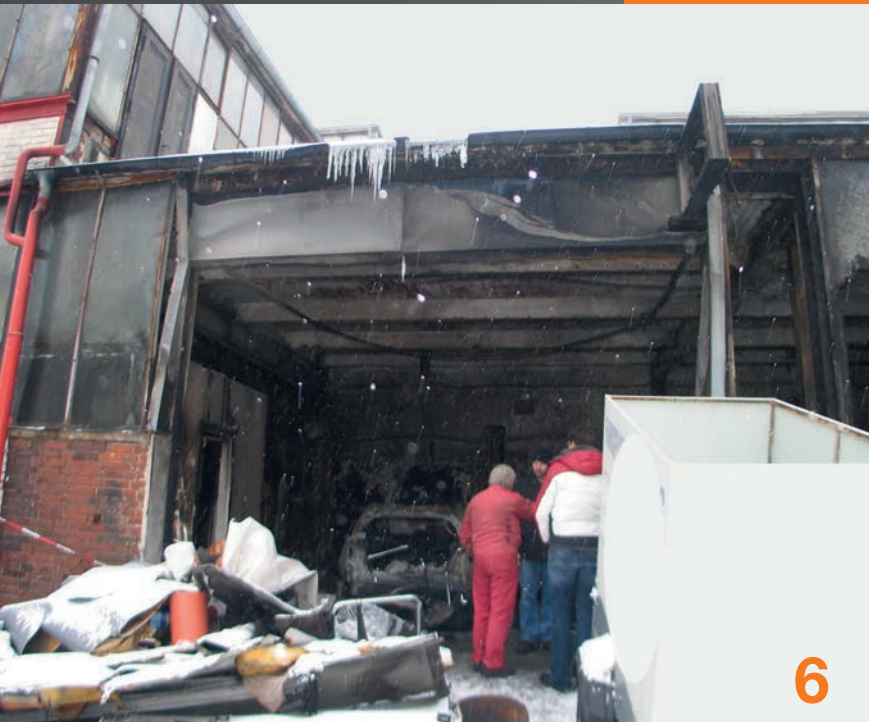
Bild 6 | Zweites Schadenbeispiel: Blick von außen auf die brandbetroffene Werkstatt

Dieser Schaden ereignete sich im Winter vormittags in einer Werkstatt, die sich auf das Umrüsten von Fahrzeugen auf den Gasbetrieb spezialisiert hatte (**Bild 6**). Diese Werkstatt wurde mit einem Festbrennstoffofen beheizt. Bis zum Ortstermin war im Hinblick auf den Schadenhergang lediglich ein Eintrag auf der Homepage der betreffenden Feuerwehr verfügbar.

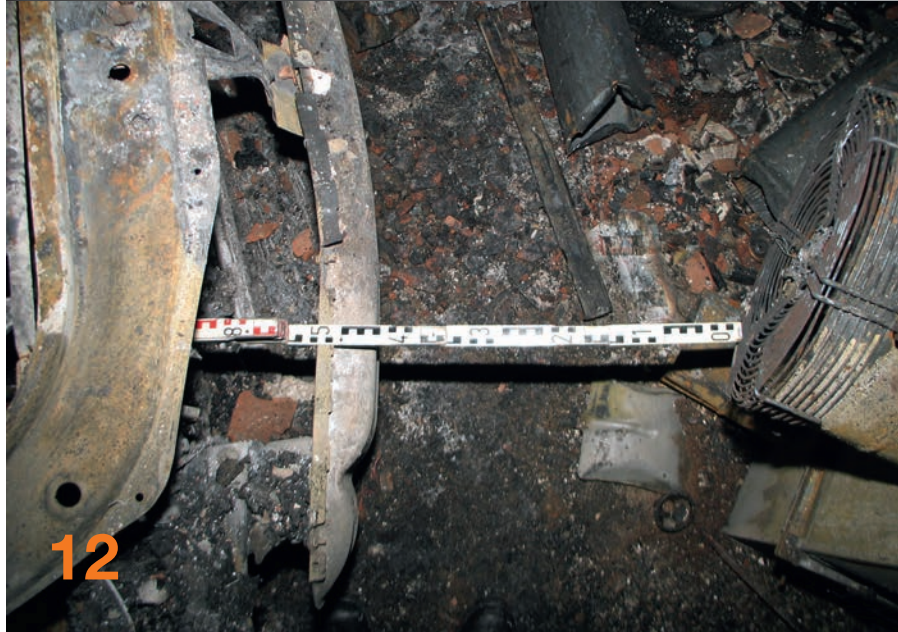
telbar vor Schadeneintritt abgelassene Autogas konnte entweder an heißen Teilen der Abgasanlage oder direkt im Ofen zünden.

Bild 12 | Vgl. vorige Abbildung: Der Abstand des Ofens zu den Resten des Fahrzeugs (Typ Renault „Vel-Satis“) beträgt ca. 45 cm.
