# Schornsteinschäden durch Blitz oder andere Einflüsse

H. Grauel

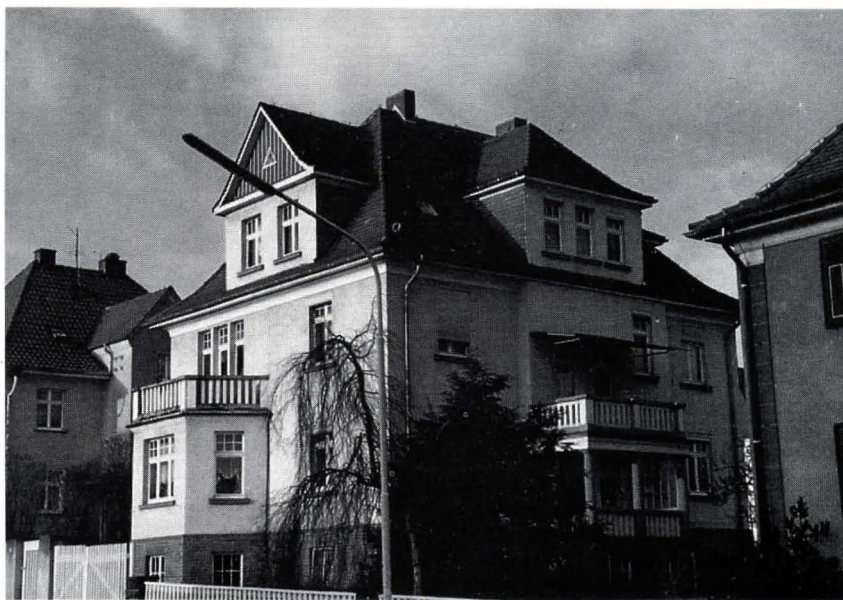
Bei dem versicherten Gebäude handelt es sich um ein zweigeschossiges Wohnhaus mit ausgebautem Dach, Baujahr 1930 (Bild 1). Das Haus hat ein Walmdach mit vier großen Dachaufbauten und Biberschwanzziegeleindeckung. Unter dem Dach sind installiert (Bild 2 nächste Seite):

Bild 1. Vom Schaden betroffenes Haus

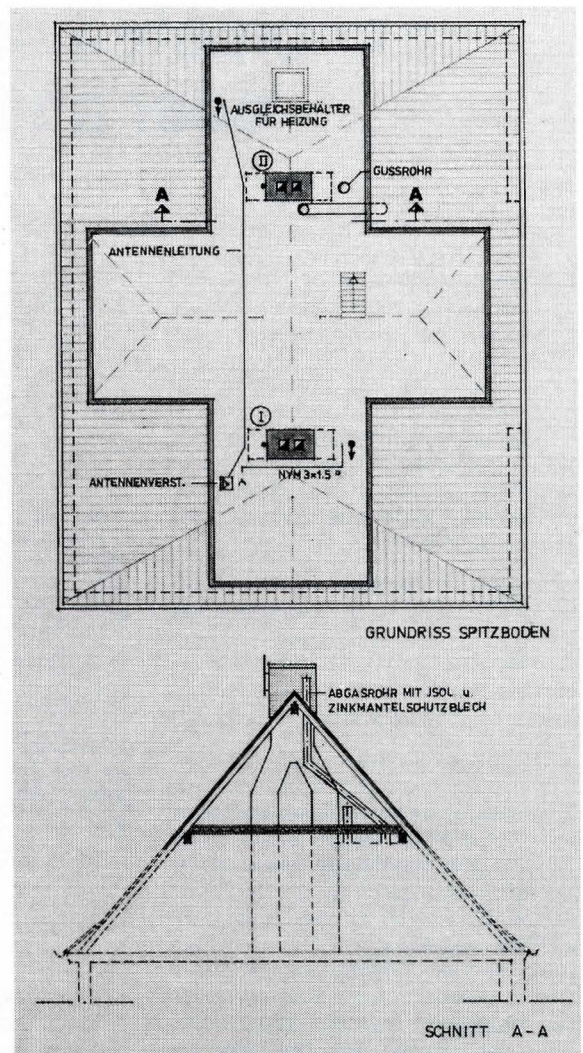
- 1 metallisches Ausgleichsgefäß mit Wärmeisolierung für die Heizung, Entfernung zum Schornstein II ca. 1,70 m

- 1 Entlüftungsrohr aus Guß ca. 1 m senkrecht aus dem Fußboden herausragend, dann in Kunststoff aus dem Dach geführt. Entfernung Gußrohr zum Schornstein II ca. 0,3 m
- 1 Antennenverstärker mit Steckdosenanschluß 220 Volt. Entfernung zum Schornstein I ca. 1 m
- 1 Antennenanlage (VHF-UHF) für alle drei Mietparteien, ca. 2-3 m neben Schornstein I
- 1 Elektroleitung NYM  $3 \times 1,5 \text{ mm}^2$  Cu als Zuleitung für den Antennenverstärker, Leitungsführung unmittelbar neben Schornstein I

Diverse Antennenabgänge, davon ein Abgang, der an beide Schornsteine I und II lose angehängt ist.

Bild 2. Skizze des Spitzbodens mit Lage der Schornsteine.

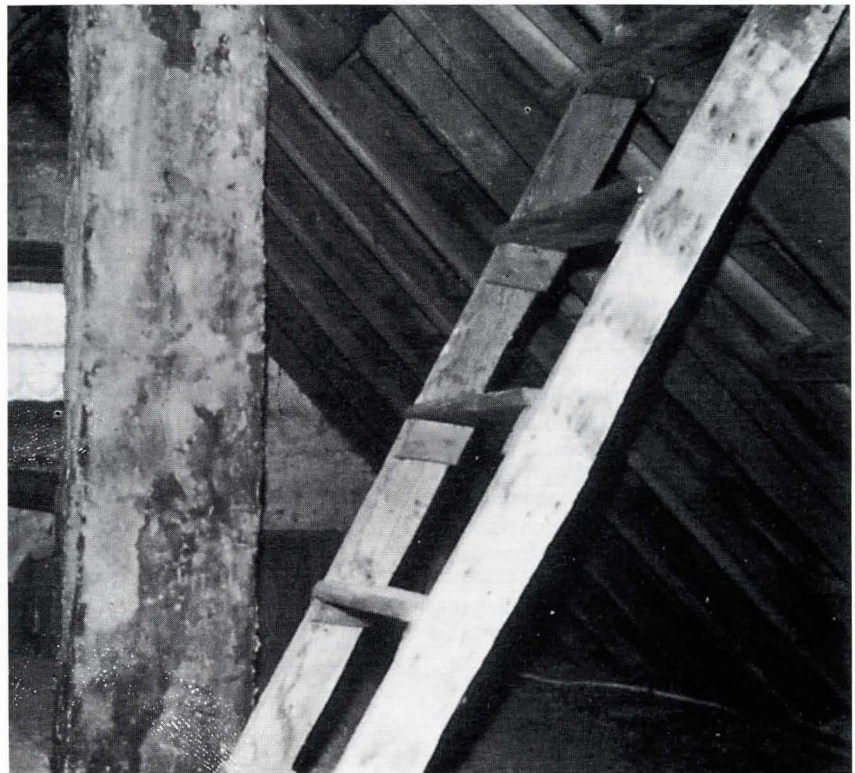
Die Wangen können durch die in den Rauchgasen enthaltenen Stoffe chemisch zersetzt werden, vor allem durch die im Kondenswasser sich bildende schweflige Säure, die Zement und Kalk angreift. Die Kondenswasserbildung ist abhängig von der Taupunktunterschreitung der Rauchgase. Gerade bei den in letzter Zeit immer mehr eingesetzten Niedertemperaturkesseln besteht die Gefahr der Taupunktunterschreitung, weil bei vorhandenen Schornsteinquerschnitten oftmals der Zug nicht mehr ausreicht, um die heißen Gase vor Erreichen des Taupunktes aus dem Schornsteinkopf zu bringen. Man spricht hier von einer Versottung, die äußerlich zunächst an einer Verfärbung zu erkennen ist (Bild 3). Mit der Versottung und der folgenden Zersetzung des Mörtels geht auch frühzeitig ein Nachlassen der Bindekraft zu den Mauersteinen einher. Es entstehen Risse, die entlang der Fugen verlaufen.

Bild 3. Versotteter Schornstein

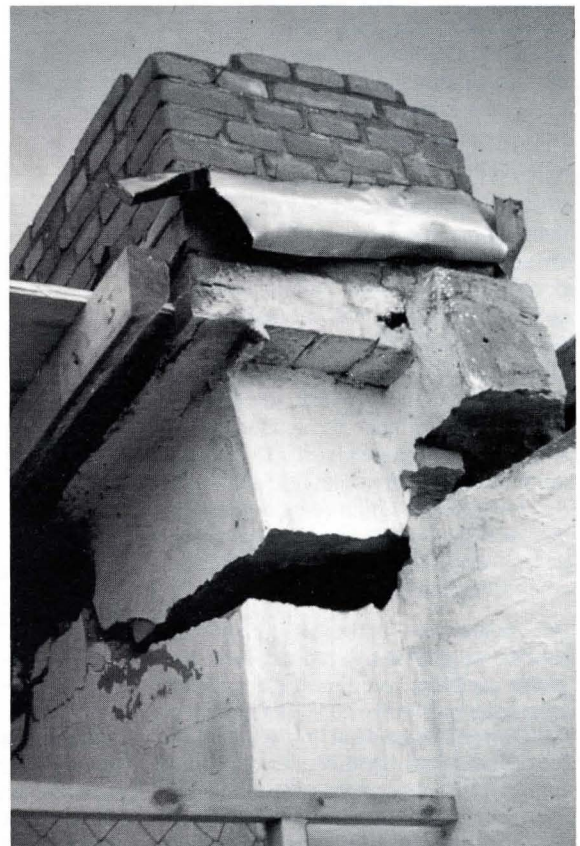
Und so passiert es schon hin und wieder, daß meistens ältere, weit aus dem Dach herausragende Schornsteine ein Opfer von Sturmböen werden (Bild 4). An Schornsteine angebaute Antennenanlagen beeinträchtigen im Zusammenwirken mit Sturmböen in großem Maße die Standsicherheit derselben. Es gibt Beispiele, bei denen der Schornsteinkopf mit der gesamten Antennenanlage bis zur Dachhaut vom Sturm weggefegt wurde. Da die Küstenregion unseres Landes hiervon besonders betroffen ist, hat der Senat der Hansestadt Hamburg das Anbringen von Antennenanlagen an Schornsteinen untersagt.

Bild 4.  
Von Sturmböen abgebrochener und herausgerissener Schornsteinkopf

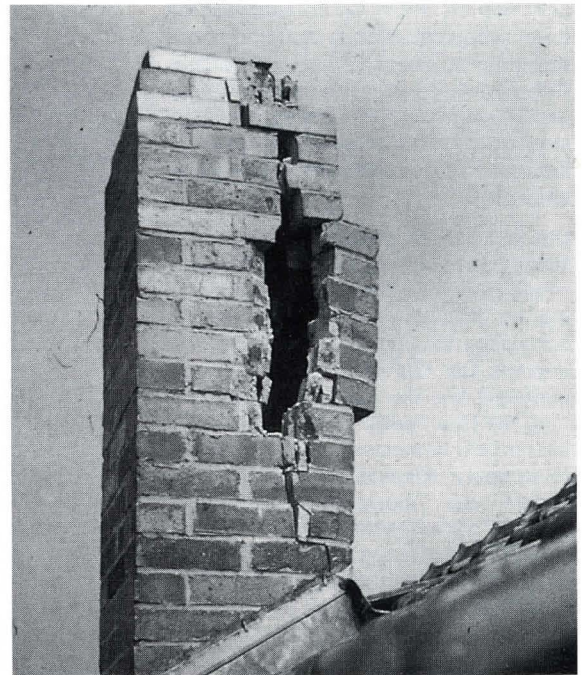
Im Gegensatz zu den Rissen bei Wärmespannungen, die entlang der Fugen verlaufen, sind bei Blitzeinwirkung Risse typisch, die das Mauerwerk geradlinig durchlaufen. Dieses Schadenbild kann aber auch in manchen Fällen trügerisch sein und zu Fehlbeurteilungen führen. Bei der Schornsteinbauweise mit ein oder mehreren Zügen bzw. Futterern wird die Außenhaut gelegentlich mit Sparverblenden versehen.

Bild 5.  
Schornsteinkopf mit aufgerissemem Mauerwerk durch Blitzeinschlag

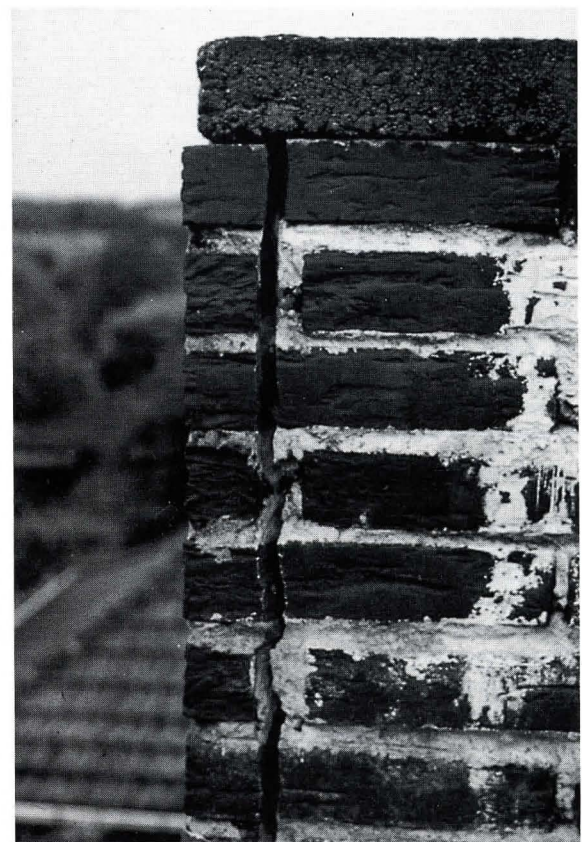
Wenn auch die Abdeckung des Schornsteinkopfes aus einer durchgehenden Ort betonplatte gefertigt wird, so dringt doch hin und wieder Feuchtigkeit zwischen Mauerwerk und Verblendung ein. Sonneneinstrahlung im Sommer und Frosttage im Winter führen zu Spannungen im Mauerwerk und letztlich zu Absprengungen der Verblendung, meistens im Kantenbereich (Bild 6). Das vorgefundene Schadenbild mit senkrecht durch die Klinkersteine verlaufenden Rissen läßt dann die Meinung aufkommen, daß es sich hier nur um einen Blitzeinschlag handeln könne.

Bild 6.  
Durch Witterungseinflüsse abgesprengte Verblendung am Schornsteinkopf
