Parkhausbrand

Analyse zum Brandverlauf

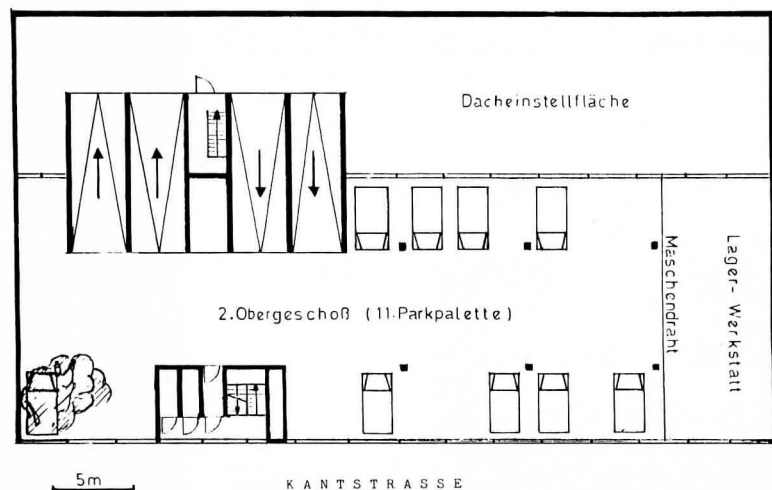
Abb. 2. Grundriß des Brandgeschosses im Gebäude Charlottenburg, Kantstraße 163/164.

1. Das widerrechtlich eingerichtete Werkstattlager scheidet wegen der Entfernung zum Brandherd und der Brandlast aus (siehe Abb. 2).
2. Die Durchlüftung der Parkebene muß wegen der Windverhältnisse (Auskunft Wetteramt – Windrichtung: Süd-Südwest; Windstärke: 4-5) als günstig angesehen werden.

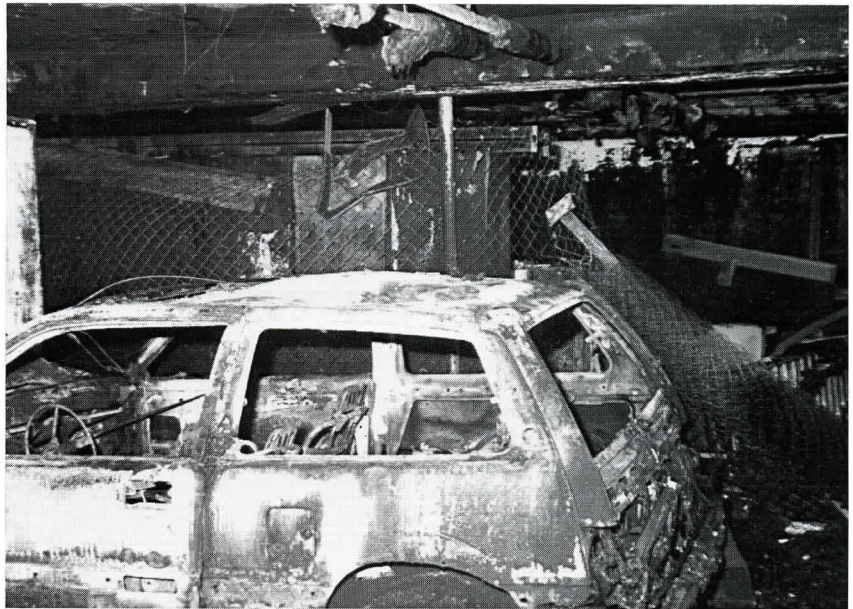
Der westliche Teil der Parkebene (16 m x 7,5 m) wurde ordnungswidrig als Lager- und Werkstattbereich von einer Lüftungsfirma genutzt und war nur durch einen Drahtgitterzaun abgeteilt (Abb. 1-3).

Abb. 3 Ausgebrannter Pkw vor dem durch einen Drahtgitterzaun abgeteilten Lager- und Werkstattbereich.

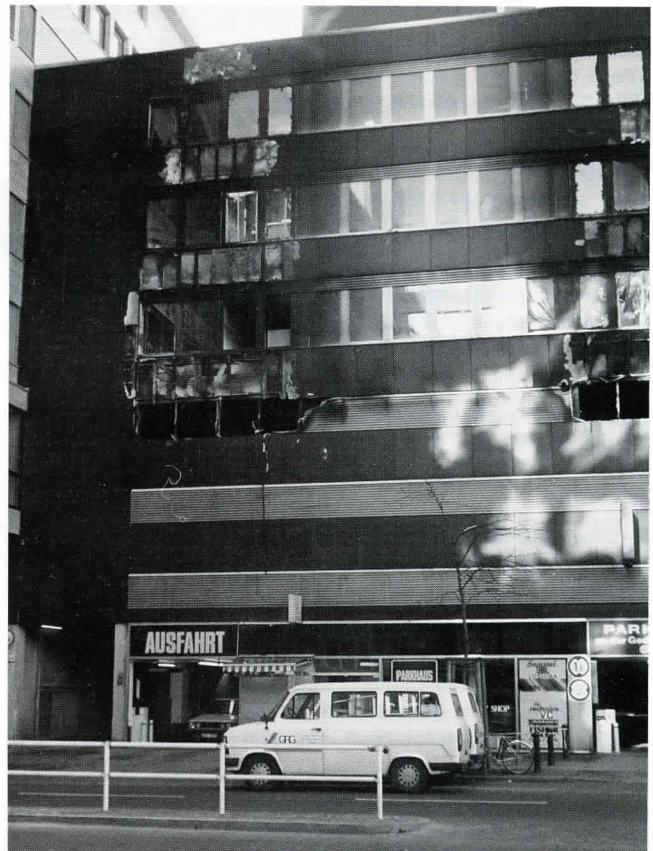
Nachteilig haben sich allerdings bis zu ihrem Abbrand die aus Aluminium gefertigten Wetter- und Schallschutzgitter (Z-förmige Lamellen) vor den ins Freie führenden Öffnungen ausgewirkt (Abb. 4).

Abb. 4 Alu-Lamellenabdeckungen vor Durchlüftungsöffnungen. Die verbliebenen Lamellen im Brandgeschoß befinden sich im Bereich des Treppenraumes.
