Kaufhausbrand und Gebäudesanierung

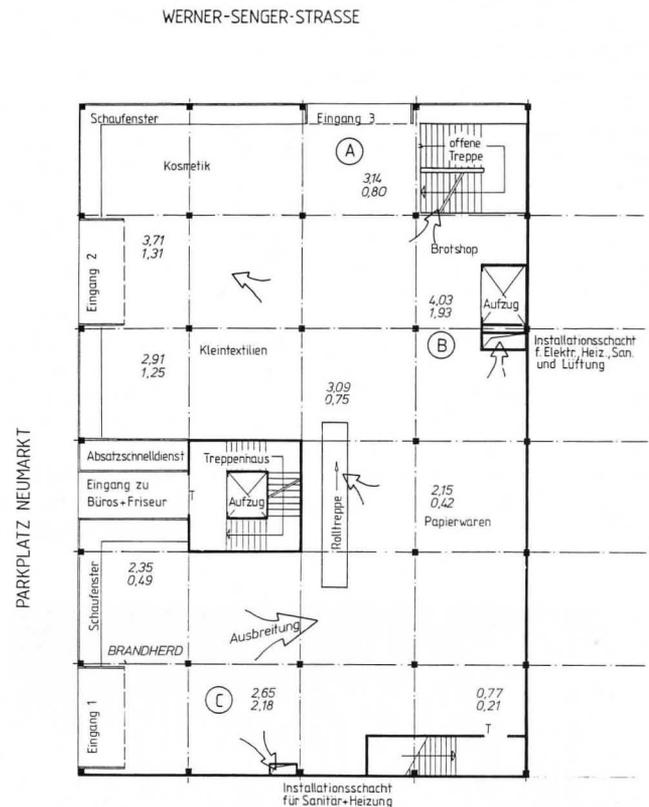
Kaufhaus Limburg EG

Der Brandherd befand sich im Bereich des Einganges 1 im Erdgeschoß (siehe Grundrißskizze EG), von wo sich das Feuer in Richtung Rolltreppen und von dort im Erd- und Obergeschoß auf die

Messungen im Kellergeschoß ergaben erwartungsgemäß – da hier nur geringe thermische Zerstörung und keine Brandgasbeaufschlagung – nur im Bereich der Deckenöffnung für die Rolltreppe erhöhte Chloridkonzentration im Beton. In dem Grundrißplan des EG sind die Meßwerte eingetragen.

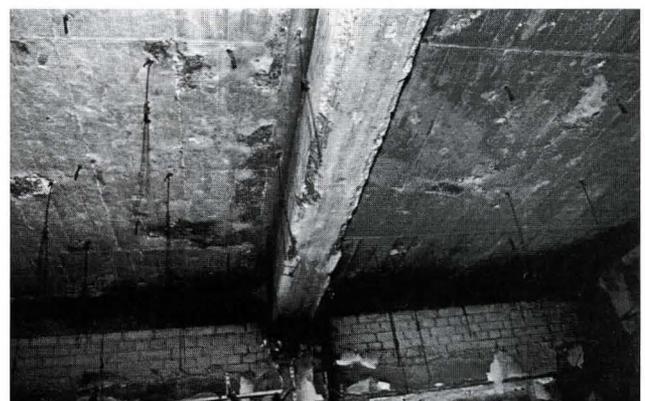
Im Bereich des Brandherdes und in größeren Teilen des Erdgeschosses kam es durch die hohe thermische Beanspruchung zu starken Abplatzungen des Betons (Bild 1).

Bild 1:
Betonabplatzungen
im Deckenbereich
Erdgeschoß

Da die PVC-Isolierung der elektrischen Leitungen verbrannt war, wurde vermutet, daß der Beton einer Beaufschlagung durch Chlorwasserstoffgas aus der thermischen Zersetzung von PVC ausgesetzt war. Dies bestätigte sich durch unverzüglich durchgeführte Bohrproben, welche an Ort und Stelle ausgewertet wurden.

1. Absaugen des locker aufsitzenden Rußes
2. Sandstrahlen der Betonoberflächen
3. anschließend wiederholte Kalkbreibeschichtung zur Entfernung der Chloride aus dem Beton
4. Wiederherstellung der Oberflächen sowie Erhöhung der Alkalität des Betons durch Auftragen eines Spezial-Putzes.

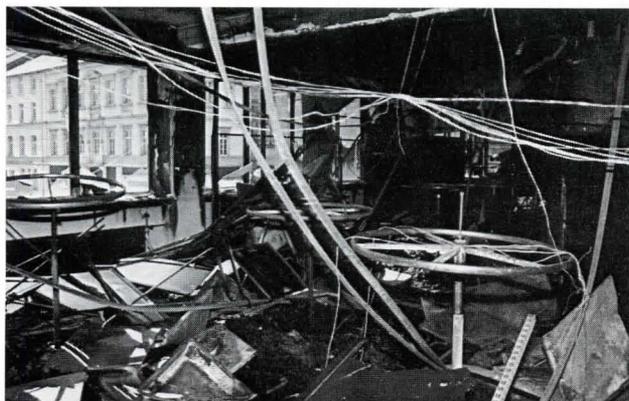
Bild 2. Textilabteilung im Obergeschoß – Abplatzungen im Deckenbereich –

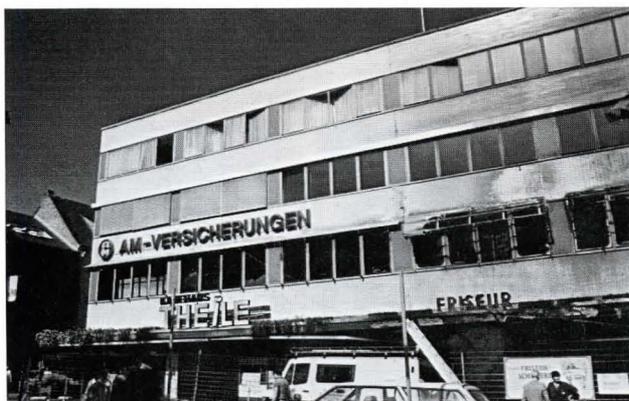
Bild 3. Ansicht des Gebäudes nach dem Brand
