Großbrand im Kurhaus in Baden-Baden

Ursachen und Ablauf des Großbrandes am 05. 02. 1987

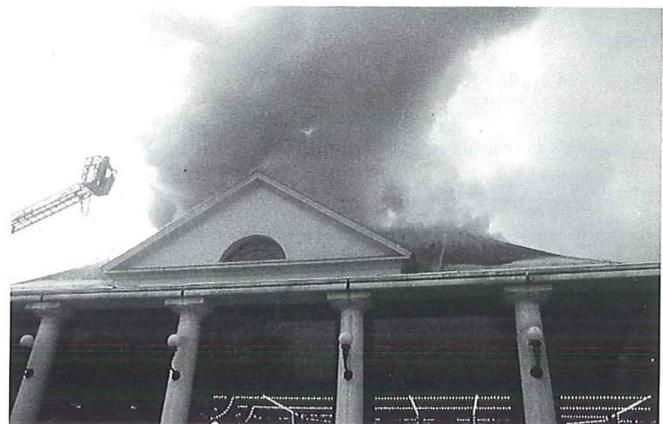
Bild 2:

Die Feuerwehr wurde über die installierte Brandmeldeanlage alarmiert. Als sie fünf Minuten später am Kurhaus eintraf, war bereits starker Rauch aus dem linken Gebäudetrakt der Kurhausbetriebe zu sehen. Die Küche war zu diesem Zeit-

Ansicht des brennenden Kurhauses vom Kurpark aus.

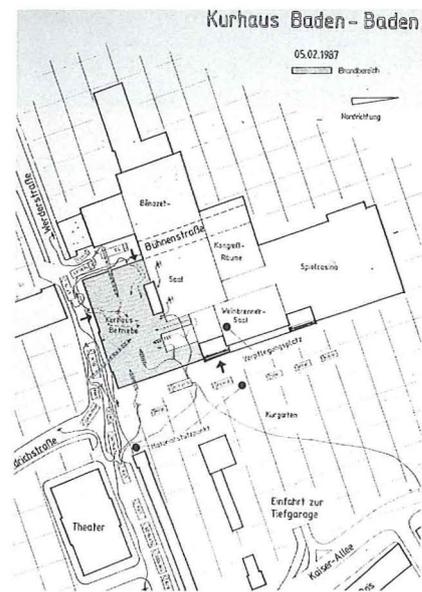
Bild 1: Lageplanskizze der Kurhaus-Gesamtanlage mit Brandbereich

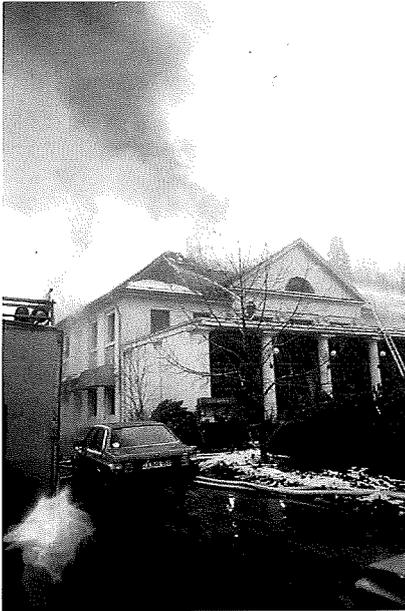
Bild 3: Ansicht des brennenden Kurhauses von der Werderstraße.

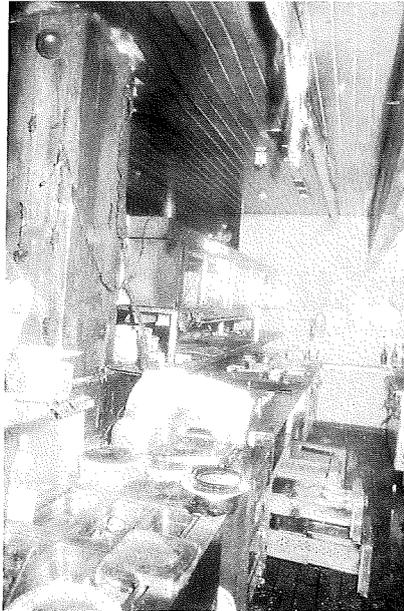
Am Tag vor dem Brand war in der Küche im Erdgeschoß ein Ersatzgrill aufgestellt worden, dessen Schaltfunktion gestört

war. Obwohl dieser Defekt bekannt war, wurde in den Grill flüssiges Fett eingegeben, das sich durch Überhitzung entzündete.

Da in der Abzugshaube an dieser Stelle ein Durchschlagfilter fehlte und sich auch im Abluftschacht offenbar nicht unerhebliche Fettablagerungen befanden, sprang das Feuer in den Kanal über und lief über das 1. Obergeschoß hinweg in den Dachraum. Dort schloß eine Feuer-schutzklappe nicht völlig, so daß sich das Feuer im Kanal ungehindert weiterentwickeln konnte. Durch die große Hitze öffneten sich Falze des Blechkanals, insbesondere im Bereich des Daches. Das Feuer ergriff die hölzerne Dachkonstruktion und breitete sich unter großer Rauchentwicklung sehr rasch aus.

punkt schon $\frac{2}{3}$ von der Decke abwärts mit Rauch angefüllt. Ein Blechkanal und die Metallverkleidung der Küchendecke waren im Entstehungsbereich des Brandes bereits rotglühend.

Durch Einsatz mehrerer Feuerlöcher konnte das Küchenpersonal zwar das Feuer am Grill löschen, aber die Brandausbreitung im Kanal nicht mehr verhindern. Die Feuerwehr hat daher auch

Bild 4: Ansicht des Küchenbereichs, in dem der Brand entstand.

Zur selbsttätigen ortsfesten Feuerlöschanlage der Küche ist ergänzend zu bemerken, daß man eine Anlage eingebaut hat, bei der ein Sprühkopf unter dem Durchschlagfilter einen Fettbrand mit flüssigem Löschmittel ablöscht. Ein zweiter Sprühkopf befindet sich in der Abzugshaube und ein dritter im Abzugsschacht. Diese Löschanlage hat den Vorteil, daß die Absauganlage im Brandfall in Betrieb bleibt, damit das Sprühmittel auch in den

Abzugsschacht gezogen wird und dort einen Fettbrand verhindert bzw. ablöscht. Hierdurch können auch die üblicherweise erheblichen Verrußungsschäden vermieden werden, die bei einem sonst notwendigen Abstellen der Lüftungsanlage entstehen.

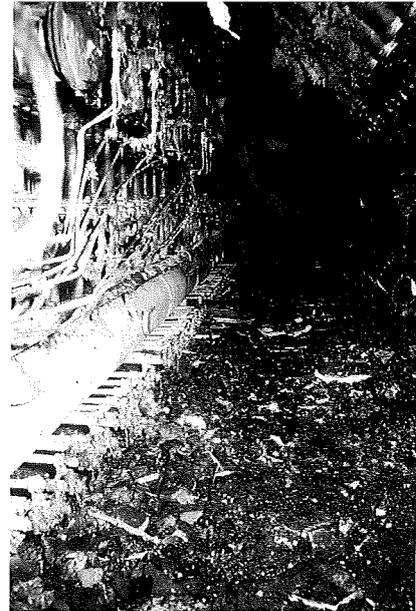
gleichzeitig – schon bei ihrem Eintreffen – unter Atemschutz eine Erkundung zur Lüftungszentrale im Dachgeschoß vorgenommen, bei der eine starke und weiter zunehmende Verrauchung festgestellt wurde. Nachdem, wie schon erwähnt, die Begehungsmöglichkeiten des Dachraumes sehr eingengt und unübersichtlich waren, konnte die Stelle des Brandaustritts nicht lokalisiert werden.

Bild 5: Teilansicht der zerstörten Lüftungs- zentrale.

- die Kanäle möglichst senkrecht nach oben geführt,
- die geschoßdurchlaufenden Kanäle feuerbeständig ummantelt,
- in Deckenebene feuerbeständige Feuerschutzklappen in die Lüftungskanäle eingebaut,
- die Küchenabsaugkanäle vom übrigen Lüftungssystem getrennt und dort eine selbsttätige, ortsfeste Feuerlöschanlage eingebaut, die auch von Hand ausgelöst werden kann,
- eine klare Kanalführung mit einer Gruppenbildung und Reduzierung der Lüftungsaggregate angestrebt,
- die Zugangsmöglichkeiten in der Lüftungszentrale verbessert, indem man

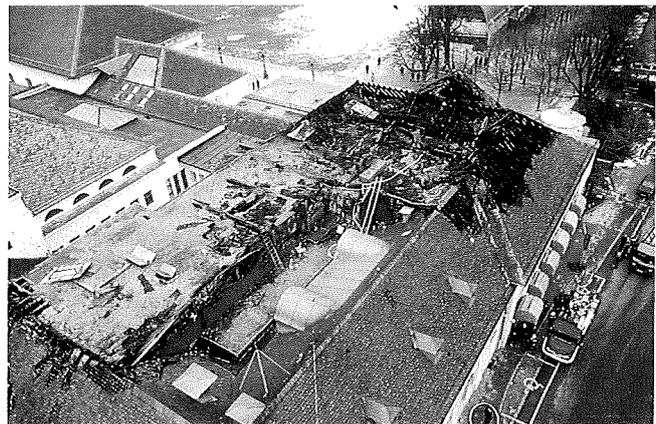
Das Feuer breitete sich dann durch den aufgeplatzten Metallschacht über die alte Holzkonstruktion so schnell aus, daß für die Einsatzkräfte eine Gefahr durch Einsturz und Abschneiden der Rückzugswegen gegeben war. Man versuchte zwar immer wieder, im Dachraum vorzudringen, konzentrierte jedoch gleichzeitig den Feuerwehreinsatz auf die Brandbekämpfung von außen und den Schutz der anschließenden Gebäudebereiche.

Der Großbrand, bei dem glücklicherweise keine Menschen zu Schaden kamen, hatte allein einen Gebäudeschaden von über 5 Mio. DM zur Folge. Hinzu kam noch ein hoher Schaden an Inventar.

Bild 6: Gesamtansicht des zerstörten Dachraumes

- den gesamten inneren Bereich hinter der von der Straße aus sichtbaren Dachschräge mit einem Flachdach versehen und darin Rauch- und Wärmeabzugsanlagen eingebaut hat,
- die gesamte Dachkonstruktion feuerhemmend verkleidet,
- die automatischen Brandmelder wieder eingebaut und die Feuerlöschanlage an die Brandmeldeanlage angeschlossen,
- Schemapläne der Lüftungstechnik gefertigt, die auch der Feuerwehr zur Verfügung stehen.
