Stahlträger zerstört Brandwand

Josef Mayr

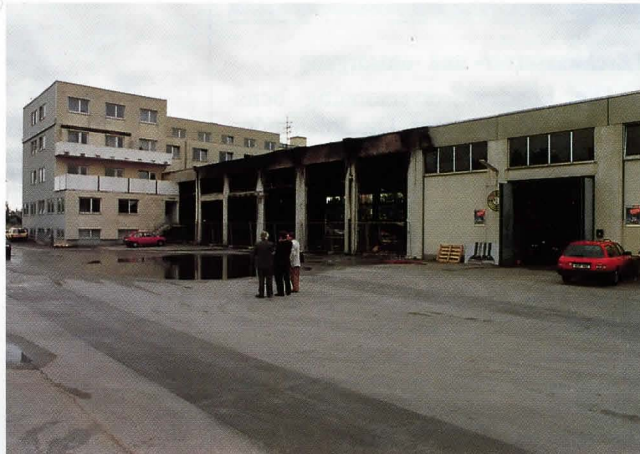
Die ausgebrannte Halle. Links der Kopfbau mit Wohnungen und Büros; rechts, durch eine Brandwand getrennt, die angrenzende Lagerhalle.

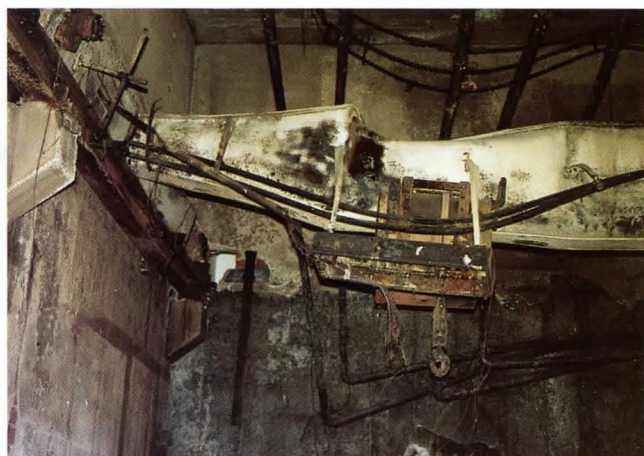
1. An der Brandwand zum Kopfbau sorgten zwei Stahlträger für Aufregung. Diese dienten als Schienen für einen Laufkran und lagerten an den Hallenaußenwänden auf Konsolen auf. Die Stirnseiten der Profile schlossen fast bündig an die Brandwand zum Bürogebäude an. An der anderen Hallenseite führten beide Träger durch die Brandwände in die angrenzenden Lagerhallen und bildeten somit dort einen Festpunkt.

Die Beanspruchung der Profile durch das Schadenfeuer sorgte für eine erhebliche Erwärmung und damit thermische Längendehnung. Da die Träger an der Hallenseite quasi einen Festpunkt hatten, dehnten sie sich in Richtung Büroanbau aus und beschädigten die Brandwand. An der Nordseite verlängerte sich der Träger um mehr als 20 cm. Die mit der thermischen Längenänderung verbundene Kraft war hier so groß, daß die gesamte Brandwand aus Stahlbeton (!) durchstoßen wurde und der Träger noch in den angrenzenden Treppenraum hineinragte. Durch die so entstandene Öffnung konnten Feuer und Rauch auf den Treppenraum des Kopfbaus übergreifen.

Die Brandwand zum Kopfbau wurde im Bereich des Treppenraumes vom sich ausdehnendem Kranbahnträger durchstoßen

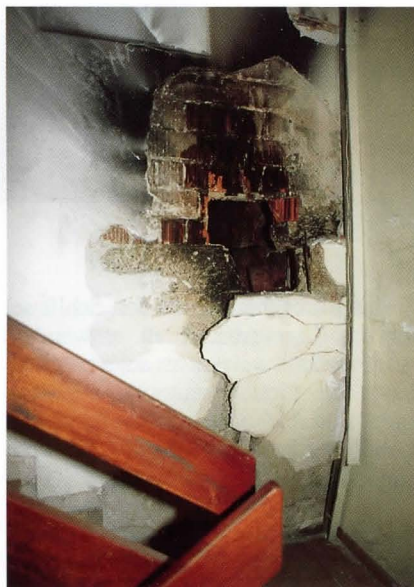
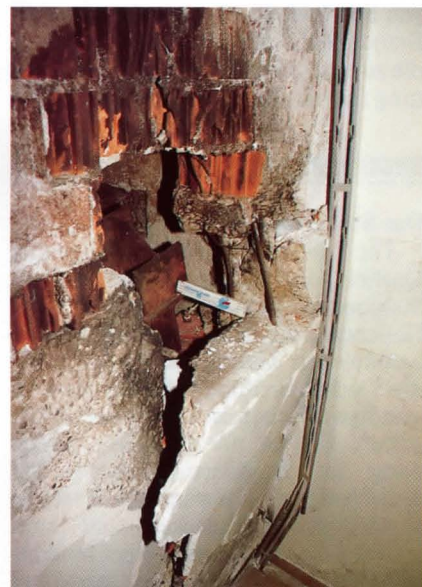
Die Bewohner der Wohnungen oberhalb der Büros konnten sich bereits sehr frühzeitig in Sicherheit bringen. Dies zu ihrem Glück, da der Treppenraum nach der Zerstörung der Brandwand durch den Stahlträger sehr stark verqualmt und damit nicht mehr benutzbar war.

Ansichten zu Bild oben, vom Treppenraum aus gesehen. Der Kranbahnträger dehnte sich mehr als 20 cm aus und zerstörte sogar die Stahlbetonwand.

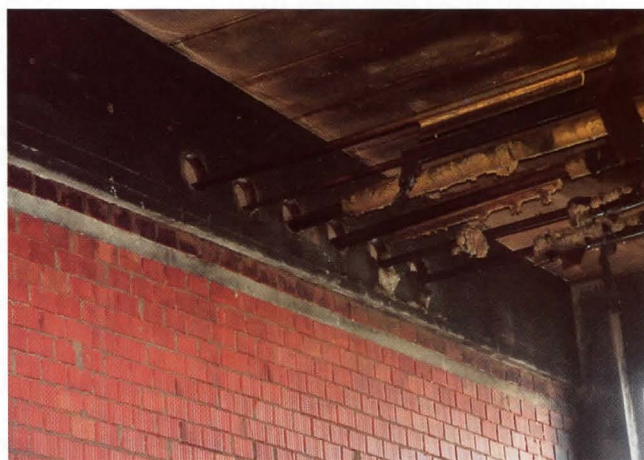
2. Auch die gegenüberliegende Brandwand zur nächsten Lagerhalle hatte ihre Schwachstelle: diesmal durch nicht abgeschottete Durchführungen von Rohrleitungen. Insgesamt 12 Leitungen von Heizungs- und Wasserrohren mit relativ geringem Durchmesser führten ungesichert durch ca. 20 cm große Bohrungen. Da die Durchführungen im oberen Bereich angeordnet waren, wurden sie erheblich vom Brand

beansprucht. Die Feuerwehr konnte hier nur das Übergreifen von Feuer, nicht aber von Rauch verhindern. Damit gelangten erhebliche Mengen an Rauchgasen in den angrenzenden Abschnitt. Außerdem entstand durch die Sicherungsmaßnahmen in der angrenzenden Halle ein nicht unerheblicher Wasserschaden.

Durch die ungesicherten Rohrleitungsdurchführungen konnten große Mengen von Rauch in die anschließende Lagerhalle eindringen.
