Kleine Ursache – fatale Wirkung!

Informationen zu einem Brand in einem Krankenhaus

Klaus Ross

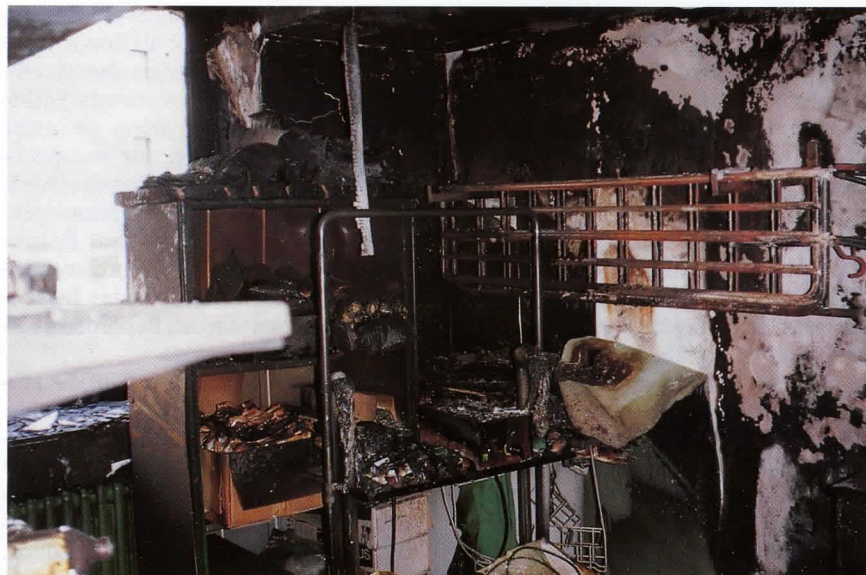
beschränken. Das gravierende Problem in diesem Brandfall war die massive Ausbreitung von Brandrauch, die den gesamten Aufwachbereich, vier Operationssäle, den Kreissaal sowie den Intensivbereich betraf.

Bild 1: Vom Brand betroffener Bereich

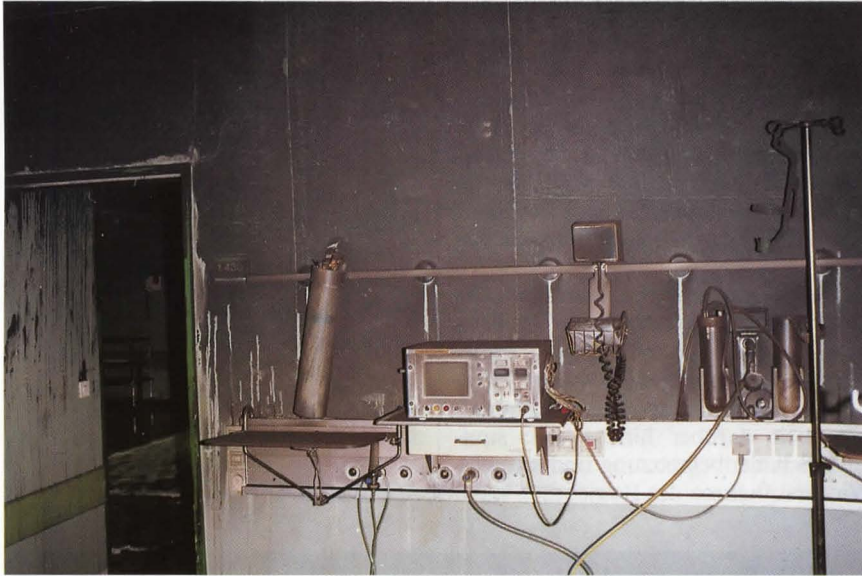
Bild 2: Meßgeräte und andere empfindliche Einrichtungen die „kaltem“ Brandrauch ausgesetzt waren, müssen von Spezialfirmen saniert werden.

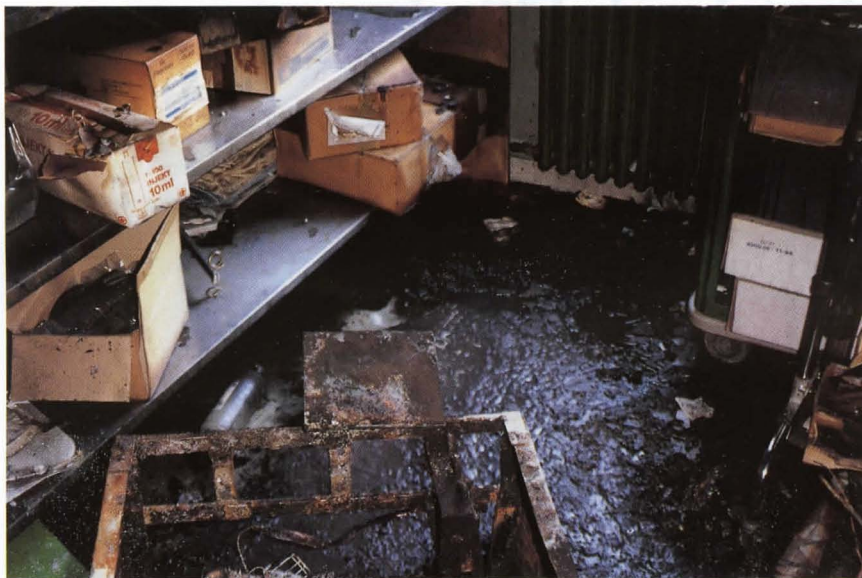
Bild 3: Dieser Bereich muß auch „entkern“ werden.

Der stark betroffene Bereich mußte vollständig entkern werden, das bedeutet konkret:

- die abgehängte Decke komplett entfernen
- Putz von Decken und Wandflächen entfernen einschl. der vorhandenen Fliesen
- Fußboden erneuern
- Türen und Türdichtungen erneuern
- Elektroinstallationen und Beleuchtung erneuern
- diverse kleinere Arbeiten durchführen

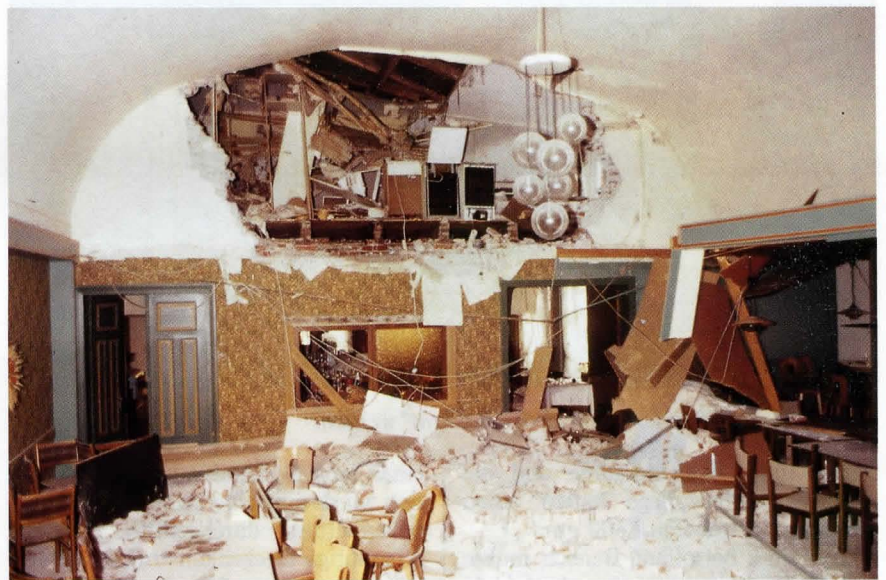
Abb. 1: Blick vom Saal durch die zerstörte Wand in die Küche der Ferienwohnung.

Die unmittelbar nach der Explosion alarmierte Feuerwehr hatte lediglich Brandnester geringen Ausmaßes zu bekämpfen. Die Schäden, hervorgerufen durch die Druckwelle, hatten ein wesentlich höheres Ausmaß. So stürzte z. B. die Trennwand Küche Ferienwohnung/Saal, sie war als 24 cm Brandwand ausgeführt, in nahezu voller Ausdehnung in die Saalebene hinab (Abb. 1). Die Folgen einer Explosion während einer Feier am Vorabend wären nicht abzusehen gewesen.
