Explosionen im Heizkraftwerk München-Süd

Josef Mayr

Explosionen am 31. 12. 1992

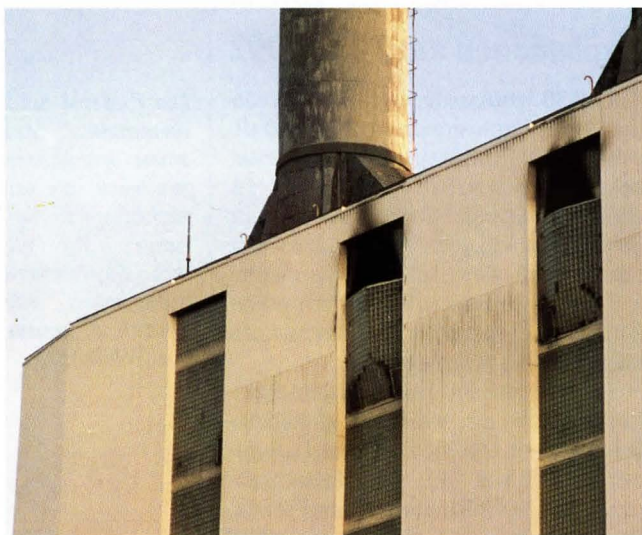
Bild 1:
Durch den Explosionsdruck wurden die Lichtöffnungen aus Glasbausteinen nach außen gedrückt. Drei Glasbausteinelemente stürzten in die Tiefe. Die restlichen blieben dank der Fugenbewehrung aus Stahl standfest.

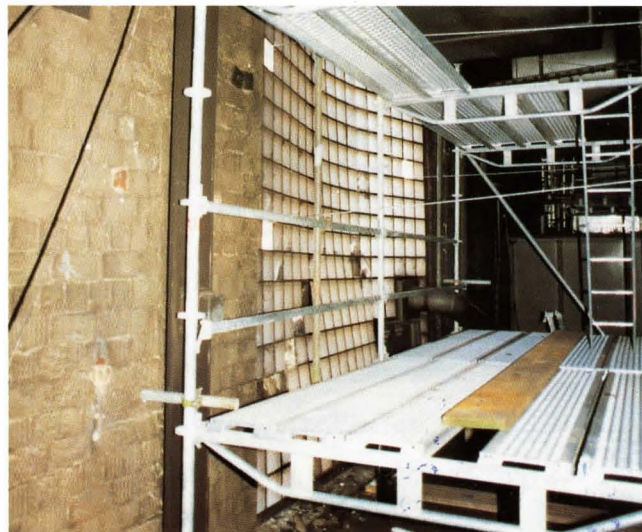
Bild 2:
Innenseite der auf dem Bild 1 dargestellten Glasbausteinfenster mit Stützgerüst.

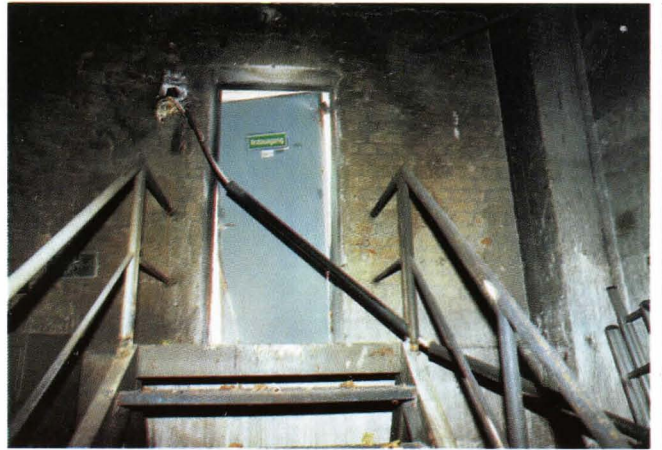
*Bild 3:
Auch Feuerschutzabschlüsse in entfernteren Bereichen wurden durch den Explosionsdruck aus der Verankerung gerissen.*

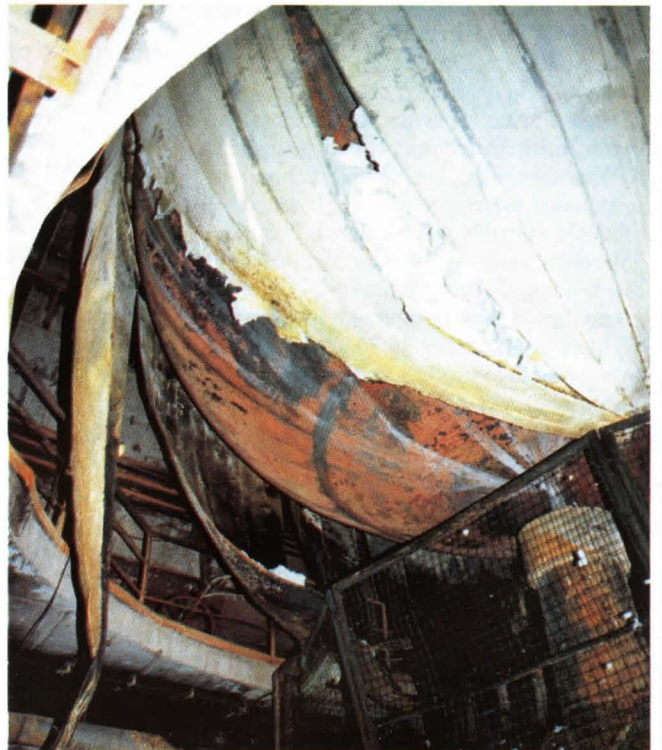
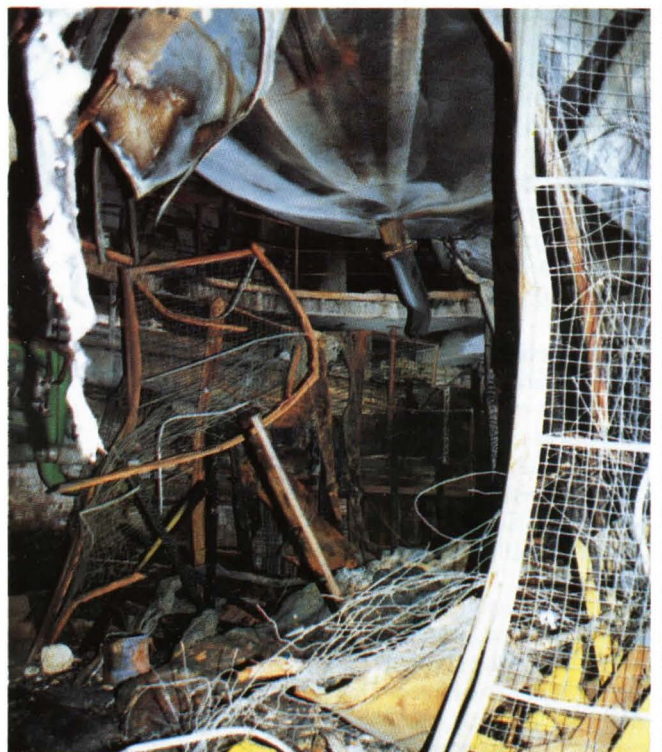
Damit trat ein heißes Brennergas-Luftgemisch aus, welches wahrscheinlich zu einer Überhitzung des Luftvorwärmers führte und die Holzumrahmung des Vorwärmers in Brand setzte. Es folgten zwei Explosionen, die große Schäden in dem 46 m hohen Gebäude anrichteten. Im unteren Bereich wurden bewehrte Stahlbetonteile zerstört. Auch die Luftwärmetauscher und Wasserwärmetauscher wurden zum Teil erheblich beschädigt. An der Fassade entstanden Risse und die Lichtöffnungen aus Glasbausteinen mit Fugenbewehrung wurden nach außen gebeult. Drei Segmente der Glasbaustein konstruktion stürzten in die Tiefe. Weitere Glasbausteinfenster waren stark einsturzgefährdet. Diese wurden als vordringliche Sanierungsmaßnahme als erstes abgestützt.

Die Bilder 4 bis 5 vermitteln nur einen ungefähren Eindruck der tatsächlichen Zerstörungen. Die beiden Explosionen hinterließen ihre Spuren im gesamten Gebäude.

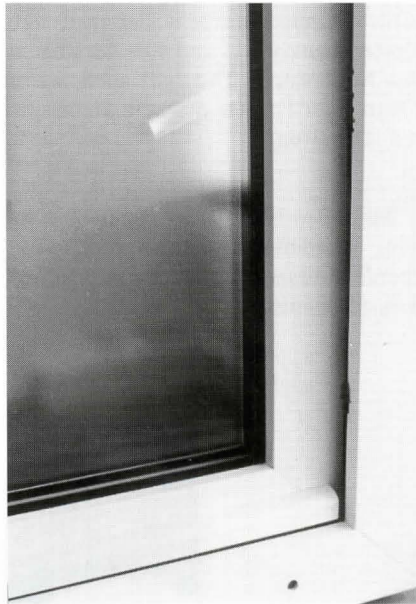
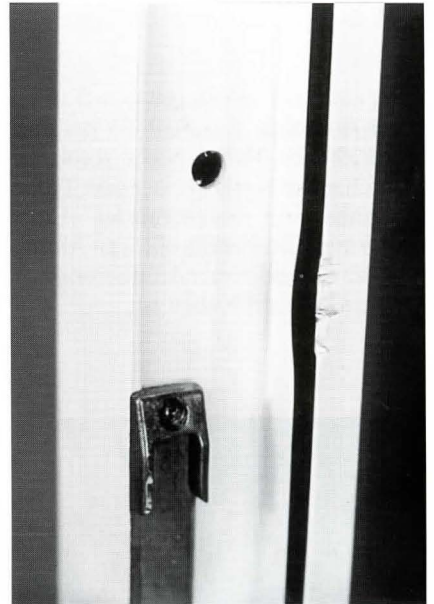
Mechanische Beschädigungen an Türen und Fenstern nach Einbrüchen sind ärgerlich und teuer in der Wiederherstellung (Bild 1 und 2). Die technische Funktionsfähigkeit der Bauteile ist meist noch gegeben, aber Hebelspuren, Absplitterungen, Kratzer und Beulen verunzieren die Oberflächen. Ohne eine fachlich gute Reparatur bleibt nur der Neuersatz. Für den Kunden heißt dies:

Bild 1 und 2: Hebelspuren nach Einbruch

Fasern und Splitter werden im Bereich der Schadstellen ausgeschnitten, um einen tragfähigen Untergrund zu schaffen. Die nun vorhandene Vertiefung wird vorgearbeitet und mit einer materialbezogenen Ausgleichsmasse verfüllt, die in Abhängigkeit von Temperatur und Luftfeuchte in kurzer Zeit aushärtet. Nach der erforderlichen Abbindezeit werden die Übergänge in das unbeschädigte Profil eingeglättet und geschliffen. Bei Holz wird der gewünschte Farbton durch Beizen und/oder Patinieren hergestellt, die Fläche je nach Bedarf anschließend lasierend gestrichen oder klar lackiert.

Bei Kunststoffprofilen erhält die Oberfläche eine Beschichtung aus Flüssigkunststoff im angepaßten Farbton. Bei Bedarf werden Übergänge der Reparaturstelle in das unbeschädigte Profil einpoliert (Bild 3 bis 6: Arbeitsschritte des Reparatursystems).
