Kleiner Funken, große Wirkung

Bericht über die Explosion in einem Hamburger Futtermittelsilo

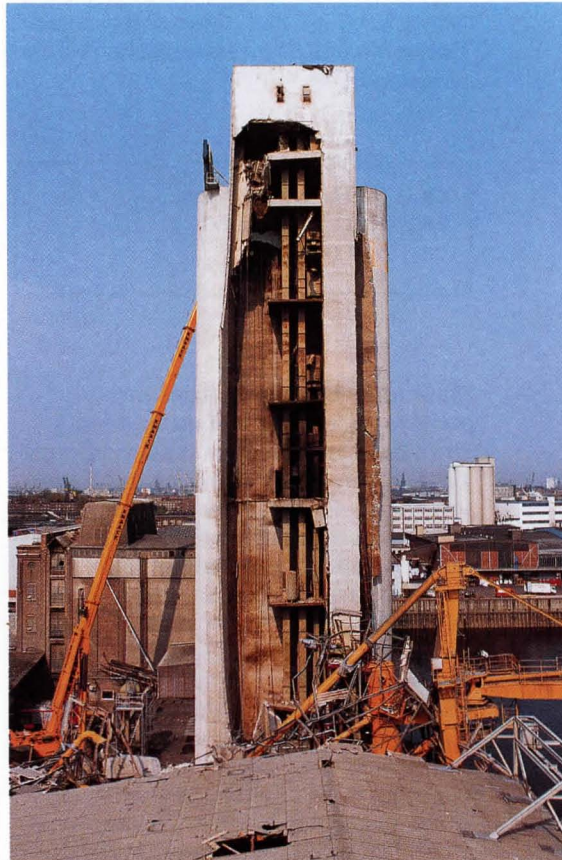
Der nach der Explosion rasch eintreffenden Feuerwehr bot sich ein Bild der Verwüstung: Die ungeheure Wucht der Staubexplosion hatte die Stahlbetonaußenwände des ca. 60 m hohen Maschinenturmes fast vollflächig abgesprengt. Das Treppenhaus mit den Elevatorschächten war so stark beschädigt, daß unmittelbare Einsturzgefahr bestand. Durch die Explosion im Silogebäude – Silo III – waren die bis zu 25 cm dicken Stahlbetonwände des Treppen- und Maschinenturmes auf allen drei Seiten auf fast ganzer Höhe herausgerissen und größtenteils auf das angrenzende Lagergebäude – Speicher A und B – geschleudert worden, wodurch insbesondere der Speicher A zum Einsturz gebracht wurde. Der wasserseitig zwischen Silo und Speicher befestigte Getreideheber war durch Betonbrocken schwer beschädigt und aus seiner Verankerung gerissen worden, so daß er sich mit seinem Aufnahmerüssel auf ein zu entladendes Binnenschiff abstützte. Die riesige Betonscheibe des Treppenhauses am Hoozekanal war durch den Explosionsdruck wie ein Klappladen herausgedrückt worden und drohte auf die beiden zu löschenden Binnenschiffe herabzustürzen.

Ferner war das relativ leichte Dach des Silogebäudes inklusive seiner Unterkonstruktion durch den Druck um mehrere Zentimeter angehoben und völlig zerstört

worden. Große Betonbrocken hatten in einem Umkreis von bis zu 30 m insbesondere die Dächer der benachbarten Gebäude stark beschädigt.

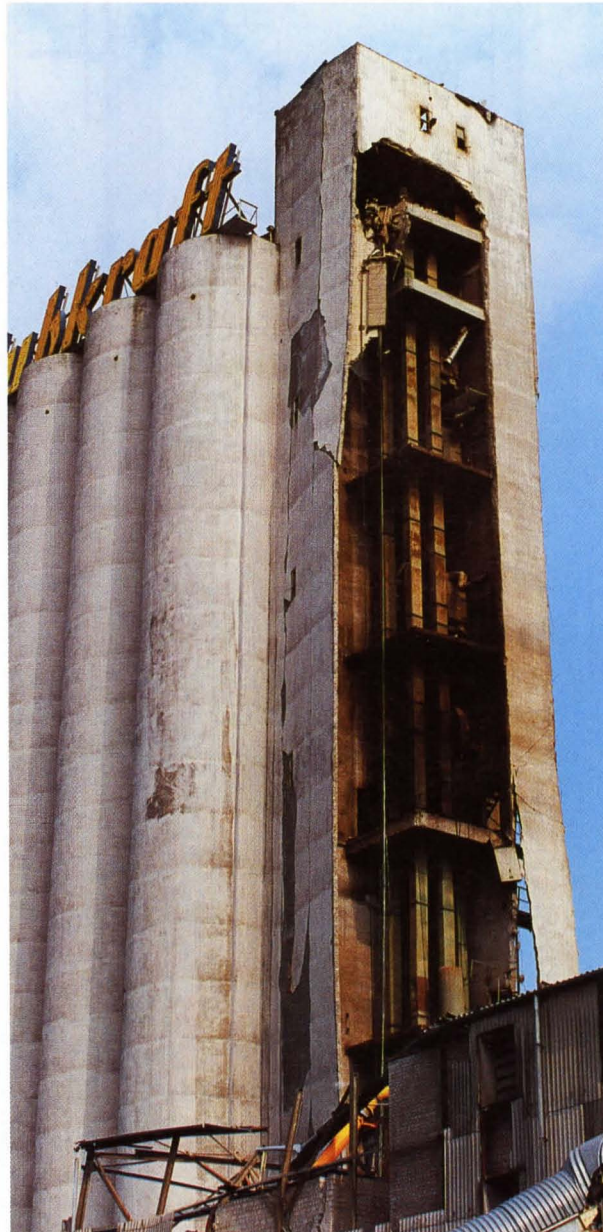
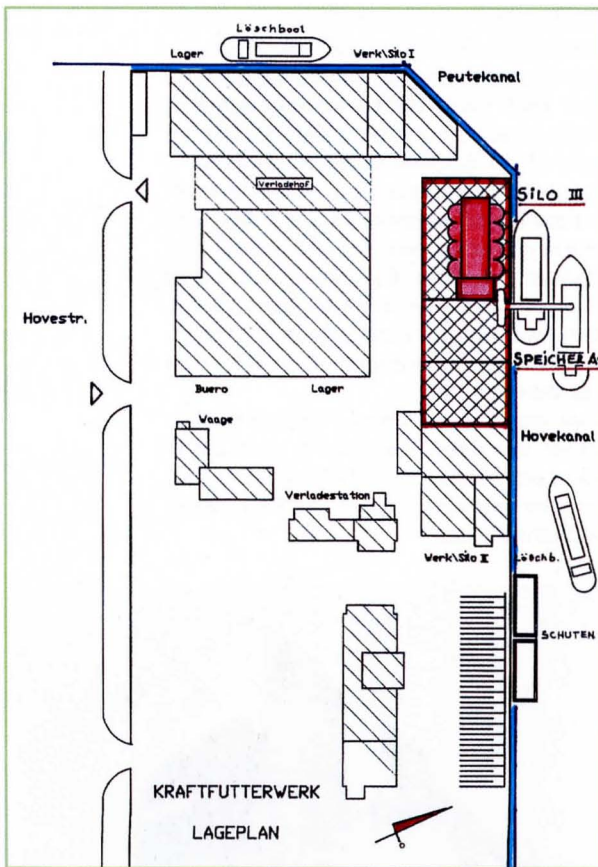
Die aufgetretenen Schäden wiesen darauf hin, daß die erste Druckäußerung im Fuß des Annahme-Elevators (wasserseitig) aufgetreten war. Durch das Aufreißen des Abdeckbleches konnte sich die Explosion in zwei Hauptrichtungen entwickeln:

Die aus dem Elevatorfuß in den Silokeller hineinschlagende Explosion konnte sich dort weiter fortpflanzen. Dabei kam es zu einer Verwirbelung des organischen Futtermittelstaubes. Dieser Staub war hier und in anderen Gebäudeabschnitten des Silos in großen Mengen vorhanden und führte zur Beschleunigung der Abbrandgeschwindigkeit. Es entwickelte sich eine Flammenfront, die zwei der Arbeiter, die am Sauger arbeiteten, traf und zu Boden schleuderte. Die Flammen breiteten sich im gesamten Keller aus. Durch die freien Flächen zwischen den Förderern wurde die Explosion ins Erdgeschoß übertragen. Dort dienten die großen Fenster als Teil-Entlastungsflächen. Der restliche Explosionsdruck konnte am Ende des Kellers durch eine nicht vorschriftsgemäß geschlossene Öffnung in das Nottreppenhaus hineinschlagen.

Innerhalb des rohrähnlichen Nottreppenschachtes beschleunigten sich die Flammen, was zu einem Druckanstieg führte. Unterhalb der Silozellen erreichten sie den Stochergang und zogen horizontal wieder Richtung Maschinenturm bzw. vertikal weiter in den Schacht der Nottreppe bis zu dem in ca. 30 m Höhe liegenden Zugang zum Zwischenboden, wo die T-30-Tür herausgerissen wurde.

Im Zwischenboden kam es wieder zu einer Flammenpropagation mit Druckanstieg, die mit großer Wucht zurück in den Maschinenturm schlug. Dabei wurden Fördereinrichtungen und die Deckel der beiden Grünmehlsilos (40B und 49) beschädigt. In diesen Silos gab es später Folgebrände (Glutnester).

Aus dem Notausstieg konnte sich dann die Explosion in den Siloboden fortsetzen. Eine Übertragung auf den Siloboden war aber auch durch die Entlastung des Elevatorschachtes und dem sich daraus ergebenden Explosionsverlauf möglich. Zur gleichen Zeit suchte sich ein anderer Teil der Explosionswelle seinen Weg von unten direkt in das Treppenhaus. Die Stahltür zwischen Elevatorschacht und Treppenhaus wurde herausgesprengt. Damit war aufgrund der offenen Stahlstufen der Weg vom Keller bis zum obersten Dachbereich frei. Über das Treppenhaus, das im Erdgeschoß mit dem Speicher A verbunden war, kam es zu einem Folgebrand. Dieser konnte kurzfristig von der Feuerwehr gelöscht werden.

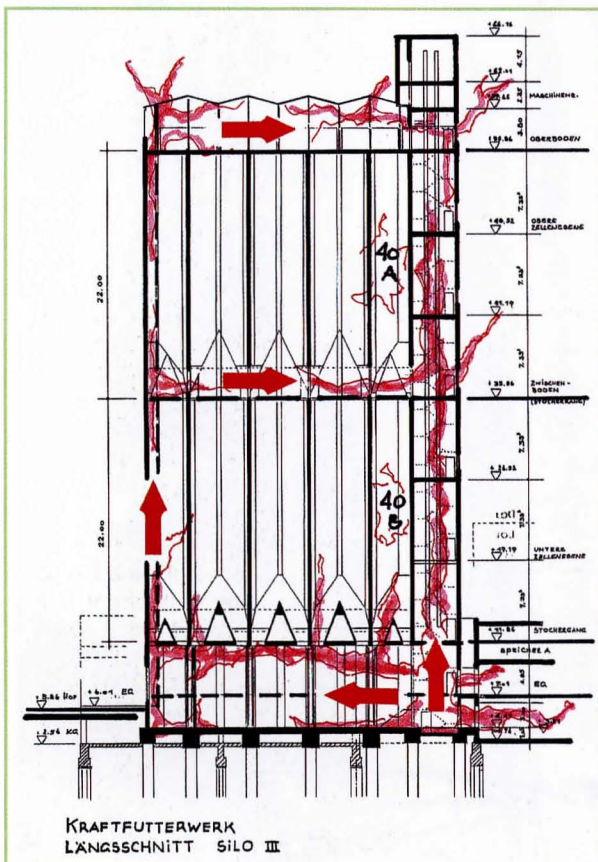
Auch im „Elevator/Seeannahme“ konnte sich nach oben hin ein zunehmender Druck aufbauen, der im oberen und mittleren Bereich von innen heraus Schäden anrichtete.

Der entscheidende Druckstoß für die Zerstörung der Stahlbetonkonstruktion dürfte aber erfolgt sein, als die Druckwellen aus dem Zwischenboden und den Stochergängen Staub ins Maschinengebäude geblasen hatten. Dieses hochturbulente Staub/Luftgemisch wurde dann von den nachfolgenden Flammen gezündet und sprengte die drei Stahlbeton-Außenwände des Maschinengebäudes ab. Bei einer Abschätzung der im Gebäude aufgetretenen Drücke kann man im Erdgeschoß von ca. 0,2 bar Überdruck ausgehen. Im Maschinengebäude lagen die Druckspitzen noch wesentlich höher.
