Vernichtendes Feuer auf der Burgwallinsel

– Ein Funke verursachte Millionenschaden –

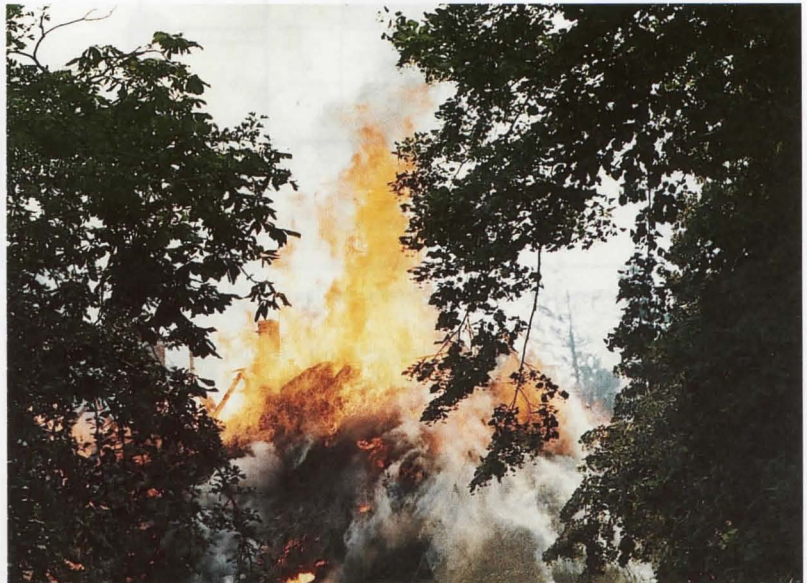
Bild 1: Brandobjekt beim Eintreffen der Feuerwehr

An der Brandstelle schließlich angekommen, bot sich ein Bild der völligen Zerstörung. Stand die Gaststätte vor wenigen Minuten noch in hellen Flammen, war jetzt von dem Gebäude nur noch ein kärgliches Gerippe übrig. Wie heftig die Flammen wüteten, zeigen die Bilder 1 und 2. Im Rahmen erster Ermittlungen durch die örtliche Polizei wurde zunächst die Personenbewegung auf der Insel geprüft.

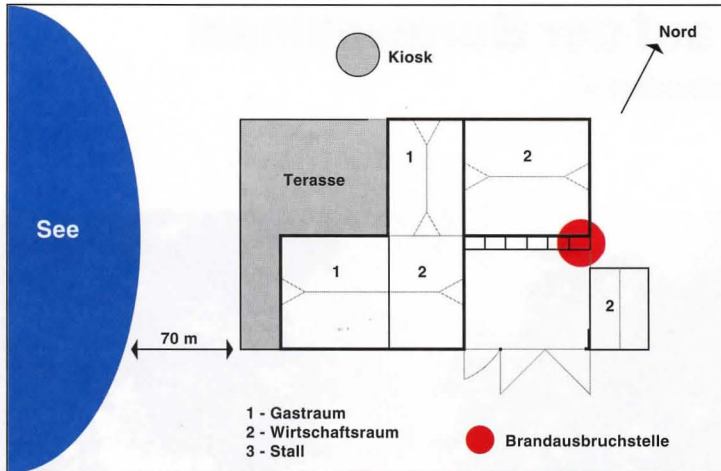
Lageskizze: Darstellung der Gebäudeteile und des Brandausbruchsbereichs

Nach allseitiger Begutachtung wurde festgestellt, daß der Brand im mittleren Wirtschaftsraum, einem vergleichsweise großräumigen Bereich, entstanden sein mußte.

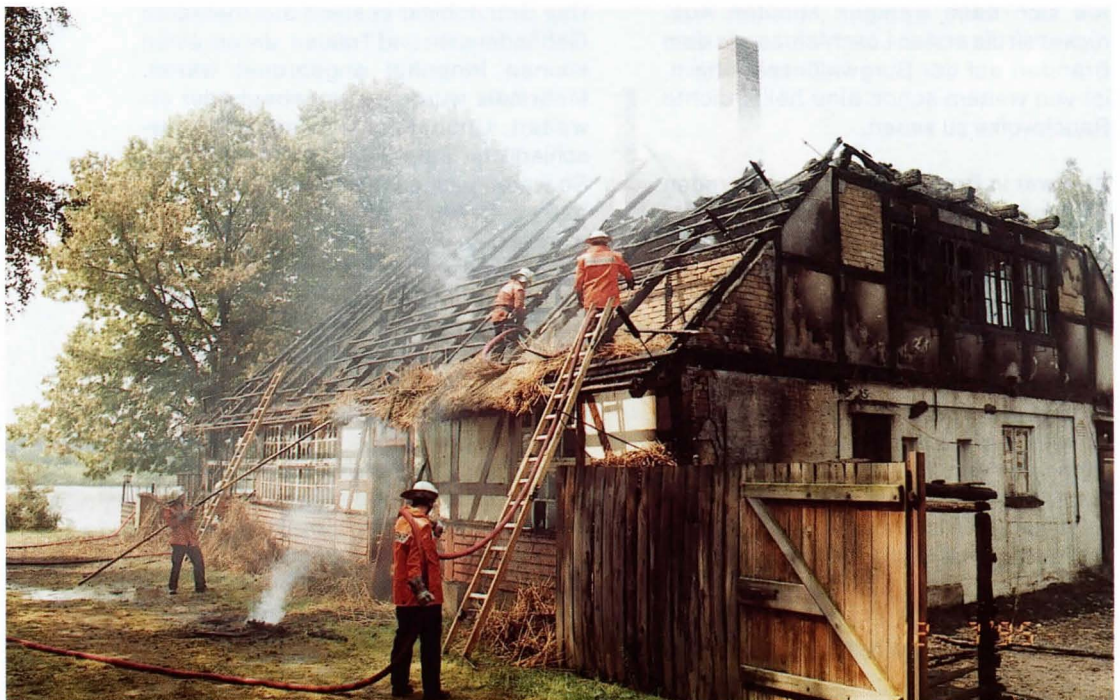
Bild 2: Die Feuerwehr bei Restlöscharbeiten an der Südseite. Das Tor zum Hof führt zu einer Stahlkonstruktion (Überdachung), die in Bild 3 zu sehen ist.

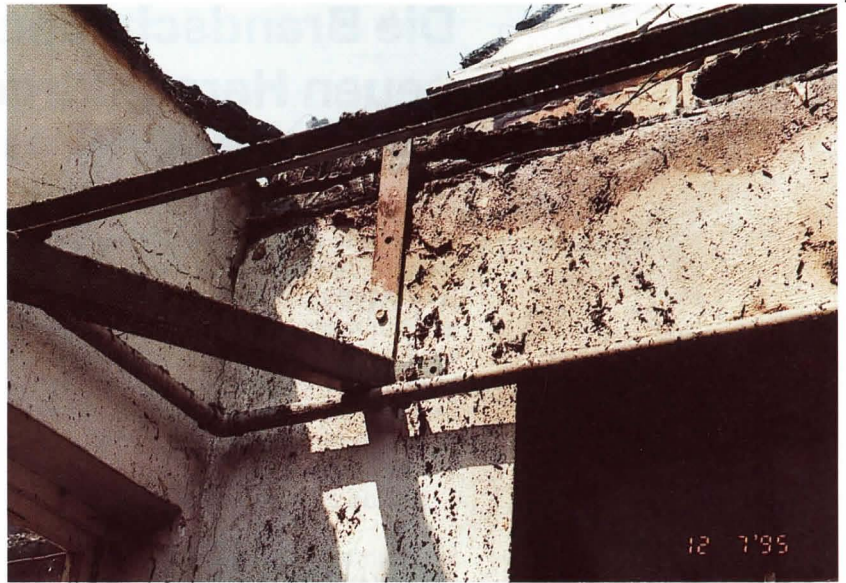
schraubt war, zu entfernen. Hierunter wurden in der Vergangenheit sicherlich verschiedene Materialien wie z.B. Leergut usw. abgestellt. Nun sollte diese Stahlkonstruktion aus Winkeleisen mit 3 cm Kantenlänge beseitigt werden. Das schnellste und leichteste Verfahren stellte das Durchsägen mit einem Trennschleifer dar.

Jedoch war es hier ganz und gar nicht angebracht. Zunächst wurden die Stützen am Betonfußboden durchtrennt, was noch gefahrlos möglich war. Danach führte der Arbeiter weitere Trennschnitte an der oberen Stahlkonstruktion aus.

Nachdem der letzte Schnitt von oben gesägt war, mußte er nach der Hälfte noch mal absetzen, um den zweiten Schnitt von unten durchzuführen. In unmittelbarer Nähe der Schnittstelle befand sich eine Wasserleitung. Die Funken sprühten mit hoher kinetischer Energie nach unten, prallten genau auf dieses Rohr und flogen wieder nach oben zurück in Richtung Schilfrohrtraufe. Diese war bei einem Höhenunterschied von 10 cm genau 1.73 m entfernt. Insbesondere das Schilf an der Unterseite der Dachhaut, das über die Traufe hinausragt, ist besonders trocken, wobei die Rispen leicht entzündlich sind. Das Schilf hat eine Zündtemperatur von ca. 320 °C. Man darf deshalb annehmen, daß die beim Trennen abgeschlagenen glühenden Teilchen ausreichende Energie besaßen, um den Brand an dieser Stelle zu entfachen. Zudem dürften sich bei dem alten Gebäude im Laufe der Jahre an der Bedachung Staub, Spinnweben u. ä. angesammelt haben, was die Entzündbarkeit positiv beeinflusst hat.

Bild 3: Zu sehen sind die Winkeleisen der Überdachung. Der obere Mauerwerksabschluß ist 1,73 m entfernt, wo die schilfgedeckten Dachbalken auflagen.

Die Flammen fraßen sich sodann an der Unterseite der Dachhaut etwas höher – es war ja einiger Überstand vorhanden – und wurden nun in 2-3 m Entfernung vom Arbeiter bemerkt, der noch beim Trennen war. Die Ermittlungsergebnisse vor Ort fanden somit ihre Bestätigung in den Erläuterungen und Einlassungen des Arbeiters.

Ein solcher Brand konnte nur deshalb geschehen, weil einfachste Sicherheitsregeln außer acht gelassen wurden. Die Verantwortlichkeit lag jedoch nicht ausschließlich beim Arbeiter. Mit etwas mehr Sorgfalt insgesamt hätte dieses Feuer auf jeden Fall vermieden werden können. Abgesehen vom unwiederbringlichen Sachschaden waren ungezählte freiwillige Feuerwehrleute im Einsatz, der ihnen einiges abverlangte, mehrere Polizisten und Kriminalisten eilten zur Brandstelle und waren für Stunden gebunden. Und nicht zuletzt sind die Handwerker selbst durch diesen einen Leichtsinnsfehler in ihrer Arbeit um Monate zurückgeworfen worden.
