Enschede – Ursachen und Folgen der Feuerwerkskatastrophe

Einleitung

Am 13. Mai 2000 ereignete sich in der niederländischen Stadt Enschede ein Explosionsunfall mit Feuerwerk, bei dem riesige Schäden angerichtet wurden. Nach einer Schilderung des zeitlichen Ablaufes werden die Ursachen analysiert. Falsche Klassifizierung und das Fehlen von Schutz- und Sicherheitsabständen sind wesentliche Ursachen für das Ausmaß der Schäden. Aus der Sicht der in Deutschland gültigen Vorschriften für die Lagerung von Feuerwerk werden sicherheitstechnische Aspekte diskutiert. Angesprochen werden weiterhin einige Schlussfolgerungen, die auf nationaler wie auch internationaler Ebene gezogen wurden.

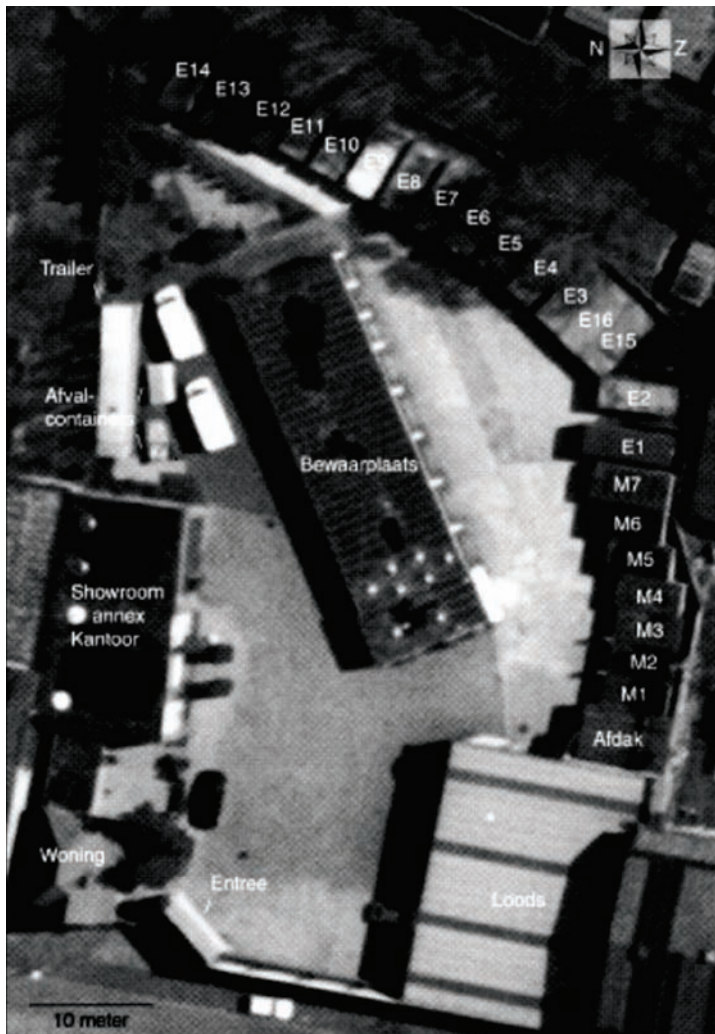
Bild 1: Gelände der Firma S.E. Fireworks

Das Bild 1 zeigt eine Luftaufnahme des Firmengeländes. In der Mitte des Bildes befindet sich das zentrale Lagergebäude, das in Stahl-Beton-Bauart errichtet war. Mit den Bezeichnungen E 1 bis E 14 am oberen Rand sind Transport-Container und am rechten Rand Beton-Fertigaragen mit den Bezeichnungen M 1 bis M 7 zu erkennen. In den Garagen und Containern sowie im Lagergebäude wurden die unterschiedlichsten Feuerwerksgegenstände aufbewahrt, die im Bereich Großfeuerwerk zum Einsatz kommen.

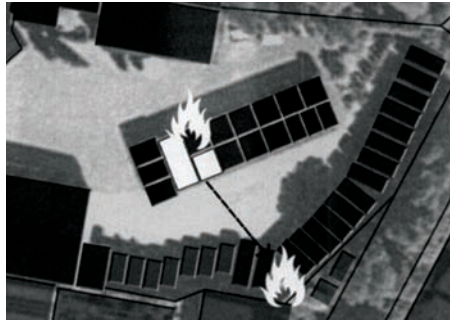
Bild 2:
Die Anfangsphase
der Katastrophe

In dem größeren der beiden hell gekennzeichneten Räume des Zentralgebäudes brach ein Feuer aus (**Bild 2**). Der Abschlussbericht nennt Brandstiftung oder einen technischen Defekt als mögliche Ursachen. Das Feuer breitete sich über eine Rohrdurchführung in den Nachbarraum aus. Der Brand in diesem Lagerraum führte letztlich dazu, dass Feuerwerksgegenstände fortgeschleudert wurden und gegenüber zwischen zwei Containern einen weiteren Brand verursachten. Dieser Brand war durch die eng aufgestellten Container nicht sofort erkennbar. Da Container nur relativ kurze Zeit einem äußeren Feuer widerstehen, kam es, wie Bild 3 zeigt, zu der ersten Explosion in diesem Container.

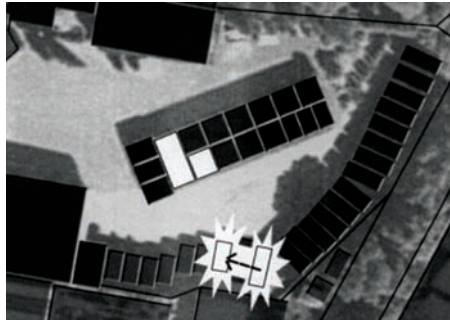
Bild 3:
Erste Explosion

Vermutlich wurden durch diese Explosion Türen von benachbarten Beton-Garagen und vielleicht auch des Zentralgebäudes beschädigt oder zerstört (**Bild 3**). Dadurch konnte sich der Brand sehr schnell

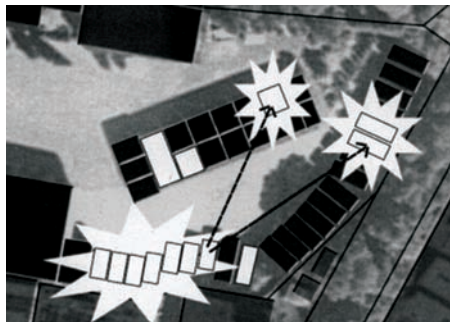
Bild 4:
Zweite Explosion

ausbreiten und führte zu der zweiten Explosion, deren Zentrum im Bereich der Garagen lag (**Bild 4**).

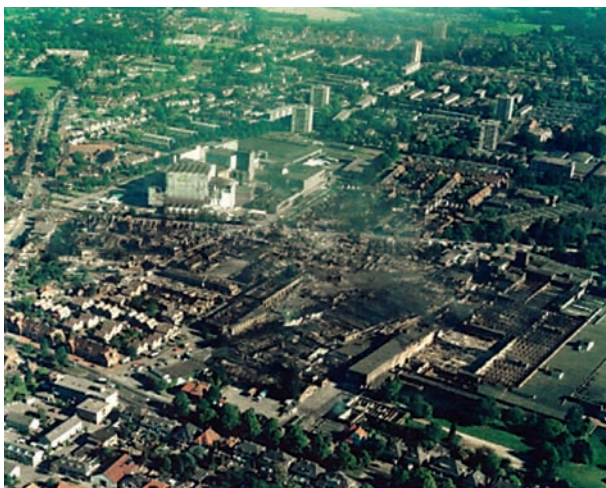
Bild 5: Luftaufnahme des Katastrophengebietes

Die letzte und so verheerende Explosion fand im hinteren Teil des Zentralgebäudes statt und übertrug sich praktisch auf das gesamte Firmengelände. Die von der Druckwelle verursachten Schäden sind auf einer Luftaufnahme gut (**Bild 5**) erkennbar.

Erste Vermutungen, die unmittelbar nach dem Unfall aufgestellt wurden, über die Ursachen der riesigen Schäden bestätigte der spätere Untersuchungsbericht. Es handelte sich um die Explosion von sogenannten Blitzbomben. Diese Bomben beinhalten einen pyrotechnischen Satz, welcher detoniert und damit praktisch die gleiche Wirkung wie Sprengstoffe entfaltet. Dass hierbei Feuerwerkskörper zu einer gleichzeitigen Reaktion angeregt wurden, hat die Gesamtwirkung verstärkt.

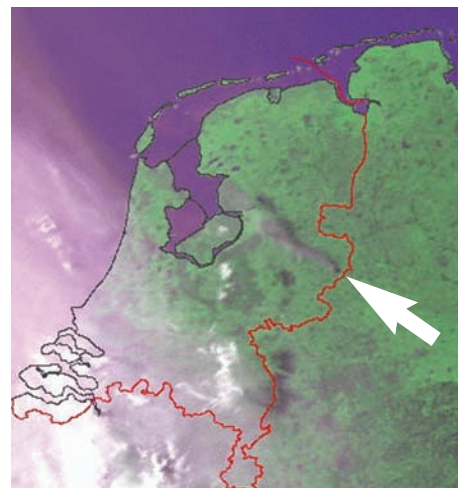
Bild 6: Satellitenbild vom Katastrophengebiet (Weißer Pfeil kennzeichnet die dunklen Rauchfahnen, die in Nordwestrichtung vom Unglücksort wegziehen)
