Recyclingmaterial aus Kunststoff

Gefahr durch Selbstentzündung

Großbrand in einem Recyclingbetrieb

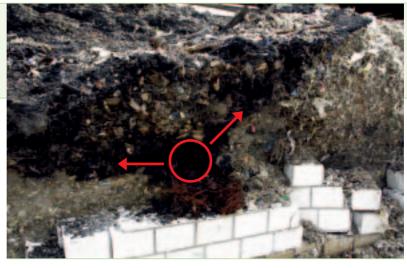
Bild 3: Die weit ins Innere der Schüttung reichende Brandhöhle mit starker Veraschung (Kreismarkierung). Von hier führen in horizontaler und vertikaler Richtung Brandkanäle fort (Pfeile).

Hier war in dem Recyclingmaterial eine Brandhöhle zu verzeichnen, die bis in die Tiefe des Haufens reichte. Von dieser stark veraschten Brandhöhle führten vertikale und horizontale Brandkanäle zur Oberfläche der Schüttung (Bild 3).

Auszuschließen war, dass an dieser Stelle ein Brandsatz oder dergleichen eingebracht worden war. Zum einen war dieser Bereich innerhalb der Schüttung vor Schadeneintritt nicht zugänglich. Zum anderen wurden an dieser Stelle keinerlei Überreste eines Brandsatzes aufgefunden. Das Brandspurenbild deutete als Schadenursache vielmehr auf eine Selbstentzündung des Recyclingmaterials hin.

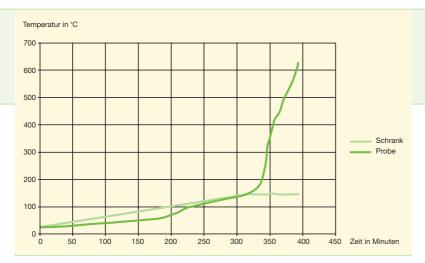
Bild 6 zeigt das betreffende Temperatur-Zeit-Diagramm. Es ist zu erkennen, dass die Probentemperatur (dunkelgrüne Linie) in der Frühphase zunächst hinter der Ofentemperatur (hellgrüne Linie) zurückblieb. Dies dürfte auf das Verdampfen flüchtiger Verbindungen zurückzuführen sein. Nach ca. 320 min. stieg die Probentemperatur jedoch massiv an. Sie erreichte Werte von über 600 °C, obgleich die Ofentemperatur bei 144 °C konstant gehalten wurde. Der im Versuch resultierende Temperaturverlauf ist typisch für eine Selbsterwärmung, die zu einer Selbstentzündung führt. Das Probematerial war eindeutig selbstentzündlich.

Bild 6: Selbsterwärmung des vor Ort asservierten Recyclingmaterials aus Kunststoff im Laborversuch.
