Sicherheit für Kulturgut

Ein sensibles Thema in Erfurt

„Der Goethe brennt – Alarm Brandmeldeanlage Anna-Amalia-Bibliothek“. Die Erfahrung, die die Bürger Weimars im September 2004 machen mussten, möchten die Erfurter nicht erleben. Auf Empfehlung der Wiesbadener Sparkassenversicherung hat sich die Stadt deshalb in einem Pilotprojekt für umsetzbare Sicherheitsmaßnahmen entschieden.

Wie fast alle hier versammelten Gebäude ist das Haus zum Roten Ochsen von baugeschichtlich hohem Wert. Eines der bedeutendsten Patrizierhäuser der Stadt stellt es ebenfalls dar. Vielen Besuchern ist das Gebäude am Fischmarkt eher als die Kunsthalle, eine Galerie, bekannt. Diese Nutzung hatte das Objekt aber nicht immer.

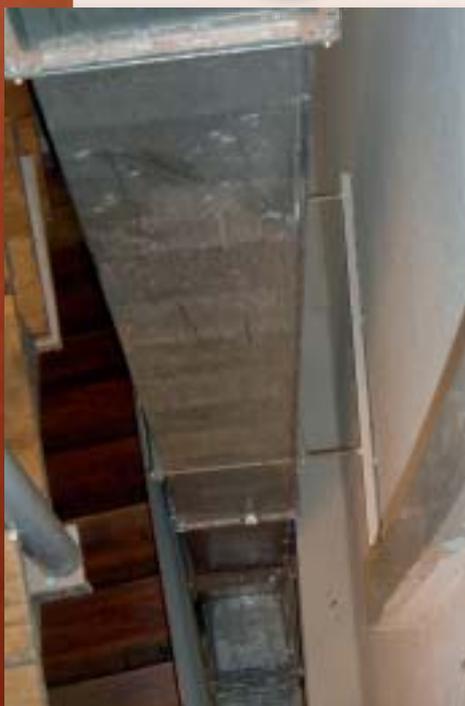
In der Kunsthalle fanden die Besichtigter alte Lüftungsleitungen im Depotraum und im hinteren Treppenhaus, dem zweiten Rettungsweg, die rückgebaut wurden. Alte Schaltschränke in der Haupteinspeisung waren nicht mehr zeitgemäß. Hier hatten Eigentümer und Betreiber schon Handlungsbedarf gesehen. Ein neuer Schaltschrank wurde bei der Besichtigung bereits installiert. ▶

Bild 2: Über mehrere Geschosse geführt: Lüftungskanal Treppenraum.

Ein Installationskanal, der über mehrere Geschosse führte, war nach der Nachbesichtigung ebenfalls beseitigt. Die Öffnungen wurden feuerbeständig verschlossen. Offene Kabeldurchführungen wurden identifiziert und brandschutztechnisch geschlossen.

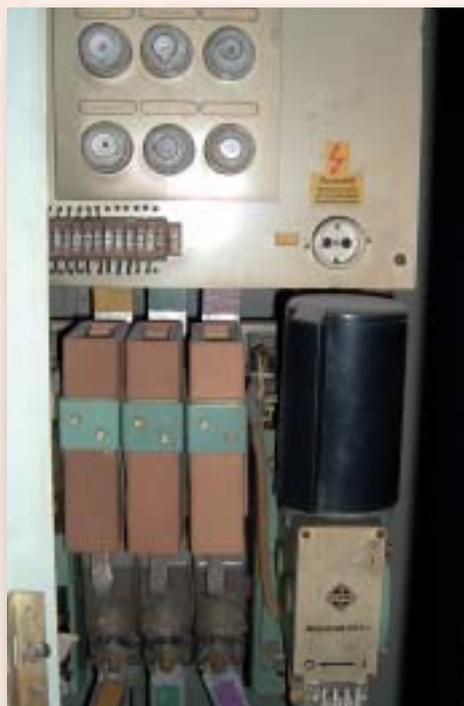
Bild 3: Dieser Schaltschrank ist jetzt dort, wo er hingehört. Der Elektroraum ist nun feuerbeständig abgetrennt, da ein Lager angrenzt. Wo es notwendig war (z. B. Tür zum Treppenraum), fand ein Austausch der normalen Türen gegen Brandschutztüren in der Qualität T30 statt.

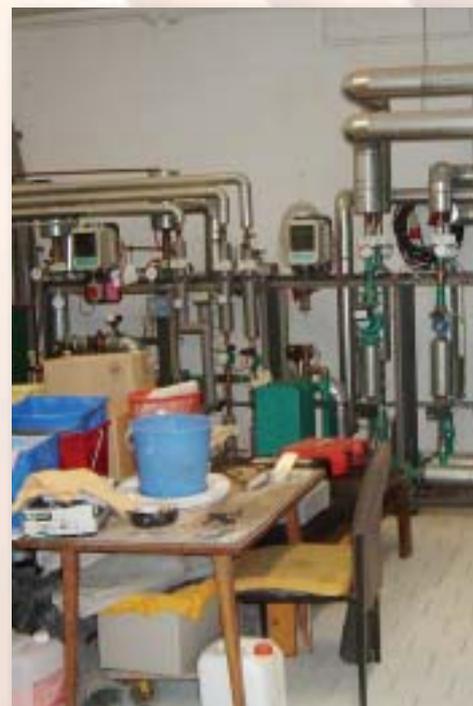
Bild 4: Heizraum, als Lager missbraucht.

Wie häufig in bestehenden Gebäuden anzutreffen herrschte auch in diesem Objekt Platzmangel. Obwohl es keine eigene Sammlung vorhält, sind noch viele Dinge unterzubringen. Wieder benötigte Verpackungen, Putzmittel, Ausstellungsmaterialien, Mobiliar und Ähnliches benötigen Raum. Wenn es möglich war, wurden kleinere Blessuren an Exponaten vor Ort behoben. Wenn es möglich ist, werden sie mit großem Aufwand in die Zentralen Werkstätten gebracht. Der Heizraum im Kellergeschoss diente deshalb auch zur Aufbereitung von Exponaten und zur Aufbewahrung von Arbeitsmitteln. Nun ist der Heizraum feuerbeständig vom Lagerbereich abgeteilt.

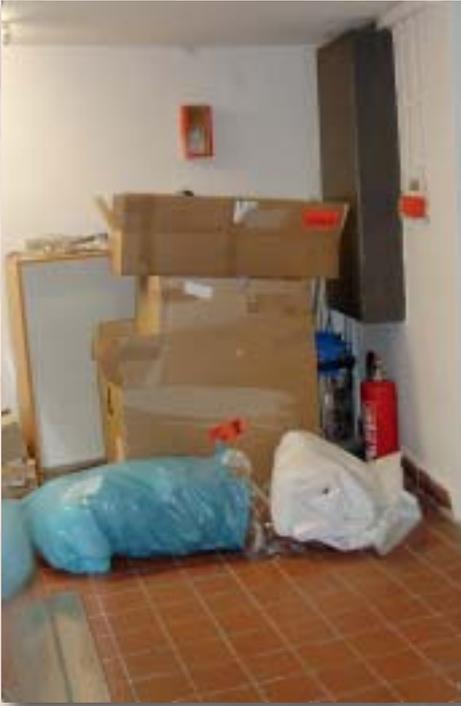
Bild 5: Brandlasten in den Rettungswegen sind häufig anzutreffen.
