Die Philharmonie in Berlin

Ein Wahrzeichen in Flammen

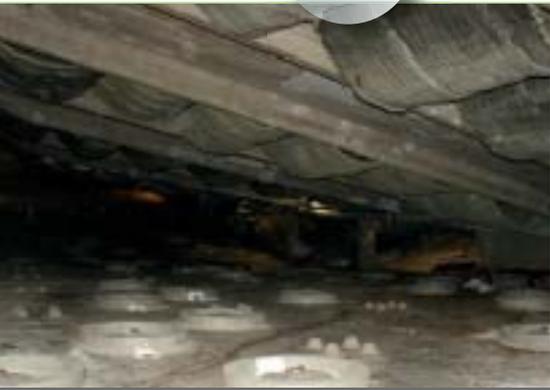
Bild 3 | Blick in den Dachzwischenraum

Der Dachraum besteht aus zwei übereinanderliegenden Stahlbetonschalen mit unterschiedlich hohem Zwischenraum. Die untere Stahlbetonschale ist mit diversen Revisionsöffnungen inklusive Schutzringen ausgestattet. An ihr ist die Akustikdecke des Konzertsalles abgehängt. Die obere Stahlbetonschale trägt den Dachaufbau (**Bild 3**).

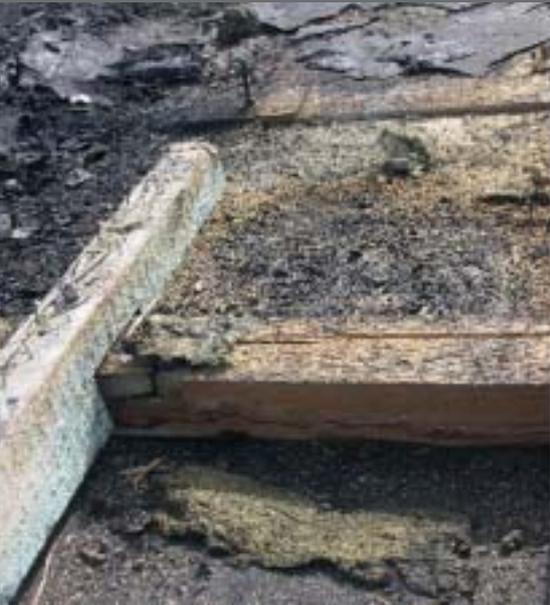
Bild 4 | Dachaufbau

Der neue Dachaufbau wurde aus höheren Lagerhölzern erstellt. Zwischen den Lagerhölzern wurde eine 10 cm dicke Mineralwolldämmung eingebracht, sodass zwischen der Dämmung und der aufgetragenen Holzschalung ein 10 cm hoher Luftzwischenraum zur Hinterlüftung vorhanden ist. Auf die Schalung wurde die neue Aluminium-Falzblechdeckung aufgebracht (**Bild 4, 5**).

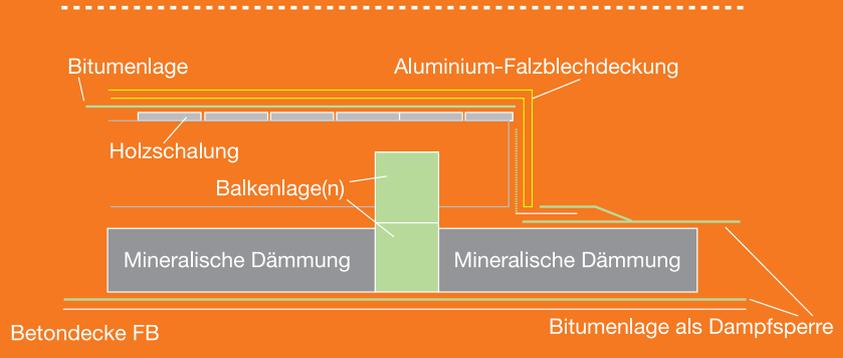
Bild 5 | Skizzierte Dachstruktur im Auslauf zum Flachdach

Da in den erneuerten Dachaufbau Regenwasser durch Risse in der Attika eindrang, wurde ein Dachdeckerbetrieb beauftragt, auf der Nordseite des Daches eine etwa 350 m² große Dachabdeckung aus Bitumen zu überprüfen und im Übergangsbereich zwischen dem Flachdach und der erhöhten Außenwand Abdichtungsarbeiten vorzunehmen. Am 20. Mai 2008 begann durch Erhitzen des Bitumenbelages mittels Gasgebläsebrenner die Reparatur.

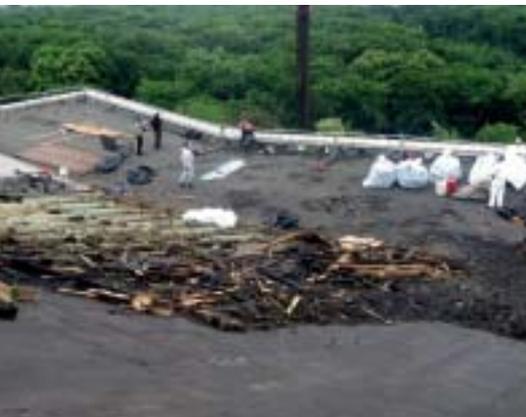
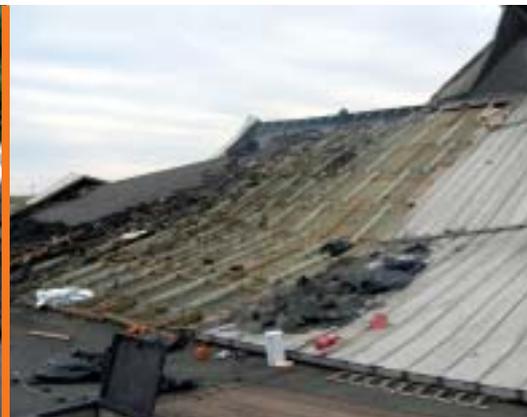
Bild 7 und 8 | Brandbetroffener Bereich im nordöstlichen Dachbereich

An der nordöstlichen Ecke des Daches war zwischen der äußeren Betonschale und der Aluminium-Falzblechdeckung ein Feuer ausgebrochen, das sich im Verlaufe des Brandes auf eine Fläche von 1.600 m² (1/4 der Gesamtfläche) ausbreitete.

Der Gutachter des IFS kommt in seinem Gutachten zu der Schlussfolgerung, dass aufgrund des räumlichen und zeitlichen Zusammenhanges der Arbeiten mit dem Schadeneintritt sowie des Nichtvorhandenseins von Elektrotechnik im Brandentstehungsbereich die Heißarbeiten am Dach schadenursächlich sind.

Vom Brandschaden direkt betroffen war nur der Dachaufbau auf der äußeren Betonschale. Die Betonschale selbst wurde nicht in Mitleidenschaft gezogen.

Der Brandschaden hat gezeigt, dass die Löschwasserversorgung oberhalb des Dachgeschosses sowie der Zugang zum Dach für die Löschkräfte unzureichend sind. Diese müssen umgehend verbessert werden. Beim Wiederaufbau des Daches muss durch bauliche Maßnahmen zukünftig eine schnelle Ausbreitung des Brandes innerhalb des Dachaufbaus verhindert werden. Derzeit erarbeitet ein Gutachter entsprechende Vorschläge. Diese Maßnahmen sind nicht nur für die Philharmonie durchzuführen, sondern auch für den Kammermusiksaal zu prüfen, da er baulich ähnlich ausgeführt ist. ■

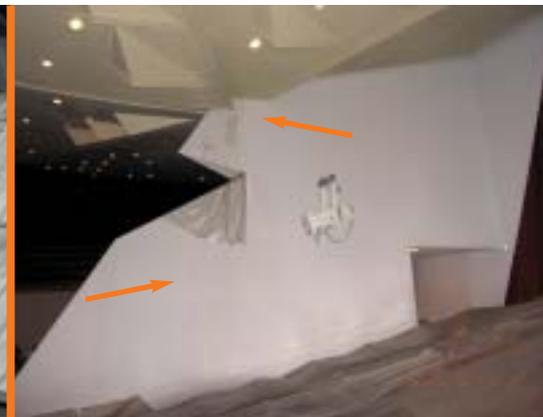
Bild 9 | Ablaufspuren des Löschwassers an Wand und Decke
