## Gewinde bei Montage angerissen

An der Wasserenthärtungsanlage einer erst zwei Jahre alten Sporthalle brach ein Gewinde und verursachte einen Leitungswasserschaden. Bei dem betroffenen Bauteil handelte es sich um eine Anschlusskupplung aus PVC, über die der Ventilaufsatz der Anlage mit der Enthärterpatrone verschraubt war.

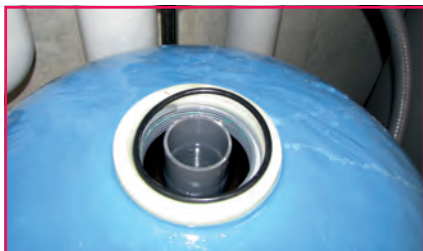
Zur Ermittlung der Schadenursache erhielt das IFS Fotos von der Schadenstelle sowie den Ventilaufsatz. Der obere Teil der grauen Kupplung war noch mit dem Ventilaufsatz verschraubt, während der untere Teil im Gegengewinde der Enthärterpatrone verblieb (**Bild 1**).

**Bild 1** | Der untere Teil der grauen Kupplung befindet sich noch im Gewinde der Enthärterpatrone.

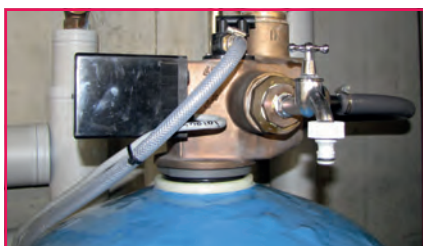
**Bild 2** | An der Verschraubung des Ventilaufsatzes auf die blaue Enthärterpatrone ist es zum Bruch gekommen. Deutlich ist die schwarze O-Ringdichtung zu erkennen.

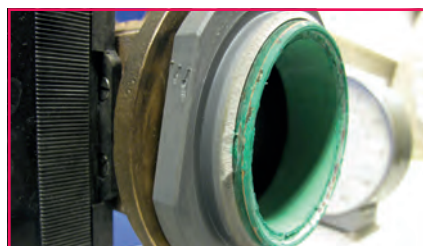
zum Abbruch kam. Auch den Hinweis auf den Ursprung des Anrisses lieferte die Kupplung: Auf ihren Greifflächen hatte ein Werkzeug tiefe Spuren hinterlassen (**Bild 3**). Da die Kupplung ausschließlich während der gut zwei Jahre zuvor erfolgten Installation geschraubt wurde, mussten die Spuren zu diesem Zeitpunkt entstanden sein. Der Monteur hatte ein ungeeignetes Greifwerkzeug verwendet und zu viel Kraft eingesetzt. Schäden am Innengewinde, die durch das Außengewinde des Ventilaufsatzes entstanden waren, belegten dies zusätzlich.

**Bild 3** | Hier sind die abgebrochene PVC-Anschlusskupplung und die Werkzeugspuren auf deren Greiffläche zu erkennen.
