Brände und Explosionen an Feuerungsanlagen

HÄUFIG IST ES NICHT DER TECHNISCHE DEFEKT

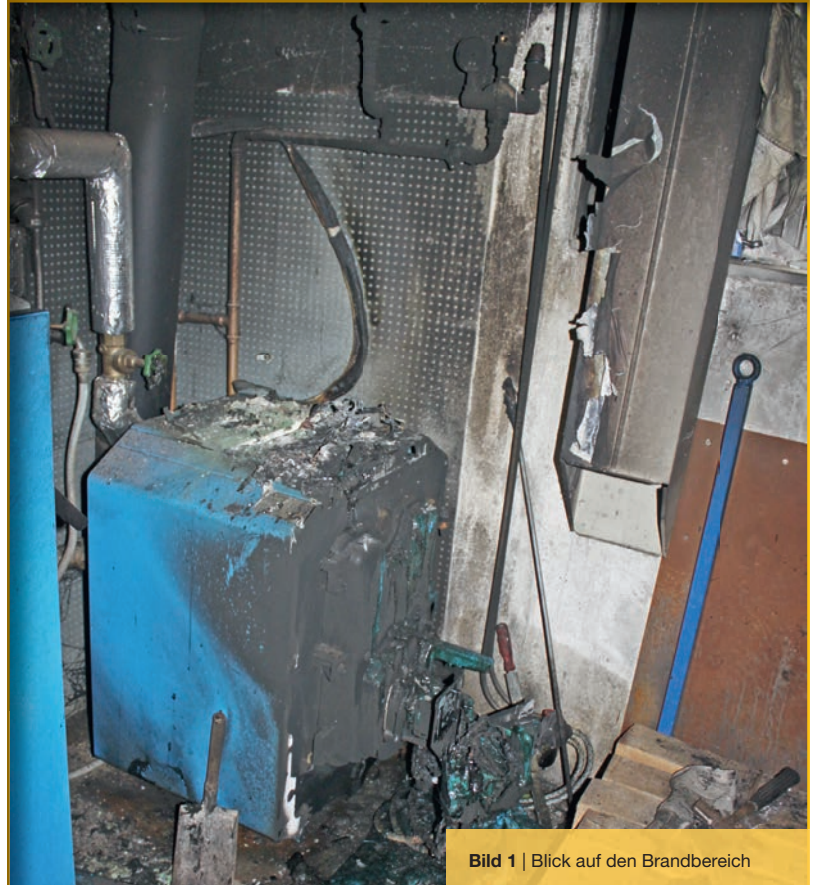
Bild 1 | Blick auf den Brandbereich

Bei der Untersuchung der Schadenstelle war ein Brandschwerpunkt im Bereich der Regelung des Ölheizkessels festzustellen (**Bild 1, 2**).

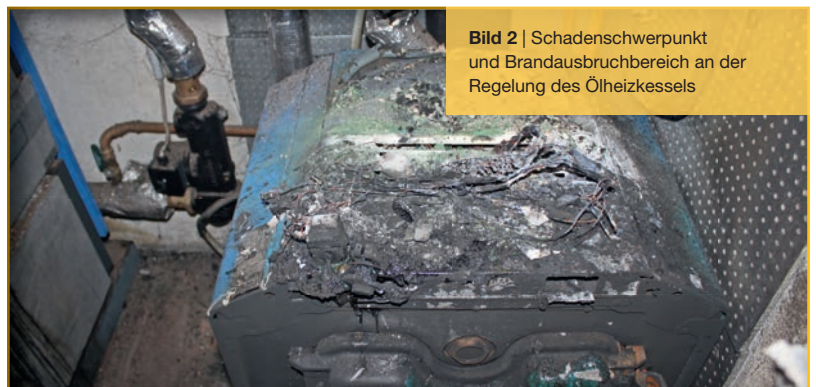
Bild 2 | Schadensschwerpunkt und Brandausbruchbereich an der Regelung des Ölheizkessels

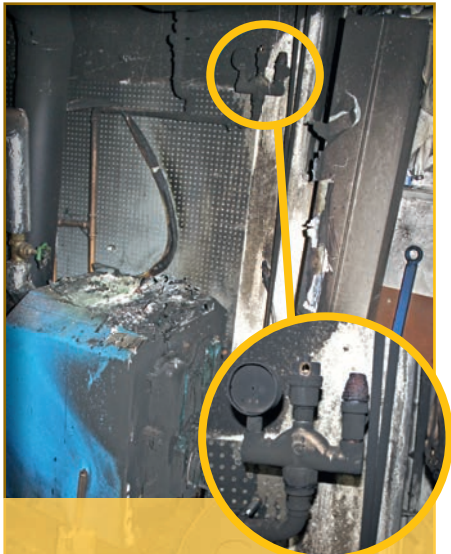
Bild 5 | Oberhalb der Regelung des Ölheizkessels ist eine Baugruppe u. a. mit dem Sicherheitsventil installiert. Steigt der Druck im Heizkreislauf aufgrund zu hoher Erwärmung, tritt hier an dem Sicherheitsventil Wasser aus. Dies ist an den hellen Fahnen an der Wand gut zu erkennen.

gestattet. Oberhalb der Regelung des Ölheizkessels war eine Baugruppe, bestehend aus einem Manometer, einem Selbstentlüfter und einem Sicherheitsüberdruckventil, installiert. Das Sicherheitsventil war so in das hydraulische System eingebunden, dass es den Betriebsdruck beider Kessel absichern musste (**Bild 5**).

Die Ausblaseöffnung des Sicherheitsüberdruckventils endete frei in etwa über der Regelung des Ölheizkessels (**Bild 5**). Die Forderungen, dass für das Sicherheitsventil eine Vorrichtung vorhanden ist, dass das Sicherheitsventil gefahrlos und zufriedenstellend abblasen kann, z. B. in Form eines Auslassstutzen, der zu einem sicheren Ort hinführt, wurden nicht umgesetzt. Eine Ableitung des aus dem Sicherheitsventil austretenden Wassers über eine Rohrleitung in einen Abfluss war nicht installiert.

An der Baugruppe war nach Maßgabe des Spurenbildes im Schadenfall erkennbar Wasser ausgetreten (**Bild 5**). Die räumliche Anordnung der Baugruppe ermöglichte es, dass aus dem Sicherheitsventil austretendes Wasser in die Regelung des Ölheizkessels gelangen konnte. ▶

Eine thermische Ablaufsicherung und ein sicheres Ableiten des aus dem Sicherheitsüberdruckventil austretenden Wassers hätten einen entsprechenden Brandschaden verhindert. Es handelt sich hier

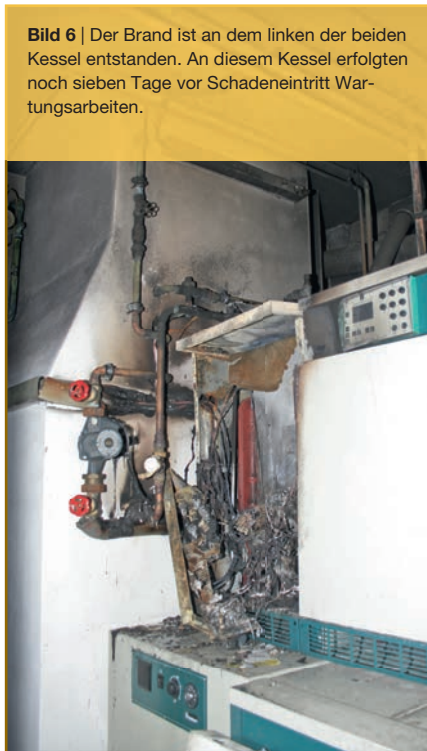
Bild 6 | Der Brand ist an dem linken der beiden Kessel entstanden. An diesem Kessel erfolgten noch sieben Tage vor Schadeneintritt Wartungsarbeiten.

Das Spurenbild nach dem Brand zeigte, dass das Schadenfeuer an dem zuvor reparierten Kessel ausgebrochen war (**Bild 6**). Der Brand war im Inneren hinter der Frontabdeckung und somit im Installationsbereich der Regelung, der internen Verdrahtung, der Gasleitung, des Gaskombiventils bzw. der Front des Brenners entstanden (**Bild 7**). Eine Dichtheitsprüfung der Gasleitung ergab eine Undichtigkeit an einer Verschraubung. Die Dichtung der Verschraubung war als Folge des Brandes thermisch geschädigt.

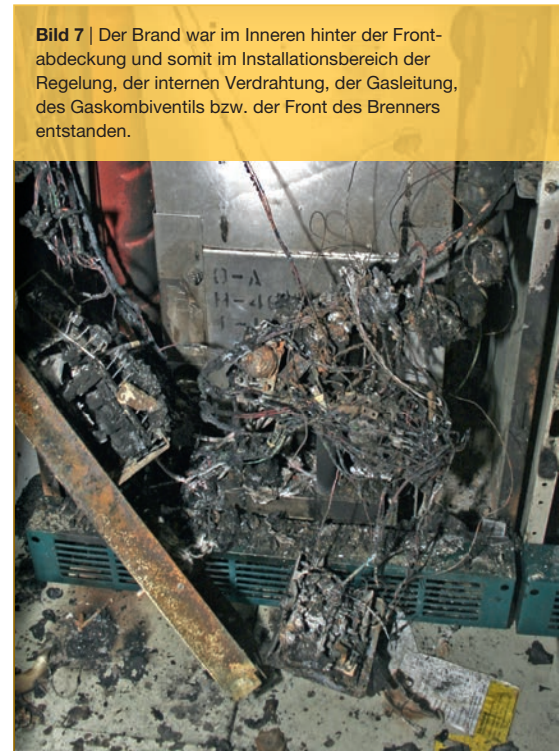
Bild 7 | Der Brand war im Inneren hinter der Frontabdeckung und somit im Installationsbereich der Regelung, der internen Verdrahtung, der Gasleitung, des Gaskombiventils bzw. der Front des Brenners entstanden.

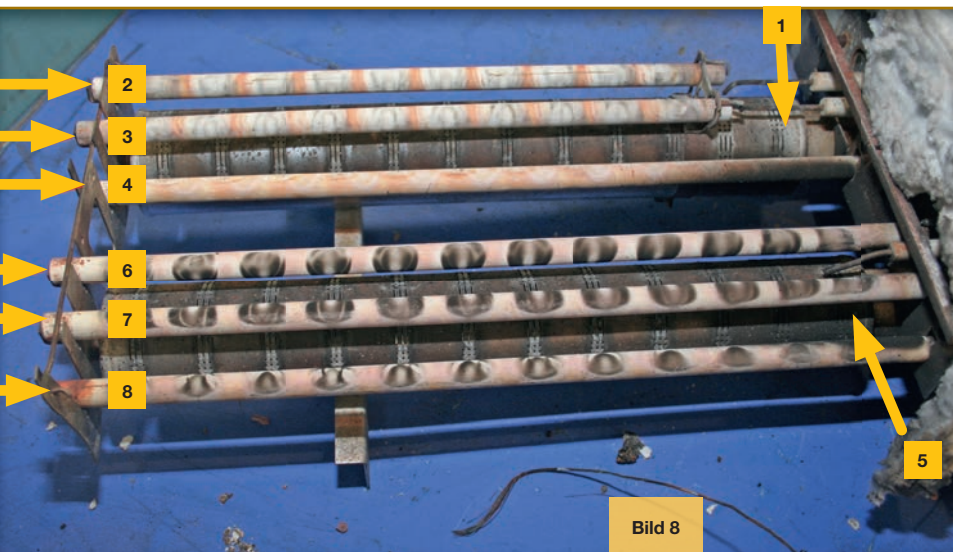
Bild 8 | Abbildung der rechten Brennerlanze (Pfeil 1) und der zugehörigen Keramikstäbe (Pfeile 2 – 4) sowie der linken Brennerlanze (Pfeil 5) mit den entsprechenden Keramikstäben (Pfeile 6 – 8).

Deutlich sind an der linken Brennerlanze und deren Keramikstäbe die Rußablagerungen als Folge (Pfeile 5 – 8) einer unvollständigen Verbrennung zu erkennen.

Der Brenner bestand aus zwei Brennerlanzen, die jeweils von drei Keramikstäben umgeben waren. An der linken Brennerlanze und deren Keramikstäbe befanden sich erkennbar erhöhte Rußanhaftungen (**Bild 8**). Die Spuren wiesen auf eine unvollständige Verbrennung infolge eines Sauerstoffmangels bzw. eines Gasüberschusses an der linken Brennerlanze hin.

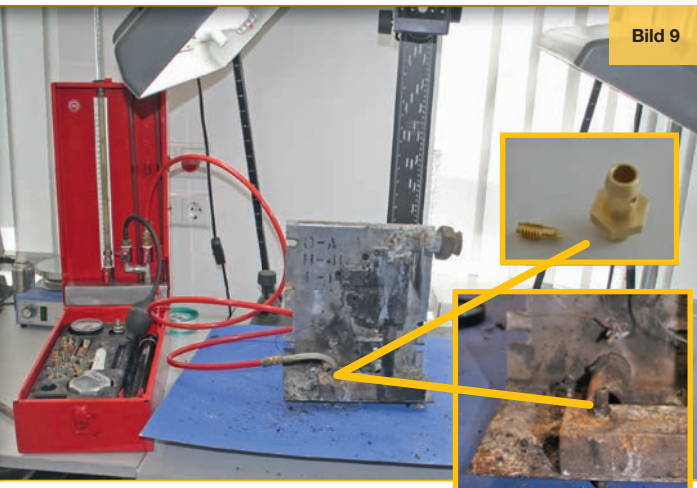
Bild 9 | Der Gasmessstutzen im Gasverteilerrohr am Brenner – dieser wird genutzt, wenn der Düsendruck des Gases gemessen wird – wird mit 40 mbar einer Dichtheitsprüfung unterzogen. Der Gasmessstutzen war geöffnet.

Der Gasmessstutzen am Gaskombiventil war geschlossen und dicht. Der Gasmessstutzen im Gasverteilerrohr am Brenner hingegen – dieser wird genutzt, wenn der Düsendruck des Gases gemessen wird – war geöffnet (**Bild 9**). Hier konnte dann bestimmungswidrig Gas austreten, wenn der Brenner des Gasheizkessels in Betrieb war.

In einer Wertung der Untersuchungsergebnisse kann davon ausgegangen werden, dass der Gasmessstutzen des Gasmessmehrlöhres im Zuge der Arbeiten an der Heizung sieben Tage vor Schadeneintritt geöffnet und nachfolgend nicht wieder dicht verschlossen wurde. So trat – nur im Brennerbetrieb – unkontrolliert Gas aus, welches rückzündete und zu den Brandschäden im Inneren des Kessels führte.

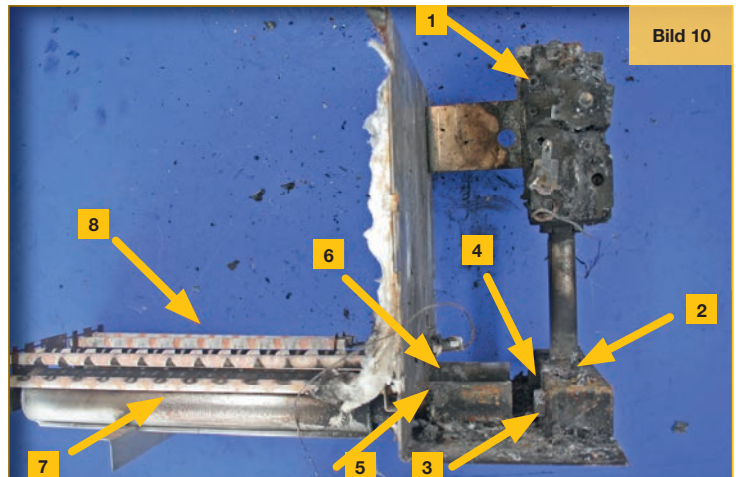
Bild 10 | Im Brennerbetrieb strömt Gas durch das Gaskombiventil (Pfeil 1) in das Gasverteilerrohr. In diesem befinden sich der Gasmessstutzen (Pfeil 2) sowie die Düsen der Brennerlanzen (Pfeile 3 und 4). Aus den Düsen strömt – nur im Brennerbetrieb – Gas. Strömt auch Gas aus dem bestimmungswidrig geöffneten Gasmessstutzen (Pfeil 2), kann ein Teil davon mit der Verbrennungsluft für die Brennerlanze angesaugt werden. Es strömt dann durch das Mischrohr (Pfeil 5) zur linken Brennerlanze (Pfeil 7). Dies bedingt hier ein verändertes Mischungsverhältnis von Gas und Verbrennungsluft.

Das bestimmungswidrig austretende Gas strömte ungefähr im Bereich der Düse der linken Brennerlanze aus. Es ist zwar leichter als Luft, konnte aber – zumindest in Teilen – von der Primärluft, die zum Mischrohr der Brennerlanze strömt, mitgerissen werden (**Bild 10**). Dies bedingt ein verändertes Mischungsverhältnis von Gas und Verbrennungsluft an der linken Brennerlanze.

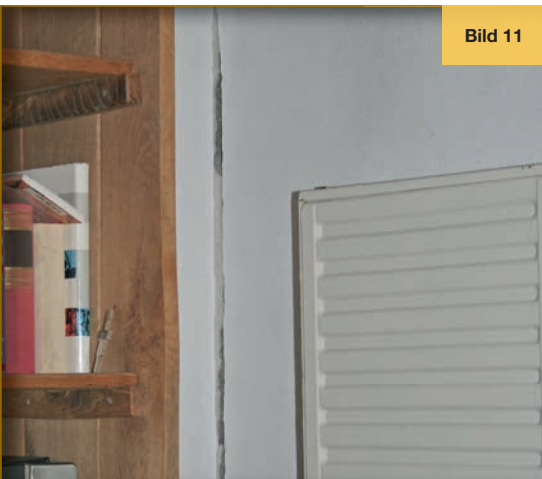
Bild 11 | Die Druckwelle versetzte Wände des Gebäudes.

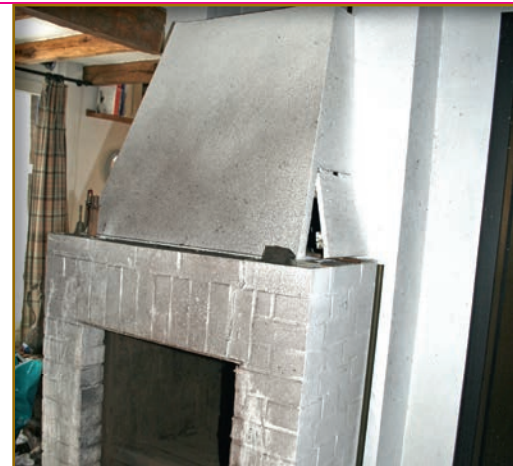
Bei dem offenen Kamin (**Bild 12**) handelte es sich um einen wasserführenden Kaminheizkessel, der in das hydraulische System der Zentralheizung eingebunden war. Der Kaminheizkessel verfügte über ein Thermostat zum Schalten einer Kreislaufpumpe, einen Selbstentlüfter sowie eine thermische Ablaufsicherung, jedoch nicht über ein eigenes Sicherheitsventil (**Bild 13**). Die Stahlwandungen des wasserführenden Teils des Kaminheizkessels waren in Folge einer Druckwirkung aus dem Inneren heraus aufgebläht. Zum Feuerungsraum hin zeigte sich über die gesamte Höhe ein aufklaffender Riss (**Bild 14**).

Bild 12 | Der wasserführende Kamin, von dem die Druckwelle ausging

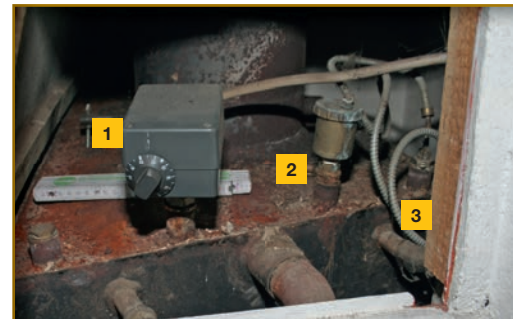
Bild 13 | Der wasserführende Kamin verfügte über einen Thermostat zum Schalten einer Kreislaufpumpe (1), einen Selbstentlüfter (2) und eine thermische Ablaufsicherung (3).

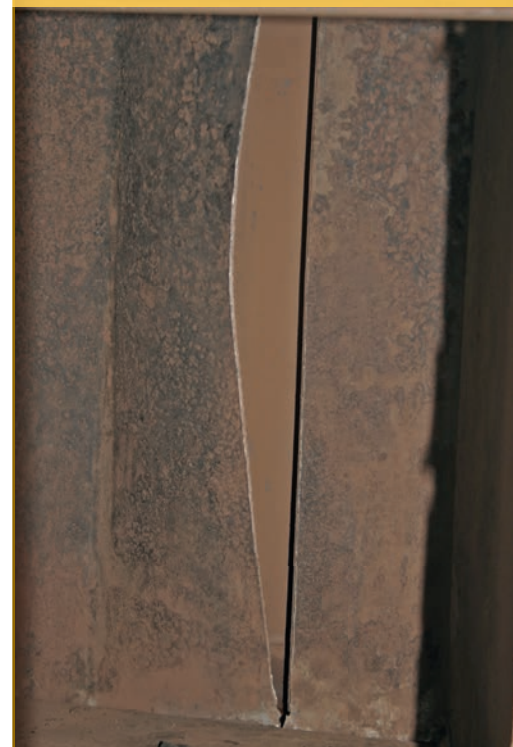
Bild 14 | Die feuerraumseitige Wand der Wassertasche ist aufgeissen.

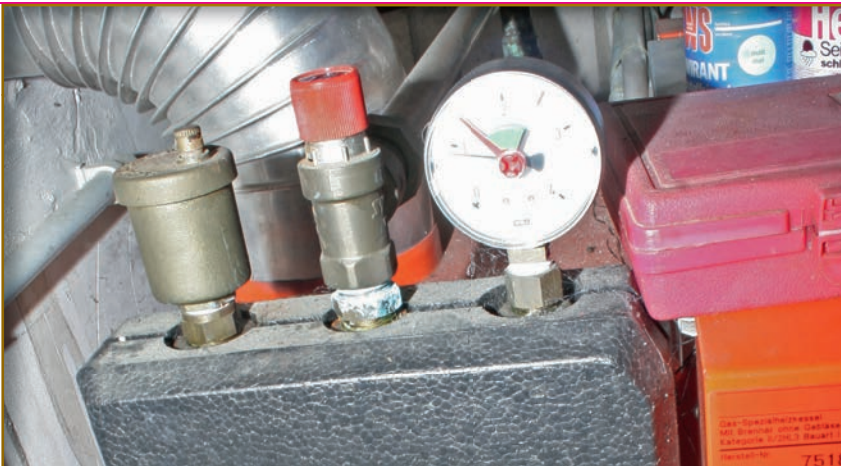
Das hydraulische System des wasserführenden Kaminheizkessels war in einen Verteiler im Keller des Gebäudes eingebunden. Der Verteiler stand mit einem Sicherheitsüberdruckventil am Gasheizkessel in Verbindung (**Bild 15**). Alle Heizkreise des Verteilers verfügten im Vor- und Rücklauf jeweils über entsprechend bezeichnete Absperrschieber (**Bild 16**). Der Kaminheizkreis konnte somit geschlossen werden. So wurde er auch vorgefunden. Bei geschlossenen Absperrschiebern ist aber eine Abführung der Wärmeenergie aus dem wasserführenden Teil des Kaminheizkessels unterbunden. Auch besteht dann keine Verbindung mehr zwischen dem Kaminheizkessel und dem Sicherheitsventil. Ein sich aus der Beheizung möglicherweise aufbauender Druck kann aus dem System des Kaminheizkessels nicht mehr zerstörungsfrei entweichen.

Bild 15 | Ein Sicherheitsventil mit einem Auslösedruck von 2,5 bar war lediglich an dem Gasheizkessel im Keller des Gebäudes angeschlossen.

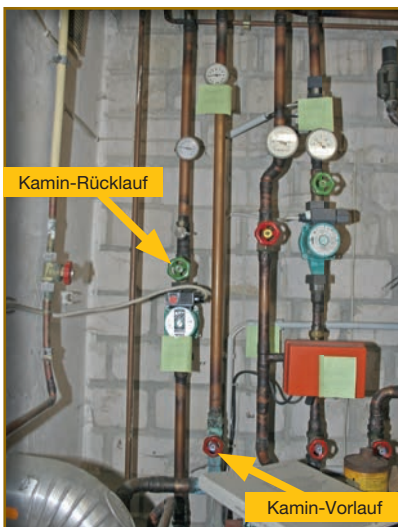
- Die Installation erlaubte es, mit dem Schließen von Ventilen die Wärmeabfuhr aus dem Kaminheizkessel, die Zuführung von kaltem Wasser zur thermischen Ablaufsicherung und die Verbindung zum Sicherheitsventil zu unterbrechen.

Bild 16 | Die drei Heizkreise – der des wasserführenden Kamins sowie die beiden durch den Gasheizkessel gespeisten Heizkreise der Fußbodenheizung sowie der Radiatorheizkreis – konnten im Vorlauf sowie dem Rücklauf an Absperrschiebern unmittelbar und komplett abgesperrt werden. Mit dem Schließen dieser Absperrschieber in den Leitungen des Kaminheizkreises war nicht nur eine Abführung der Wärmeenergie aus dem wasserführenden Teil des Kaminheizkessels unterbunden. Auch war keine Verbindung mehr zwischen dem System des Kaminheizkessels und dem für einen Wärmeerzeuger erforderlichen Sicherheitsventil gegeben.

Ein Schließen von Ventilen in der Heizungsanlage ist zumindest dann, wenn es willkürlich und ohne Kenntnis der Funktion der Ventile erfolgt, als Bedienfehler zu werten. Dass ein Heizkreis jedoch so errichtet wird, dass er ohne Sicherheitseinrichtungen betrieben wird bzw. diese durch das Schließen von Ventilen außer Kraft gesetzt werden können, ist ein Errichterfehler.

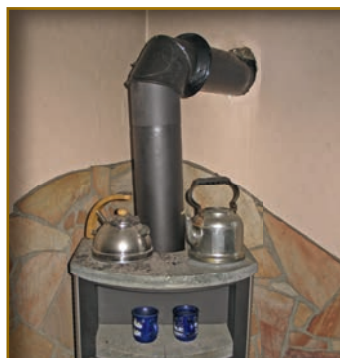
Bild 17 | Blick auf den Kaminofen im Wohnraum. Direkte Brandschäden liegen hier nicht vor.

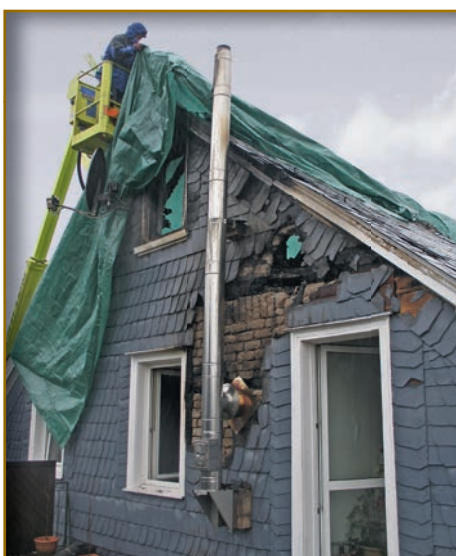
Bild 18 | Bei Brandentdeckung stellte man von der Dachterrasse aus ein Glutnest an der Gebäudeaußenwand im Bereich der Durchführung des Verbindungsstückes des Kaminofens fest.

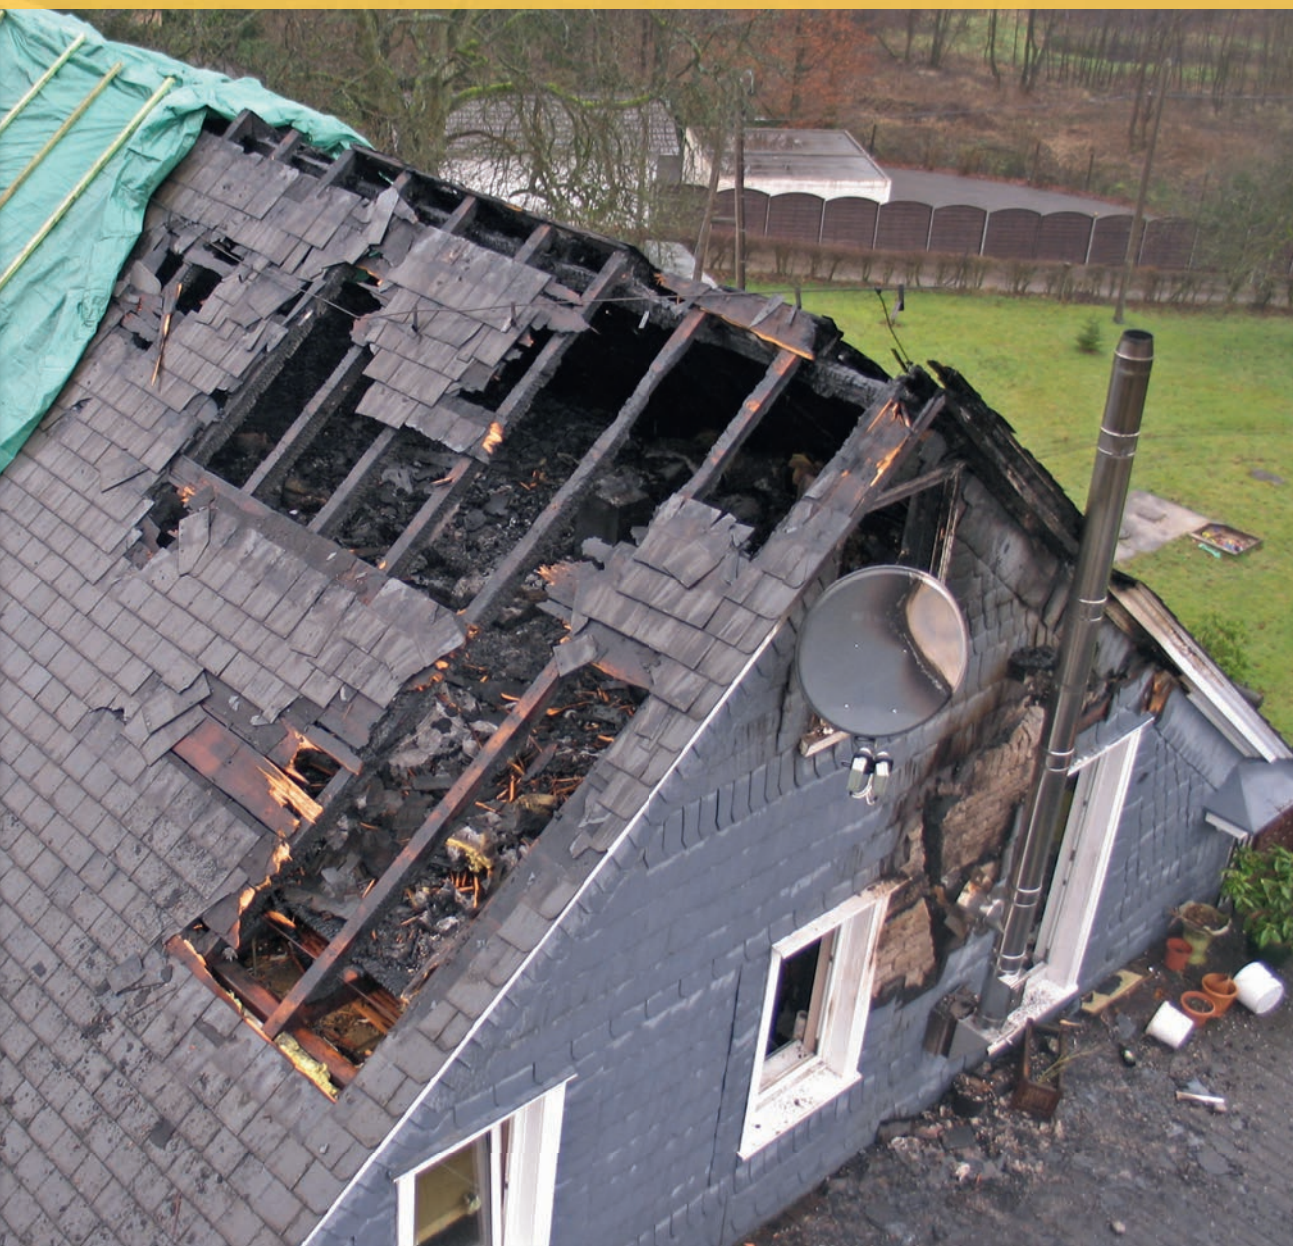
Bild 19 | An der Schadenstelle war nachzuvollziehen, dass der Brand seinen Ausgangspunkt an der Durchführung des Verbindungsstückes vom Kaminofen durch die Außenwand zum Schornsteinsystem genommen hatte.

Die Untersuchungen zeigten, dass der Brand an der Durchführung des Verbindungsstückes vom Kaminofen durch die Außenwand zum Schornstein entstanden war (**Bild 19**). Bei dem Verbindungsstück handelte es sich um ein einwandiges Rohr mit einem Durchmesser von etwa 15 cm. Der Ringspalt zwischen dem Verbindungsstück und dem Wandaufbau war in einer Stärke von etwa 1 cm mit Mineralwolle gefüllt.

Der Brandschaden war eindeutig auf die Zündung hölzerner Bauteile durch die Abwärme des Verbindungsstückes infolge zu geringer Abstände zurückzuführen.

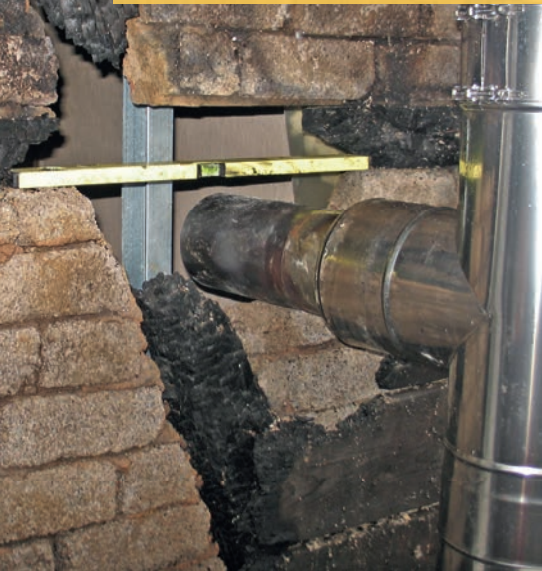
Der ehemalige Abstand des Verbindungsstückes zur Bretterlage der Außenwand war infolge der Brandzerstörung nicht mehr zu messen. Angabegemäß hatte der Mieter ein Loch mit einem Durchmesser von etwa 24 cm geschaffen. Daraus ergab sich ein Abstand von etwa 4,5 cm. Der Verlauf der zwei das Verbindungsstück umgebenden Balken der Fachwerkwand war noch zu rekonstruieren. Die Abstände betragen etwa 3 bzw. etwa 7 cm (**Bild 20, 21**).

Bild 20 | Der Verlauf eines ehemals waagrecht, oberhalb des Verbindungsstückes verlaufenden Balkens wurde mit einem Abstand von etwa 3 cm zur Oberkante des Verbindungsstückes rekonstruiert.

Die erforderliche Abnahmebescheinigung lag vor. Es wurden keine Mängel ausgewiesen. Jedoch waren die in der Feuerungsverordnung geforderten Mindestabstände zu brennbaren Baustoffen, den Balken der Fachwerkwand und wohl auch zur Schalung der Außenwand deutlich unterschritten.

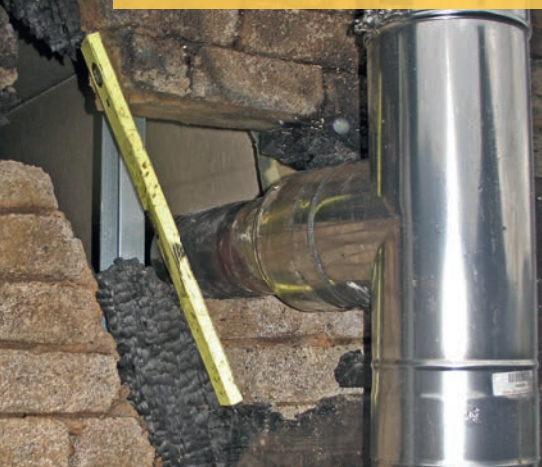
Bild 21 | Der Abstand eines senkrecht, leicht schräg verlaufenden Balkens zu dem Verbindungsstück betrug etwa 7 cm.
