## Ungewöhnlicher Brand einer Sauna

Im Herbst 2015 kam es zum Brand einer Sauna, welche in einem massiv errichteten Gebäude im Parterre eingebaut war. Nur glücklichen Umständen ist es zu verdanken, dass keine Personen zu Schaden gekommen sind. Denn obwohl die Sauna beheizt wurde, befanden sich weder in der Sauna noch in dem großen Gebäude, in welchem sich zusätzlich ein Wohntrakt befand, Personen. Das folgende Schadenbeispiel zeigt, dass der Brand mit Sicherheit verhindert hätte werden können.

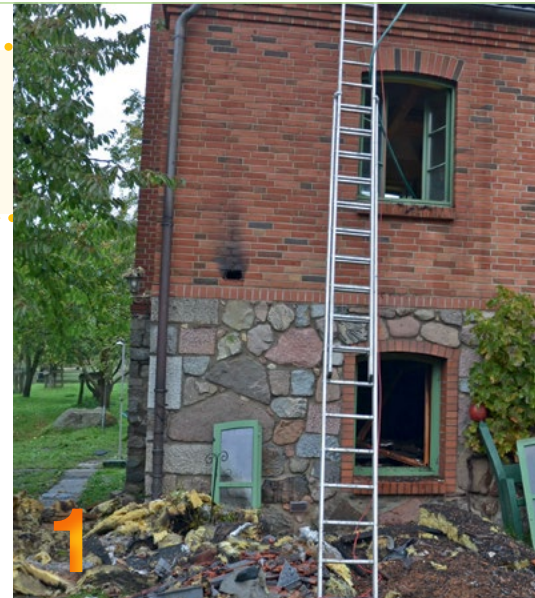
- Bild 1** | Brandraum hinter dem Fenster unten links, Blick vom Hof aus
- Bild 2** | Aufnahme der Gebäuderückseite mit im Parterre befindlicher Sauna und dem Außenschornstein
- Bild 3** | Blick von der Innentür auf den selbstgemauerten Saunaofen
- Bild 4** | Rückwärtige Mauer des Ofens mit starken Einbrennungen im darüber liegenden Balken
- Bild 5** | Weitere starke Einbrennungen im Balken gegenüber dem Ofen unterhalb der Decke

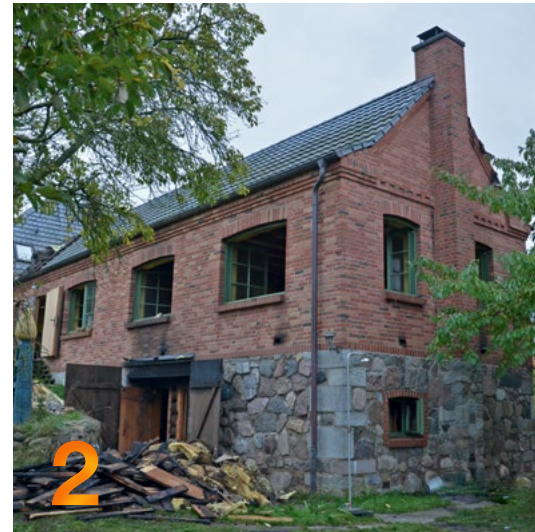
de. Ein Zugang besteht auf der Rückseite des Hauses (Bild 2). Die Sauna besteht komplett aus Rundholzstämmen von ca. 20 bis 25 Zentimetern Durchmesser. Eine Innenwandverkleidung gibt es nicht. Die Abstände zwischen den Rundhölzern wurden bei der Montage mit Wolle abgedichtet.

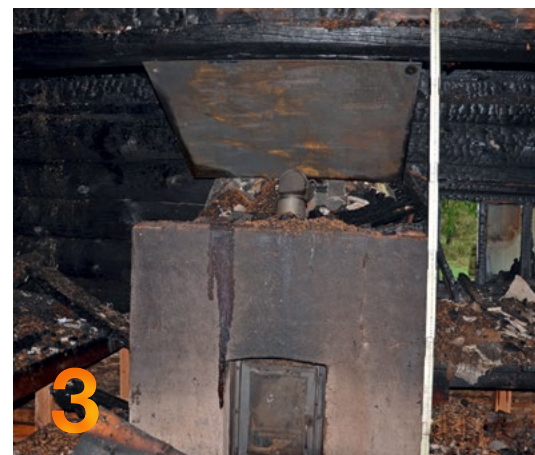
Der Saunaofen der Maße 1,1 m x 1,1 m x 1,3 m besteht aus einem handelsüblichen Feuerungseinsatz. Die Ummantelung aus verputztem Mauerwerk wurde vor Jahren selbst hergestellt. Das Rauchrohr wird an der Oberseite des Ofens und dann im rechten Winkel waagrecht aus dem Gebäude herausgeführt und ist von einigen typischen Saunasteinen umgeben. Schräg über der Oberfläche des Ofens ist ein dickes Stahlblech montiert (Bild 3). In der Raummitte beträgt der Abstand Oberkante Ofen – Unterkante Balken 67 cm und im hinteren Bereich nur 25 cm. Die Entfernung Unterkante Decken-Paneelung bis Stahlblech beträgt an der höchsten Stelle auch nur 20 Zentimeter.

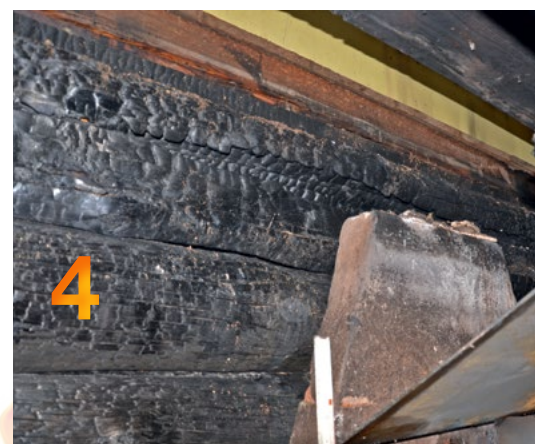
die Hitze immer nach oben steigt. Auffällig sind hierbei stärkere Einbrennungen in den Balken über dem Ofen (**Bild 4, 5**). Außer dem Ofen selbst finden sich hier keine anderen Zündquellen, denn die erwähnten Saunalampen (Feuchtraumlampen) befinden sich außerhalb der stärkeren Branderscheinungen. Wäre eine der Lampen brandsächlich, würden sich die stärksten Einbrennungen in das Holz an dieser Stelle befinden, also in einer der Raumecken. Offenbar waren die Lampen auch nicht in Betrieb, da kein Saunagang vorgenommen wurde. Der Saunaofen war aus einem anderen Grund in Betrieb genommen worden.

Im Rahmen der Untersuchung des Brandortes kann das Feuer objektiv also nur durch das besonders intensive Beheizen des Saunaofens entstanden sein, so wie es der Betreiber schon selbst befürchtet und dann auch angegeben hatte. Durch diese Maßnahme sollte Ungeziefer, welches sich in den dicken Rundholzstämmen befand, beseitigt werden. Beim Beheizen wurde normales, handelsübliches Holz verwendet, also keine Kohlen, Koks o. Ä. Aber offenbar wurde die Hitze, die im Raum erreicht wurde, völlig unterschätzt. Die geringe Deckenhöhe und die Abstände der Oberkante des Ofens zur Decke, insbesondere auch die Abstände des Stahlblechs zur Deckenpaneelung, haben wohl einen mitentscheidenden Einfluss auf die Brandentstehung gehabt. Die vom Ofen erzeugte Hitze wurde an das Stahlblech weitergeleitet und von diesem gut aufgenommen, denn Stahl ist ein sehr guter Wärmeleiter und strahlt die Hitze hervorragend ab.
