## Eine Ansammlung von InstallationsFEHLERN

Zeitschrift für Schadenverhütung und Schadenforschung der öffentlichen Versicherer

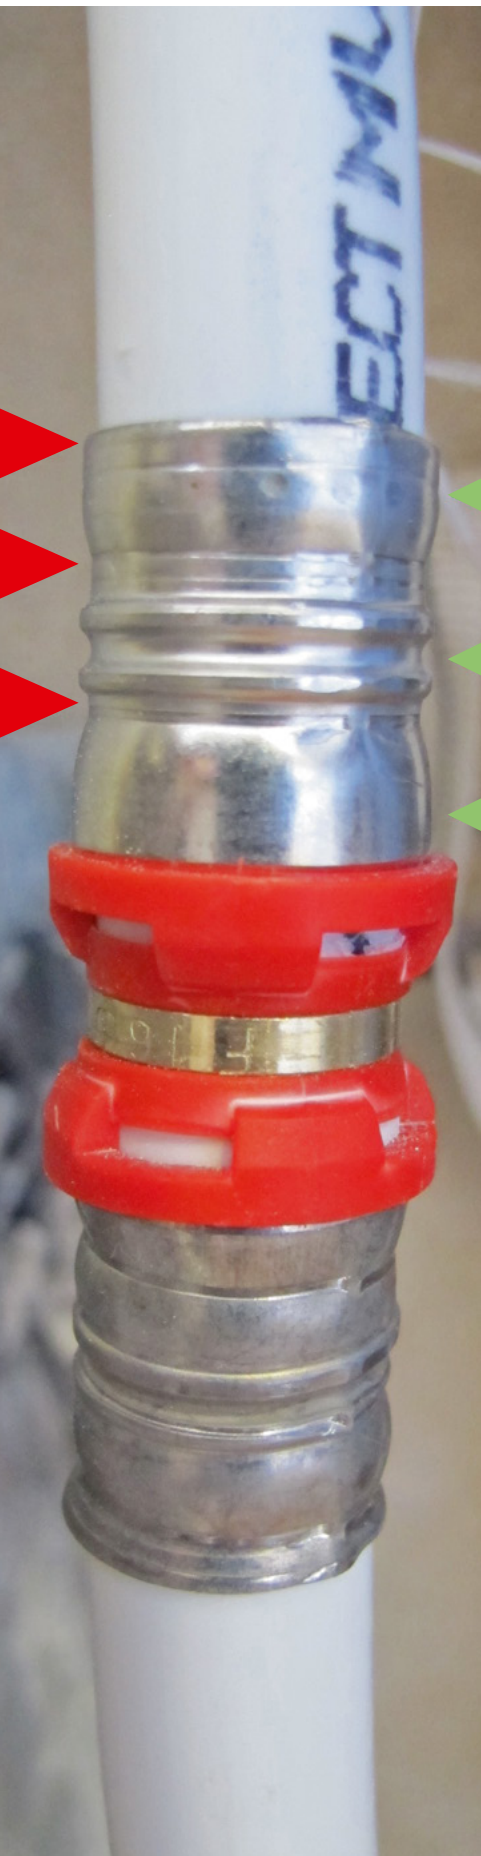
Bild 2 | An den anderen Pressverbindungen des betroffenen Leitungsabschnitts fallen unterschiedliche Presskonturen auf.

**F-Kontur**

**U-Kontur**

An den vier anderen Pressverbindungen des Asservates fielen zwei unterschiedliche Presskonturen auf (Bild 2). Wie die Gutachterin vom Hersteller erfuhr, ist bei dem verwendeten System sogar eine dritte, komplett andere Presskontur vorgesehen. Der Monteur hatte demnach ein ungeeignetes Werkzeug benutzt.
