# Brandgefahr durch PV-Anlagen

## KURZFASSUNG

### 1 | Statistische Auswertung von Hitzeschäden und Brandfällen in PV-Anlagen

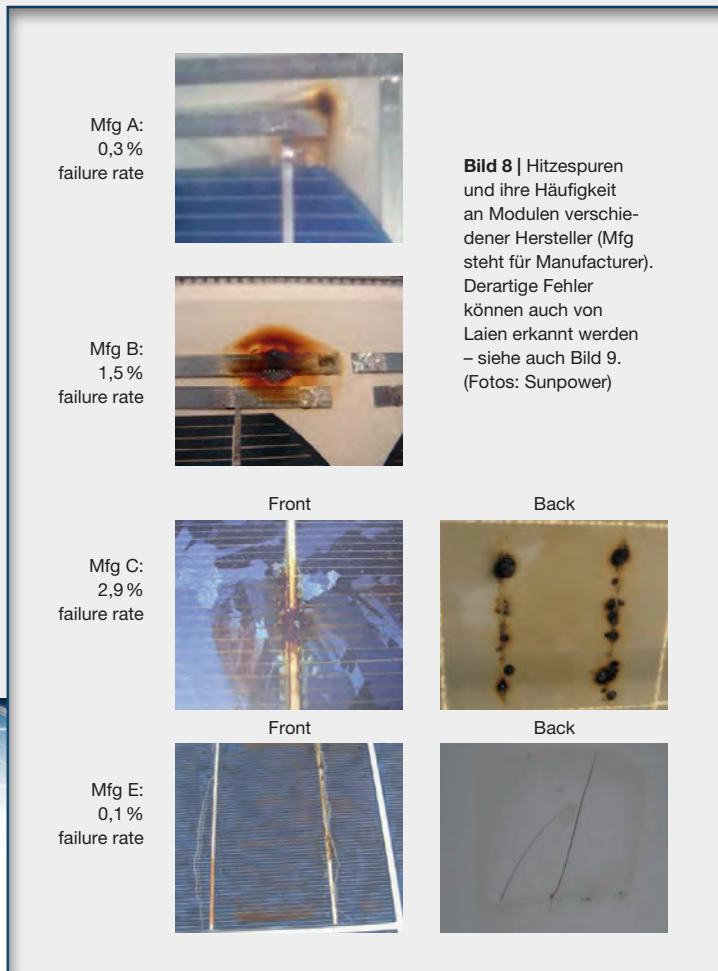
**Bild 8** | Hitzespuren und ihre Häufigkeit an Modulen verschiedener Hersteller (Mfg steht für Manufacturer). Derartige Fehler können auch von Laien erkannt werden – siehe auch Bild 9. (Fotos: Sunpower)

Es wurde schon erwähnt, dass einige Modulhersteller Rückrufaktionen wegen kritischer Qualitätsmängel durchführen mussten. Eine US-amerikanische Untersuchung fand bei einigen Modulserien Fehlerraten mit Überhitzungsfehlern von bis zu 3%.<sup>9</sup> Das Erscheinungsbild dieser Fehler und die jeweilige Fehlerrate zeigt **Bild 8**.

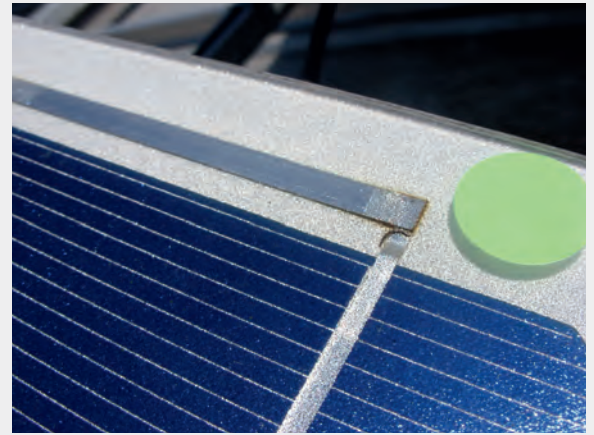
**Bild 9** | Heiße Lötverbindung in einem PV-Modul

Um die Häufigkeit solcher Fehler zu überprüfen, wurden PV-Anlagen mit etwa 7.100 Modulen verschiedener Hersteller und einer Gesamtleistung von etwa 1 MWp inspiziert. Dabei wurden sechs Module, also etwa 0,8%, mit einer heißen Lötstelle zwischen Zellverbinder und Modulquerverbinder gefunden. Zum Teil waren die Fehler mit bloßem Auge kaum zu erkennen (**Bild 9**). Finden kann man diese Stellen jedoch gut mithilfe einer Thermografiekamera (**Bild 10**). Kritisch werden diese Fehler erst, wenn weitere Fehler dazukommen: Wenn dann noch das parallele Kontaktbändchen und die zugehörige Bypassdiode unterbrochen sind, kann sich die Lötstelle öffnen und ein Lichtbogen entstehen.

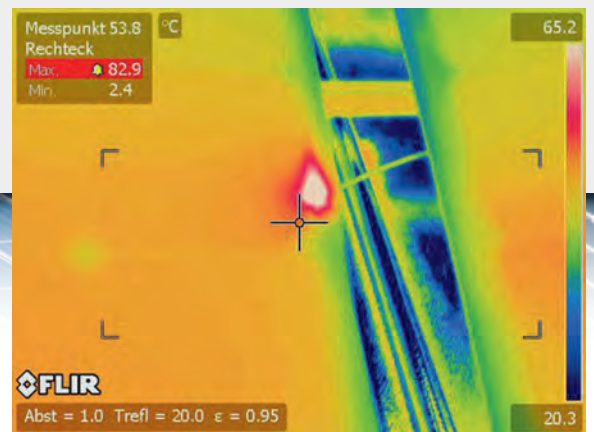
**Bild 10** | Die gleiche Lötverbindung im Infrarotbild

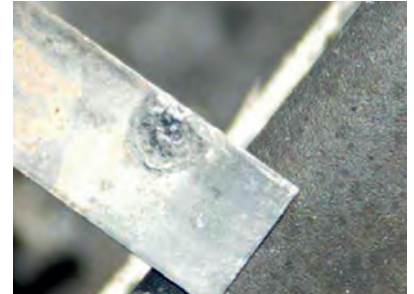
Generator. Im Brandschutt fand der Gutachter mehrere Lötverbindungen aus den Modulen, die schwere Mängel in Form von mangelnder Verbindungsfläche aufwiesen (**Bild 12**). Die Vermutung liegt nahe, dass eine derart schlechte Lötverbindung sich wegen Überhitzung öffnete und einen Lichtbogen auslöste.

**Bild 12** | Rest einer mangelhaften Lötverbindung (Foto: W. Rütz)

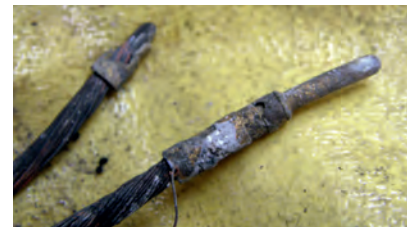
Am hellen Mittag entstand in einer dach-integrierten PV-Anlage ein Brand.<sup>10</sup> Der Brand zerstörte den ganzen Dachstuhl. Im Schutt fand der Brandsachverständige Reste von verschiedenen Steckverbindern (**Bild 13**). Der Gutachter kam zu dem Schluss: „Die Schadenursache war die beschädigte Steckverbindung oder deren nicht fachgerechte Montage.“<sup>10</sup>

**Bild 13** | Reste zweier Steckverbinder aus dem Schutt eines Wohnhauses. Der rechte Stecker war in Ordnung, der linke ist durch einen Lichtbogen stark beschädigt worden. Der Kontaktstift ist verdampft, die Crimpung ist noch teilweise erhalten. (Foto: IFS)

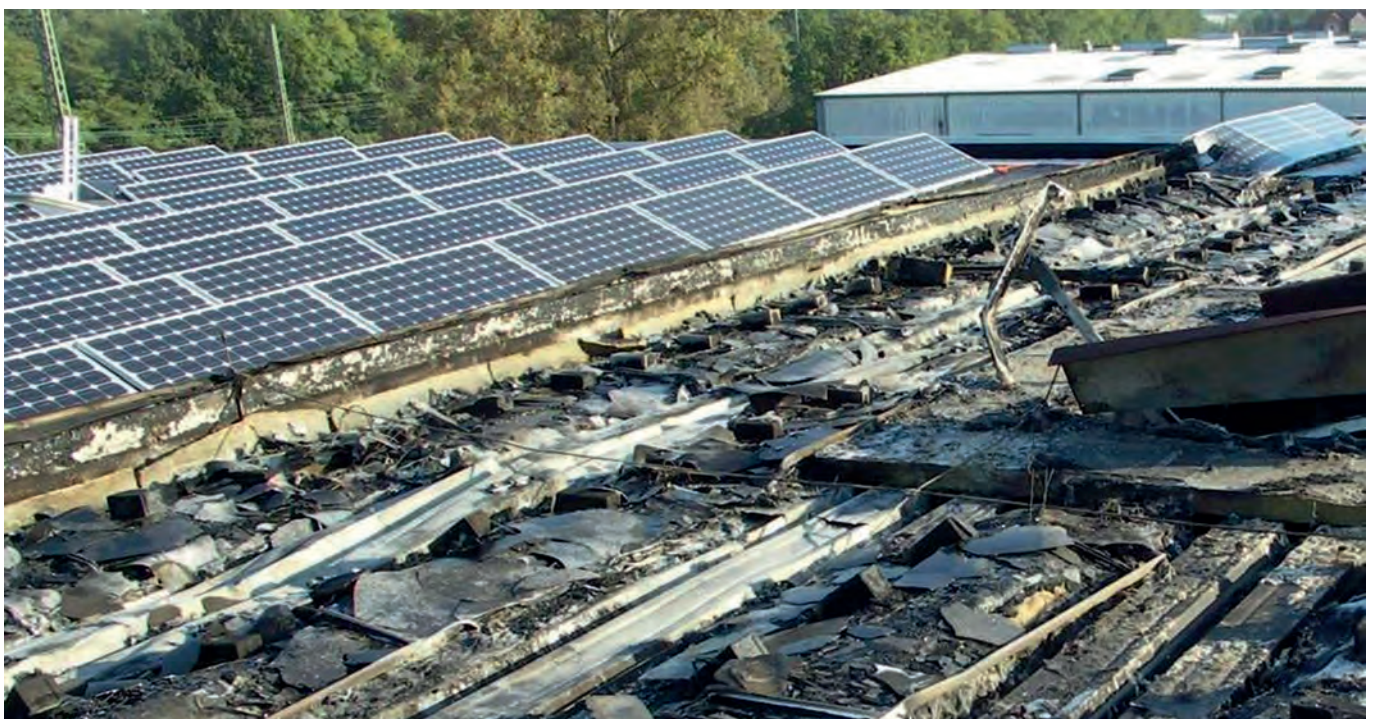
**Bild 11** zeigt einen brandgeschädigten PV-

**Bild 11** | Brand einer PV-Anlage auf einem Flachdach. Der Gutachter fand Modulreste, die schlechte Lötverbindungen als Ursache sehr wahrscheinlich machen. (Foto: W. Rütz)

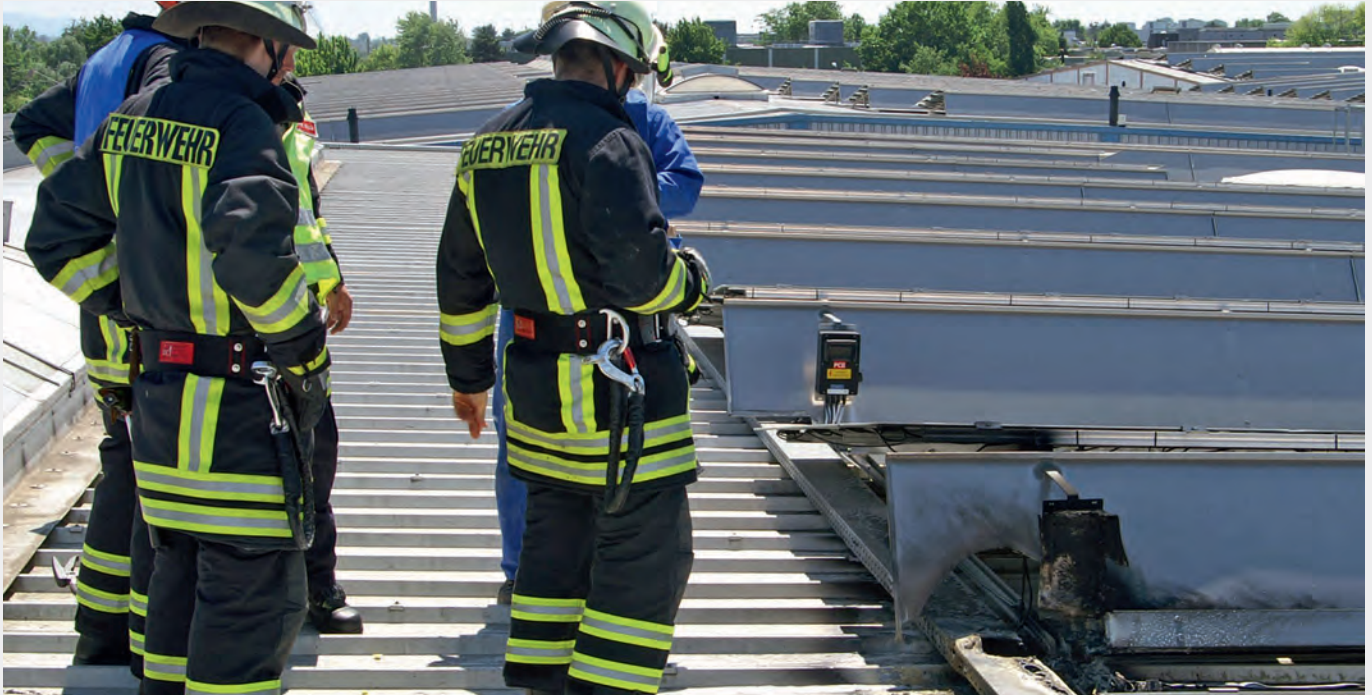
Bild 14 | Brand Generatoranschlusskasten. Exponierter DC-Verteiler; Überhitzung, Schalter versagte und löste Lichtbogen aus! (Foto: Freiwillige Feuerwehr Bühl)

Die Schalter vom obigen Brandfall waren ohne ein schattenspendendes Schutzdach in Generatoranschlusskästen installiert, die auf dem Dach montiert waren (Bild 14). Damit traten in den Verteilerkästen erhöhte Temperaturen auf – geschätzt über 60 °C. Die entsprechende Produktnorm für die Schalter, DIN IEC 60947-3, erlaubt als höchste Umgebungstemperatur kurzzeitig 40 °C.<sup>15</sup> Die Schalter waren also vermutlich weit außerhalb ihres zulässigen Temperaturbereiches betrieben worden.

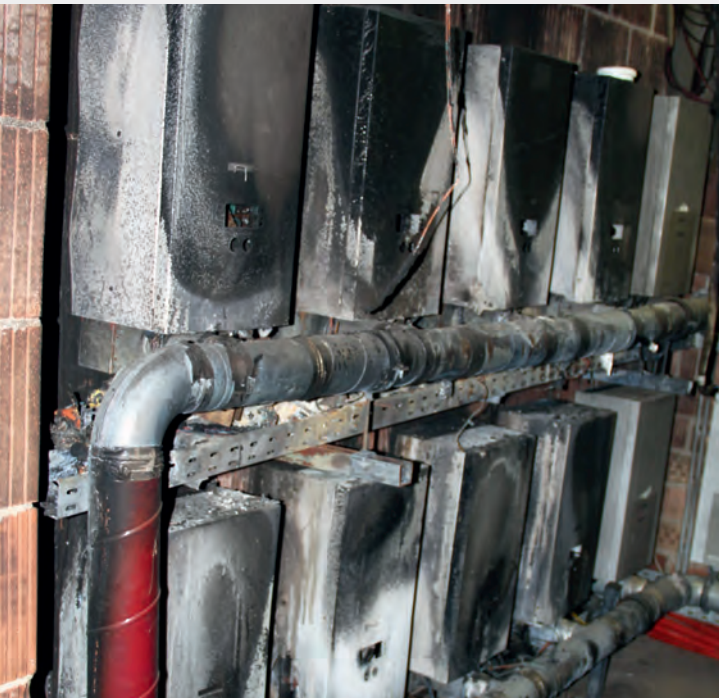
Es kam zu einem Brand im Technikraum einer PV-Anlage. Es handelte sich um eine Anlage mit mehreren gleichartigen Teilsystemen. Die Anlage war zu diesem Zeitpunkt etwa sechs Jahre in Betrieb. Bild 15 zeigt einen Blick in diesen Raum. Der Gutachter identifizierte einen überlasteten DC-Hauptschalter als Auslöser für das Feuer.

Der Schalter war mit 16 A Nennstrom für 14,0 A Nennstrom (I<sub>MPP</sub>) ausreichend, aber ohne Reserven für kurzzeitige Überströme, wie sie durch Strahlungsreflexionen an Cumuluswolken regelmäßig auftreten, und erhöhte Umgebungstemperaturen dimensioniert worden.

- Die Wechselrichter waren enger montiert als in der Montageanleitung vorgegeben.
- Die DC-Hauptschalter waren dicht zwischen den Wechselrichtern montiert.
- Der Betriebsraum lag direkt unter der nur schwach gedämmten Dachhaut. Im Hochsommer herrschen hier schon von vorneherein regelmäßig Lufttemperaturen von über 40 °C.
- Durch die PV-Wechselrichter wurden zusätzlich bis zu 5 kW Verlustwärme eingetragen.

**Bild 15** | Technikraum einer PV-Anlage nach einem Brand

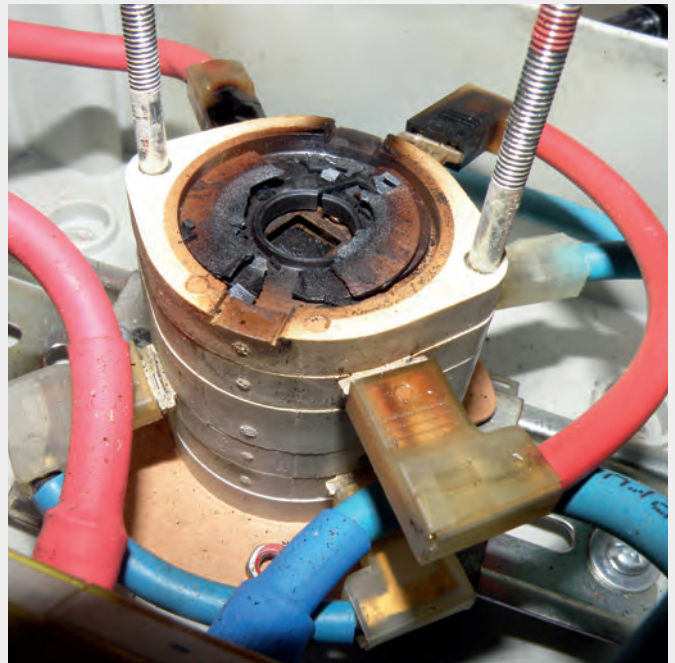
**Bild 16** | Ein „überlebender“ Schalter zeigt deutliche Überhitzungsspuren an den Anschlüssen. Die Achse ist geschrumpft und karbonisiert.

Beim Zerlegen zeigten sich starke Überhitzungsspuren im Inneren des Schalters (**Bild 16**). Isoliermaterial, Scheiben und die Achse waren verkohlt. Die Wärme kam offensichtlich von den Schaltkontakten und nicht, wie ursprünglich vermutet, von den schwächer gewordenen Flachsteckverbindern. Die Schalterachse war in der Mitte gebrochen. Vermutlich brach sie genau in dem Moment, als der Schalter benötigt wurde, als die Feuerwehr beim Löscheintritt die Anlage freischalten wollte.

Der Kontaktwiderstand nahm durch 10-maliges Betätigen stark ab, im Mittel auf etwa 1/3 des Anfangswertes. Entsprechend nehmen auch die ohmschen Verluste und die Selbsterwärmung ab. Die Wartungsempfehlung ist also sehr sinnvoll.

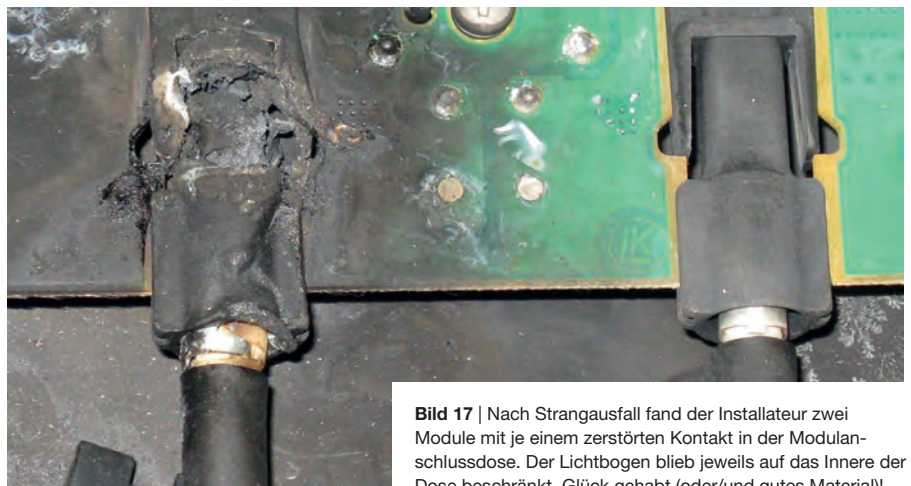
se eines Moduls als „Transportgriff“ missbraucht wurden. Dadurch wurde offenbar die Zugentlastung überlastet und die Kontakte in der Modulanschlussdose etwas auseinandergezogen. Im folgenden Sommer brach die Leistung des Teilgenerators ein. **Bild 17** zeigt, warum.

Das Bild lässt erkennen, dass der linke Anschluss gegenüber dem rechten etwas nach unten gerutscht ist. Wir vermuten, dass dies aufgrund der oben geschilderten ▶

**Bild 17** | Nach Strangausfall fand der Installateur zwei Module mit je einem zerstörten Kontakt in der Modulanschlussdose. Der Lichtbogen blieb jeweils auf das Innere der Dose beschränkt. Glück gehabt (oder/und gutes Material)!

mechanischen „Misshandlung“ passierte. Der Fehler wurde aufgrund des reduzierten Ertrages entdeckt.

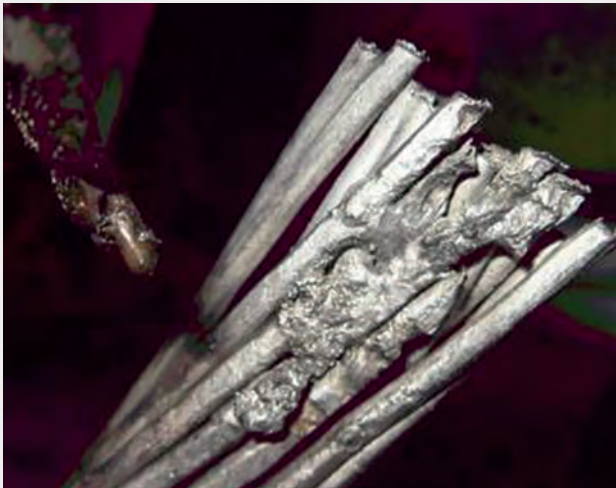
**Bild 18** | Geschmolzenes Aluminium aus einer losen Klemmstelle. Da Aluminium bei niedrigen Temperaturen schmilzt, führen Kontaktwiderstände früher als bei Kupfer zum Auftrennen des Leiters und damit zum Lichtbogen. (Foto: Uli Motzer, Württembergische Versicherung)

Die AC-Verteilung eines Wechselrichters war ausgebrannt. Die Brandursache wurde in einer losen Klemmstelle gefunden. Dadurch entwickelte sich ein Übergangswiderstand, der zur Erhitzung der Klemmstelle bis über die Schmelztemperatur von Aluminium führte, siehe **Bild 18**.

Aluminium hat einen geringeren spezifischen Leitwert und geringere Schmelztemperaturen als Kupfer. Aluminium oxidiert sehr schnell. Deswegen muss das Material vor dem Verarbeiten gereinigt und gegen Oxidation geschützt werden. Aluminium „kriecht“. Deswegen müssen die Klemmstellen mit definiertem Drehmoment ange-

Verbindungen von Aluminiumkabel und Kupferschienen/-klemmen sind mit Spezial-Kabelschuhen zu realisieren, um Elektrokorrosion zu vermeiden.

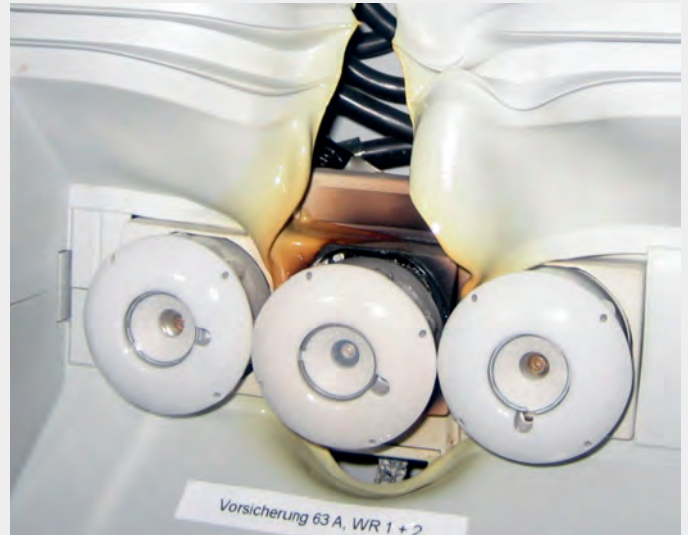
**Bild 19** | Dieser Sicherungseinsatz ist sehr heiß geworden. Am Kontakt zur Fassung trat ein hoher Übergangswiderstand auf. (Foto: H. Godard, Energossa)

Nennlast und lange anhaltender Betrieb mit Nennlast scheinen für Kontakte und Sicherungen eine beschleunigte Alterung mit erhöhtem Kontaktwiderstand zu bewirken (**Bild 19**). Bei Anlagen mit mehreren Wechselrichtern kommt eine zusätzliche Wärmebelastung durch die Häufung dazu.

- **Sicherungen vor externer Aufheizung schützen und erhöhte Umgebungstemperaturen berücksichtigen, also**
  - direkte Sonneneinstrahlung auf Verteilerkasten vermeiden,
  - Reduktionsfaktor für erhöhte Umgebungstemperatur beachten,
  - Reduktionsfaktor für Häufung beachten und
  - Abstände zur Kühlung zwischen Sicherungen lassen.
- **Verlustarme Sicherungen wählen!**
