# Trocknung abgeschlossen Thema erledigt?

### ..... VERGLEICHENDE UNTERSUCHUNG IM VORLIEGENDEN FALL .....

**Es handelt sich um ein in Massivbauweise erstelltes, vierstöckiges Mehrfamilienhaus. Wenige Wochen nach Fertigstellung des Gebäudes kam es zum Trinkwasseraustritt aus dem Anschlussbereich einer neu installierten Geschirrpülmaschine in der Dachgeschosswohnung. Das Wasser verteilte sich über den Treppenraum und durch Leitungsdurchführungen in alle drei Stockwerke mit Schwerpunkt auf den Wohnungen, die in direkter Linie unter der Wasseraustrittsstelle liegen.**

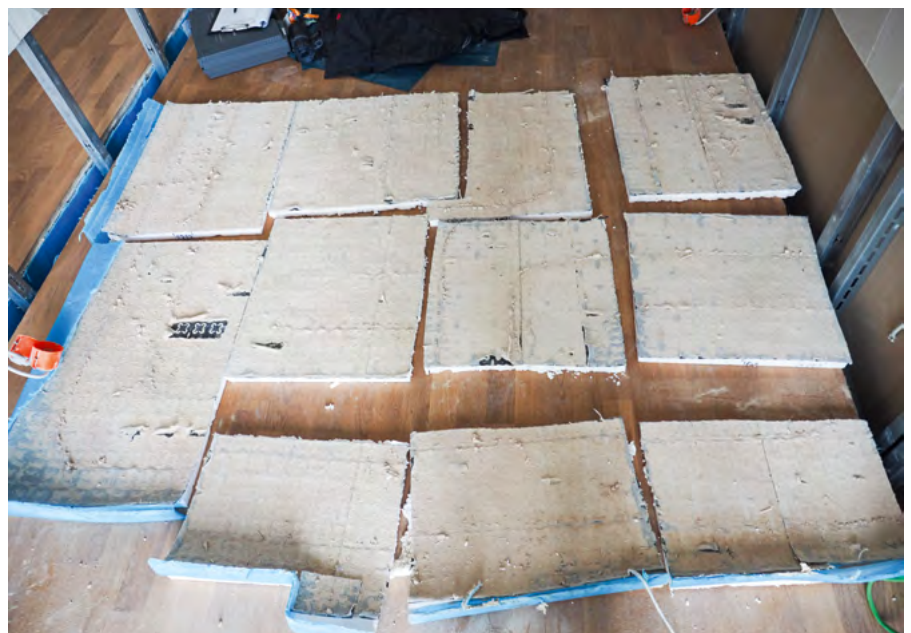
tion als Trittschall- bzw. Wärmedämmung, vgl. die Tabellen 1 und 2) wurden wie oben beschrieben aus einem Raum, in dem eine Durchfeuchtung mit anschließender technischer Trocknung stattgefunden hatte, mehrere Blöcke (Größe zwischen 300 x 300 mm und 500 x 500 mm mit einer Gesamtfläche von ca. 1800 x 1800 mm) der Estrichdämmschicht entnommen (**Bilder 1 - 3**). Dazu wurde zuerst vorsichtig der Est-

**Bild 2 /** Die Estrichdämmschichten wurden in Blöcken herausgeschnitten.

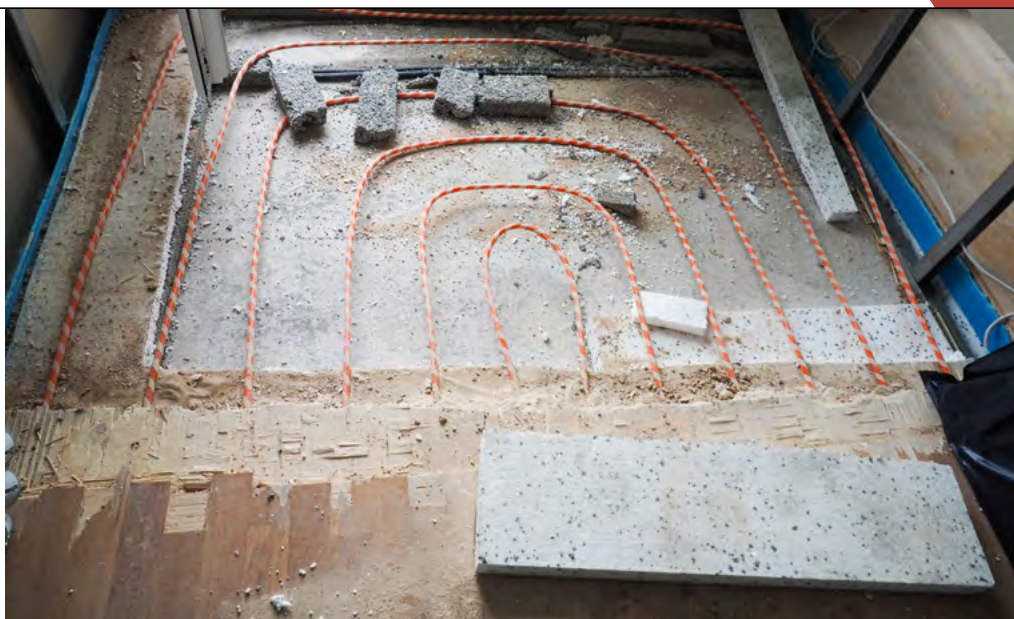
**Bild 3** / Blick auf die Fußbodenheizung und die darunter liegende Betonplatte nach Entnahme der Estrichdämmschichten
