Günstig installiert, teuer bereut

Warum „alles aus einer Hand“ nicht immer hält, was es verspricht

Die Gebäudeversicherung beauftragte das IFS mit der Ursachenermittlung. Insbesondere sollte das Institut klären, ob ein mangelhaftes Produkt oder ein Installationsfehler zu dem massiven Durchfeuchtungsschaden geführt hatte.

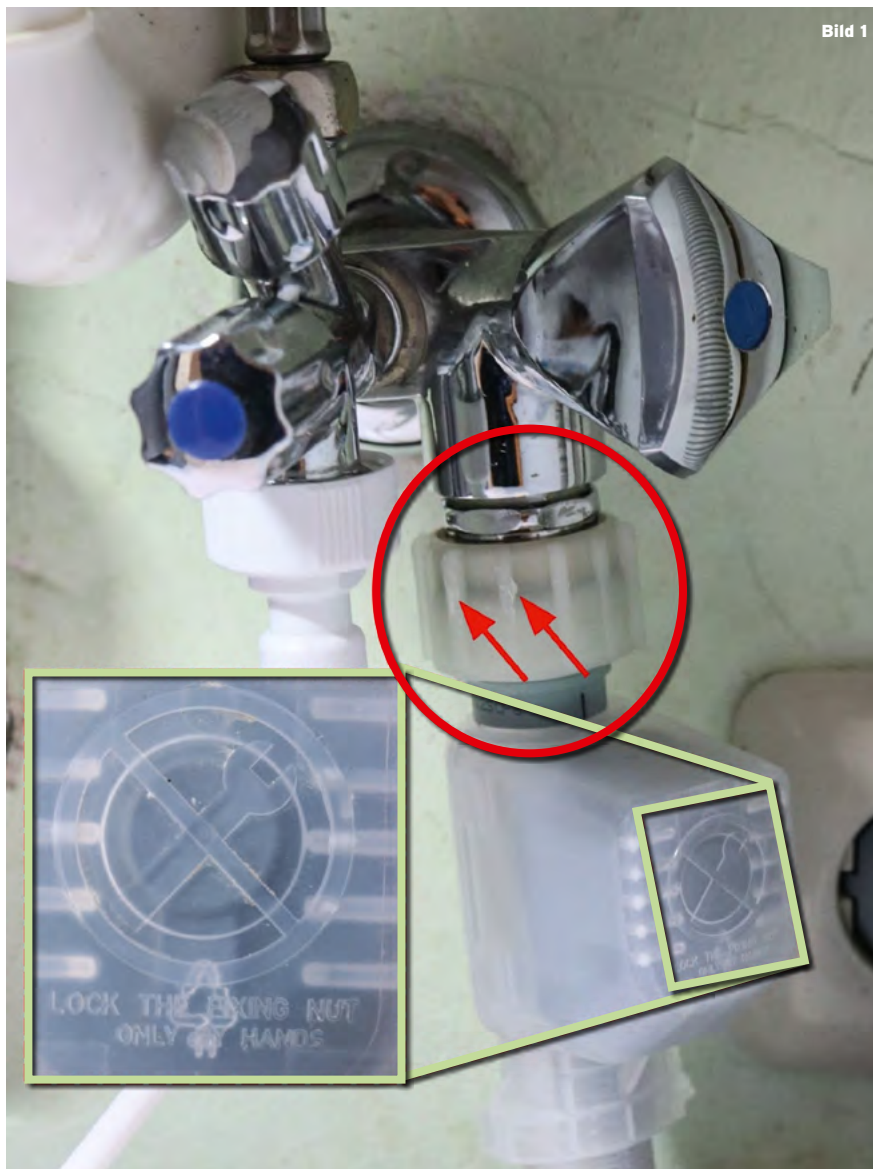
Bild 1 / Ansicht der Einbausituation im Spülenunterschrank: Die Undichtigkeit liegt im Bereich des Schlauchanschlusses (Kreis). Auf dem Kunststoffüberwurf sind Zangenspuren vorhanden (Pfeile), während der Hersteller eine Montage per Handkraft fordert (Vergrößerung).

Zunächst brachte man den Schaden nicht mit der bereits lieb gewonnenen Geschirrspülmaschine in Zusammenhang. Erst eine Leckortung zeigte, dass es hier ein Problem im Bereich des Anschlusses oder Aquastops am Zulaufschlauch gab. Wasser war anscheinend die ganze Zeit unbemerkt am Schlauch hinunter und in die offene Randfuge hinter der Küchenzeile in den Fußbodenaufbau geflossen.

Der Rohrbelüfter aus dem Labor hatte ein etwas längeres Gewinde als das vor Ort eingebaute, das mit der alten Maschine mehr als ein Jahrzehnt problemlos funktioniert hatte. Beim Anschluss der neuen Maschine hatten die Komponenten einfach nicht zusammengepasst. Die Transportmitarbeiter hatten entgegen den Herstellervorgaben sogar eine Zange verwendet, um den Kunststoffüberwurf festzuziehen. Aber auch mit viel Kraftaufwand ließ sich keine dauerhaft dichte Verbindung herstellen. Ein Installateur hätte dies sicher gewusst und hätte einen neuen, passenden Rohrbelüfter installiert. Dem Transportmitarbeiter, der in diesem Fall die Maschine anschloss, war es möglicherweise nicht klar.

Die sehr fest angezogene Verbindung war zwar immerhin so dicht, dass die kleine verbleibende Undichtigkeit zunächst nicht bemerkt wurde. Doch solche Schummeleien zahlen sich auf Dauer nicht aus, wie dieser Fall zeigt.

- Montage fachgerecht nach Herstellervorgaben (Montageanleitung) durchführen. Auch ein unzulässiger Werkzeugeinsatz kann zu Beschädigungen und in der Folge zu Brüchen und Wasserschäden führen.
- Ein ausführlicher Probelauf mit genauer Kontrolle. Im Zweifel hilft ein Papiertuch beim Entdecken von Undichtigkeiten. Vorgaben des Herstellers zur Inbetriebnahme beachten.
- Nicht improvisieren. Bastellösungen mögen zwar kurzfristig funktionieren. So manche Kuriosität ist aber schon nach einem Wasserschaden im IFS gelandet.
- Im Zweifel einen Fachmann zurate ziehen. Fachleute haben Erfahrung und kennen die Marktentwicklungen.

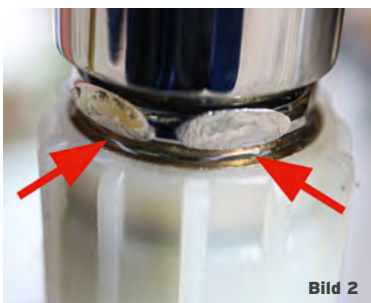
Im Labor wurde schnell klar, dass die Undichtigkeit direkt an der Anschlussverschraubung vorlag. Aber warum?

Auch dem IFS-Gutachter gelang es im Labor nicht, die Verbindung mit den vorliegenden Komponenten dicht zu bekommen. Mit einem anderen Rohrbelüfter aus dem Laborbestand gelang es hingegen sofort – per Hand, ohne Werkzeug, wie vom Geschirrspülmaschinenhersteller gefordert.

Bild 2 / Auch die im Labor nochmals erstellte Verbindung ist zwischen dem Überwurf und dem Rohrbelüfter leicht undicht (Pfeile).

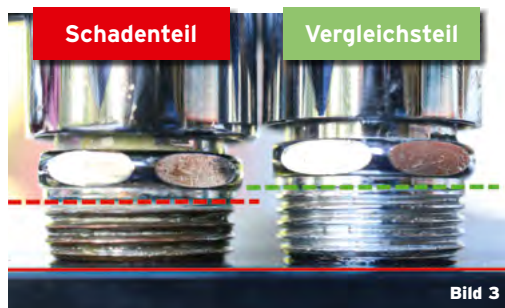
Bild 3 / Vergleich der Gewinde an den Rohrbelüftern zwischen dem Teil von der Schadenstelle (l.) und dem Vergleichsteil aus dem Labor (r.). Das rechte Gewinde ist etwa einen Gang länger.
