# Zehn verpasste Wartungen

Warum „alles aus einer Hand“ nicht immer hält, was es verspricht

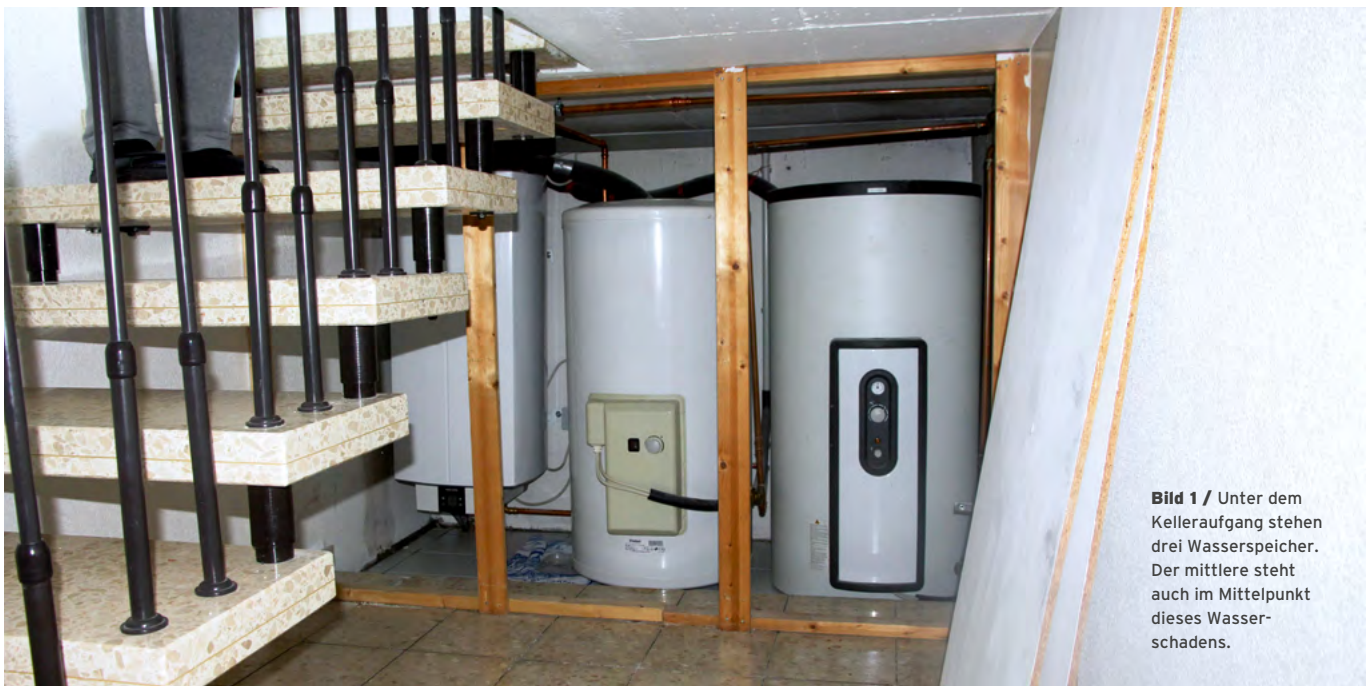
**Bild 1 /** Unter dem Kelleraufgang stehen drei Wasserspeicher. Der mittlere steht auch im Mittelpunkt dieses Wasserschadens.

me hatte es keine Wartungs- oder  
Reparaturarbeiten gegeben. Der  
Speicher hatte all die Jahre prob-  
lemlos seinen Dienst verrichtet.  
Im Keller standen noch zwei wei-  
tere Speicher, die sogar noch älter  
waren als das schadenbetroffene  
Gerät. Der Gutachter riet dringend  
dazu, auch sie zu prüfen. ▲

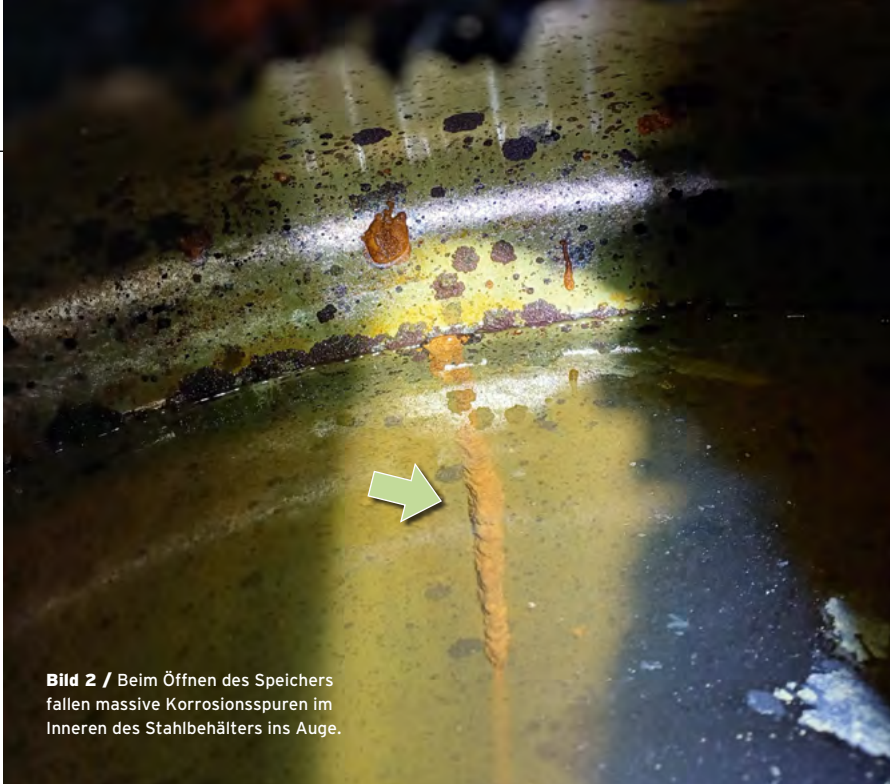
Von außen waren an dem Speicher keine Schäden erkennbar. Beim Öffnen fielen dem Gutachter jedoch sofort die massiven Korrosionsschäden im Inneren des Gerätes auf.

**Bild 2 /** Beim Öffnen des Speichers  
fallen massive Korrosionsspuren im  
Inneren des Stahlbehälters ins Auge.

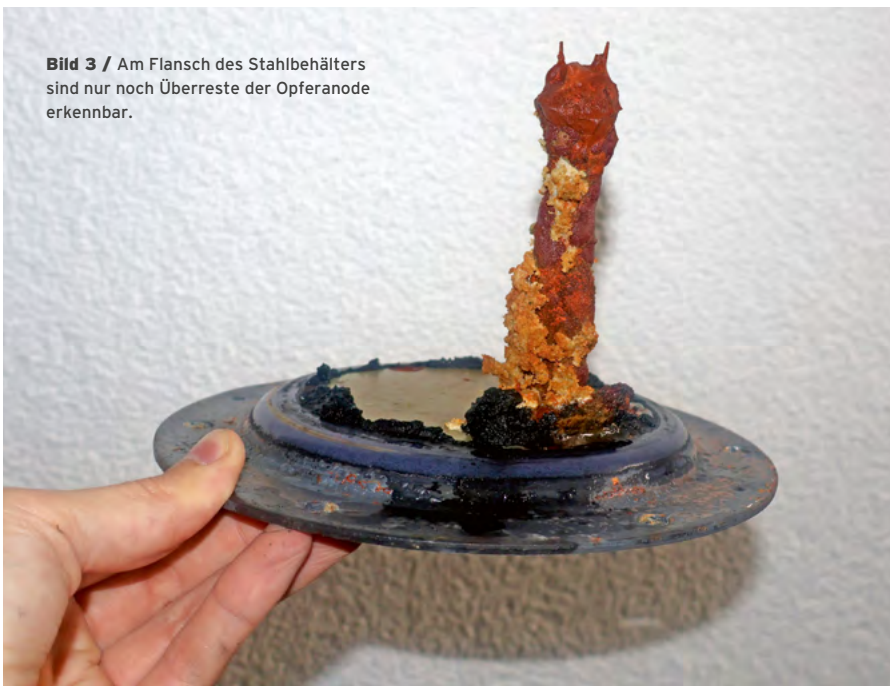
**Die Opferanode war bei dem betroffenen Speicher annähernd nicht mehr vorhanden; sie war nahezu vollständig aufgelöst.**

Opferanoden müssen von Zeit zu Zeit ausgetauscht bzw. erneuert werden. Das geschieht bei der turnusmäßigen Wartung der Geräte. In diesem Fall handelte es sich um einen 19 Jahre alten Wasserspeicher eines namhaften Herstellers. Sowohl die Bedienungsanleitung des Speichers als auch die Angabe, dass er alle zwei Jahre gewartet werden musste, waren online leicht zu finden, wie der Gutachter bei der Recherche feststellte.

Die letzten zehn Wartungen waren allerdings ausgefallen. Seit der Inbetriebnah-

**Bild 3 /** Am Flansch des Stahlbehälters  
sind nur noch Überreste der Opferanode  
erkennbar.

**Dies ist nicht der erste Fall, bei dem  
eine nicht rechtzeitig gewechselte  
Opferanode zu Korrosion und infolge-  
dessen zum Wasserschaden geführt  
hat. Die Überprüfung der Anode ge-  
hört zur Wartung und sollte im War-  
tungsprotokoll bestätigt werden. Vor  
allem aber müssen die vom Hersteller  
geforderten Wartungen tatsächlich  
auch durchgeführt werden.**
