Wenn es im Winter friert und im Sommer tropft

Zeitschrift für
Schadenverhütung und Schadenforschung
der öffentlichen Versicherer

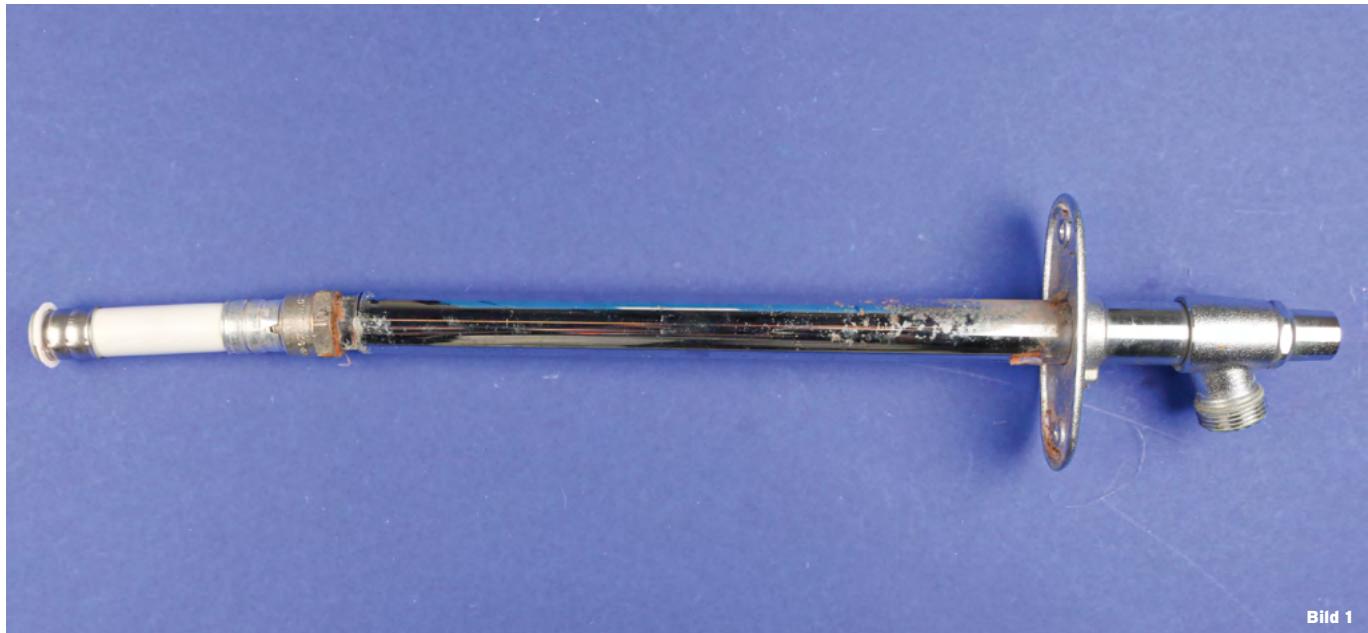
tülle an den Auslass angeschlossen ist. Das Schadenbild zeigte hier einen charakteristischen Frostschaden: Das Anschlussstück war zum Teil aus der Gewindesteckung herausgedrückt und das Ende des Ventilrohrs, das im eingebauten Zustand im Gebäudeinneren liegt, war aufgeweitet worden. Diese Verformungen entstehen bei Bauteilen der Trinkwasserinstallation nur durch den starken Druckanstieg als Folge einer Frosteinwirkung.

Entstanden war der Schaden, weil im Winter zuvor mindestens die Schlauchtülle eines Gartenschlauches angeschlossen war. Vielleicht wurde der gesamte

Bild 1 / Die Außenarmatur: Das rechte Ende lag im eingebauten Zustand außerhalb des Hauses und das linke Ende im beheizten Hauswirtschaftsbereich.

Gartenschlauch auch einfach vergessen.
Beim letzten Zudrehen vor dem Winter
blieb das Ventilrohr darum mit Wasser
gefüllt, das schließlich einfror.

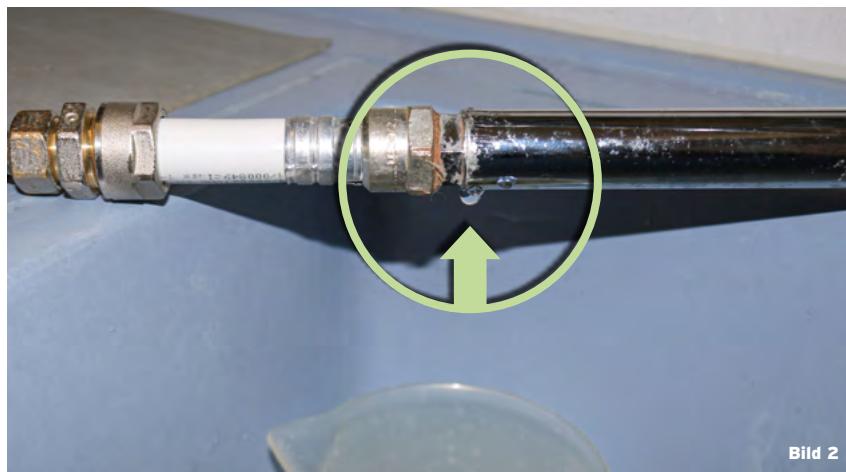
Bei der Dichtigkeitsprüfung im Labor tropften 1,48 Liter Wasser pro Stunde

aus dem Anschlussbereich der Armatur. Mit dem Schließen des Ventils stoppte auch der Wasseraustritt.

Bild 2 / Bei der Dichtigkeitsprüfung tropft es aus dem Ausschlussbereich.

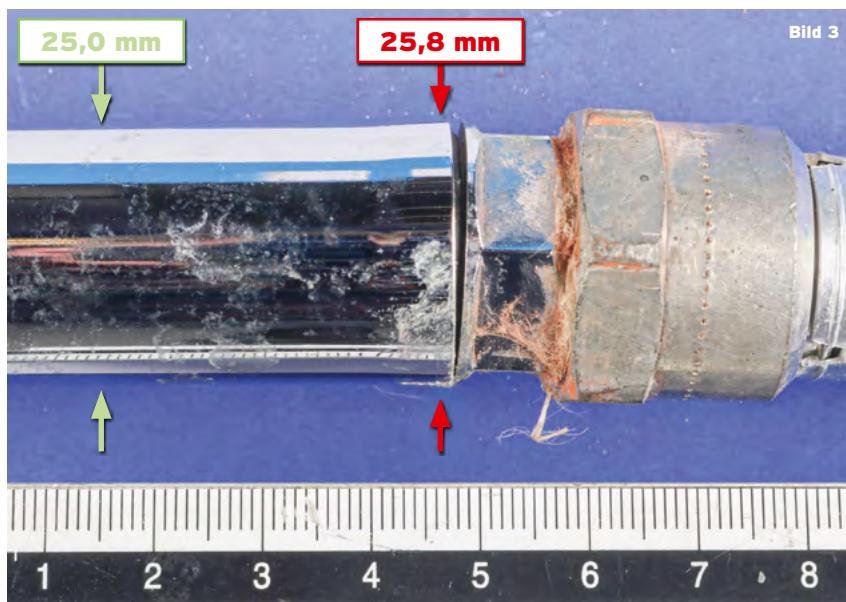
Bild 3 / Ein Blick auf die Leckagestelle: Das Rohrende ist aufgeweitet und der Schraubübergang wurde zum Teil aus dem Innengewinde des Ventilrohrs herausgedrückt.
