Die Chart Show der Leitungswasserschäden

Am häufigsten betroffene Bauteile und häufigste Fehler – die IFS-Schadendatenbank gibt Auskunft.

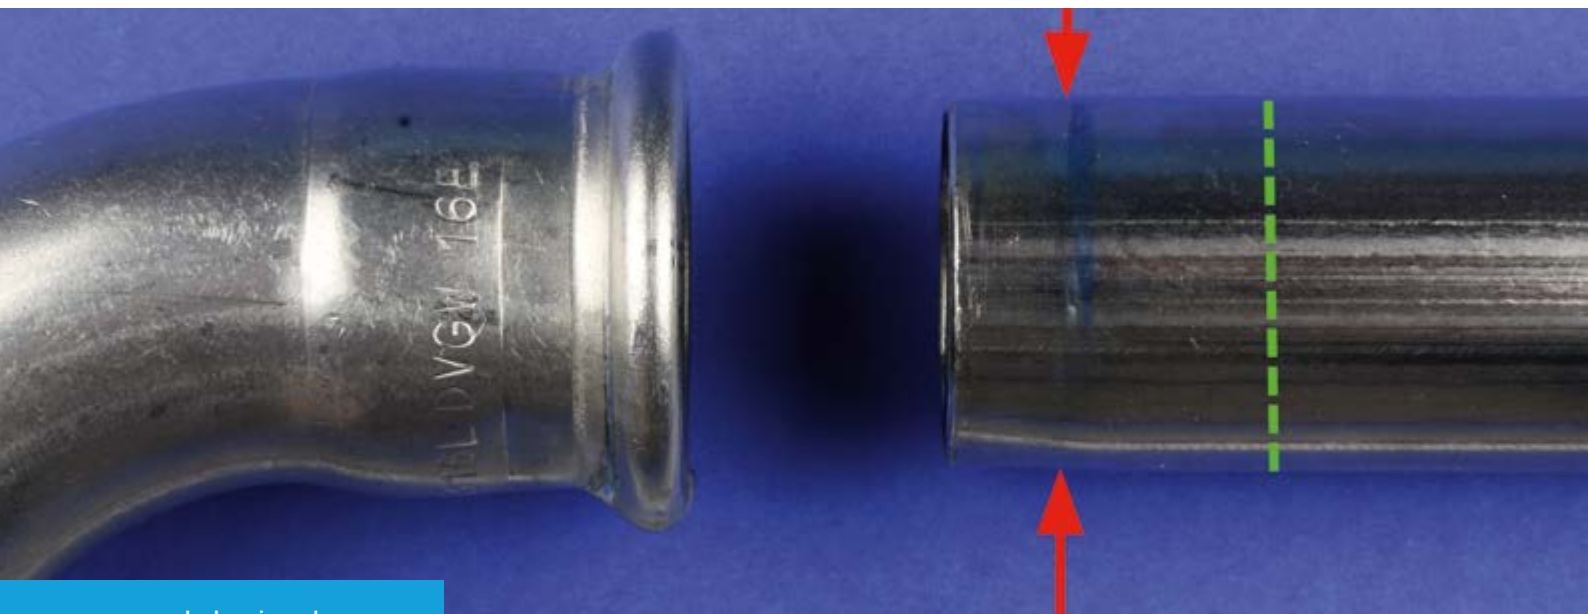
Nach der Fertigstellung einer Trinkwasserinstallation in dem neuen Gebäude eines Krankenhauses wurde diese bereits einige Wochen vor dem Erstbezug in Betrieb genommen. Wenige Tage vor dem Einzug trennte sich eine Pressverbindung an einer Hauptwasserleitung und enorme Wassermengen drangen bis in die OP-Säle vor. Die Laboruntersuchung an der schadhafte Metall-Pressverbindung, an der das Rohrende aus dem Fitting herausgerutscht war, zeigte, dass das Rohrende vor dem Verpressen nicht weit genug in den Fitting eingesteckt worden war (**Bild 1**). Eine Kontrolle der Einstecktiefe, wie sie vom Her-

steller der Verbinder gefordert wird, war offensichtlich vergessen worden.

Bild 1 | Die Pressverbindung hat sich gelöst. Die Pfeile markieren die tatsächliche Einschubtiefe des Rohrendes. Die grüne Markierung zeigt, wie weit das Rohrende für eine dauerhaft kraftschlüssige Verbindung in die Muffenaufnahme des Fittings hätte eingeschoben werden müssen.

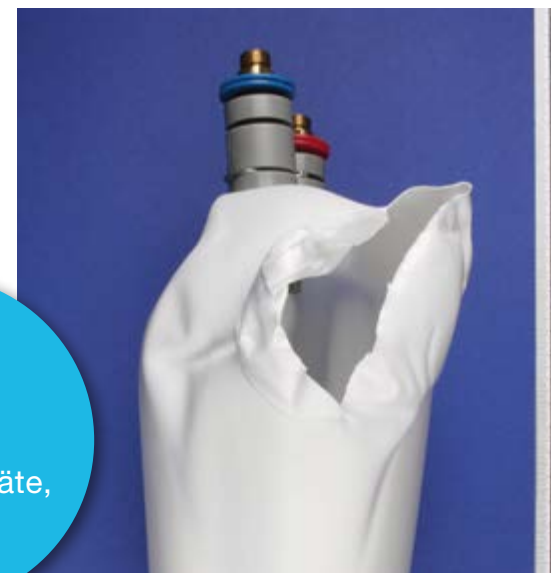
wackelnde Spültischarmatur ausgetauscht werden. Bei einem Abstecher in den Baumarkt um die Ecke wurde neben Farbe und Tapeten auch eine neue günstige Spültischarmatur gekauft. Zuhause angekommen wurde dann festgestellt, dass die alte Armatur wohl mehr Anschlüsse gehabt hat als die Neue. Mit einem kleinen technischen Kniff des Heimwerkers ließ sich auch die neue Armatur mit zwei Anschlusschläuchen an den Kleinspeicher funktionsfähig anschließen. Nach dem Feierabendbier wurde die Wohnung guten Gewissens verlassen. In der Nacht erteilte die Heimwerker dann der Anruf aus der Wohnung unterhalb der Dachgeschosswohnung. Das Wasser lief aus der Decke. Bei der Nachschau wurde festgestellt, dass das Wasser aus dem drucklosen Kleinspeicher floss, an welchen die neue Armatur angeschlossen war. Eine Untersuchung des für einen drucklosen (sogenannten offenen) Betrieb ausgelegten Kleinspeichers zeigte, dass der innere Wasserbehälter druckbedingt geplatzt war (**Bild 2**).

Beim Austausch der Spültischarmatur wurde nicht darauf geachtet, dass an den drucklosen Kleinspeicher eine Niederdruckarmatur mit drei Anschlusschläuchen angeschlossen werden muss. Durch den Einbau eines T-Stückes konnte der Heimwerker die Armatur zwar funktionsfähig

in Betrieb nehmen, setzte den Kleinspeicher hierbei jedoch bestimmungswidrig unter Leitungsdruck. Dieser ist dafür nicht ausgelegt und platzte zeitverzögert auf. Ein sich über mehrere Stockwerke hinziehender Wasserschaden war die Folge.

Bild 2 | Ansicht des inneren Wasserbehälters aus einem drucklos zu betriebsenden Kleinspeicher. Der Wasserbehälter ist in der Folge einer bestimmungswidrigen Druckeinwirkung geplatzt.

Zur Vermeidung von Wasserschäden an Geräten und Bauteilen sollte gerade bei Reparaturarbeiten im Heimwerkerbereich auf die Herstellervorgaben in den Bedienungsanleitungen geachtet werden. Ist der Heimwerker nicht mit dem System vertraut und die Bedienungsanleitung nicht zur Hand, sollte eine Fachkraft zu Rate gezogen werden.

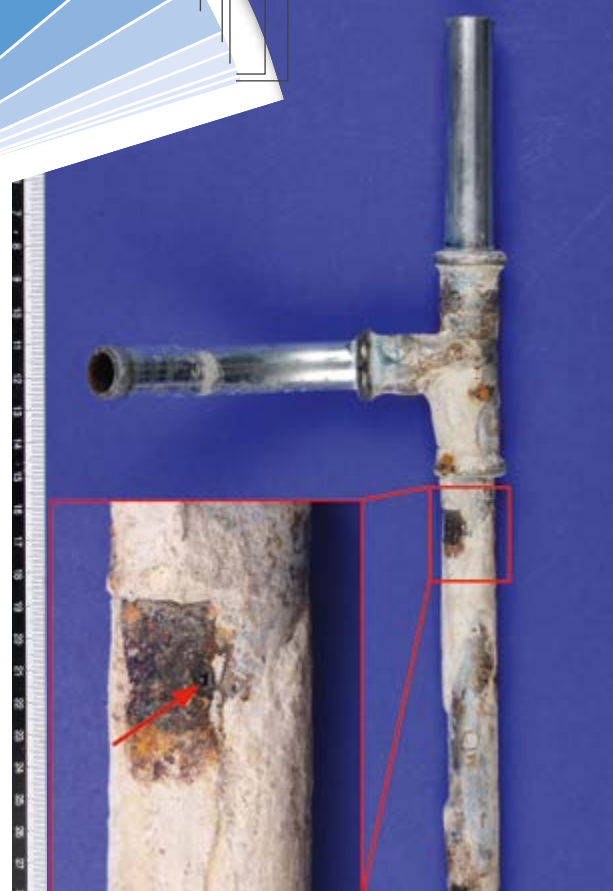
Etwa zwei Jahre nach der Neuerrichtung eines Bürogebäudes war es an im Fußbodenaufbau verlegten Heizungsrohren aus C-Stahl zu einem bestimmungswidrigen Wasseraustritt aus diesen gekommen. Wie die Untersuchungen zeigten, war der Rohrwerkstoff der Durchgangsleitung im Bereich des Abganges einer Fußbodendurchführung zu einem Heizkörper durch eine fortschreitende Außenkorrosion derart geschwächt worden, dass es hier zu einem Wanddurch-

bruch gekommen war (**Bild 3**). Wasser gelangte über einen längeren Zeitraum unemerkt in den Fußbodenaufbau, bis dieses durch aufsteigende Feuchte an angrenzenden Wandflächen bemerkt wurde.

Was war jedoch die Ursache für das Versagen? Bereits in der Bauphase war es durch eine mangelhafte Abdichtung der Rohrdurchführung in den Fußbodenaufbau zu einem Eintrag einer im Einbringungs Zustand stark feuchten und flüssigen Estrichausgleichsmasse in den Spalt zwischen dem Rohr und der umgebenden Dämmung gekommen. Der starke Feuchteintrag in Verbindung mit einer hier bautechnisch behinderten Feuchteabfuhr bildete mit dem nicht dauerhaft korrosionsgeschützten Stahlwerkstoff die Grundlage für eine rasche Schädigung durch Außenkorrosion.

Bild 3 | Durch Außenkorrosion geschädigte C-Stahlrohrleitung aus dem Fußbodenaufbau. Im Detail zeigt sich ein Wanddurchbruch durch Außenkorrosion.

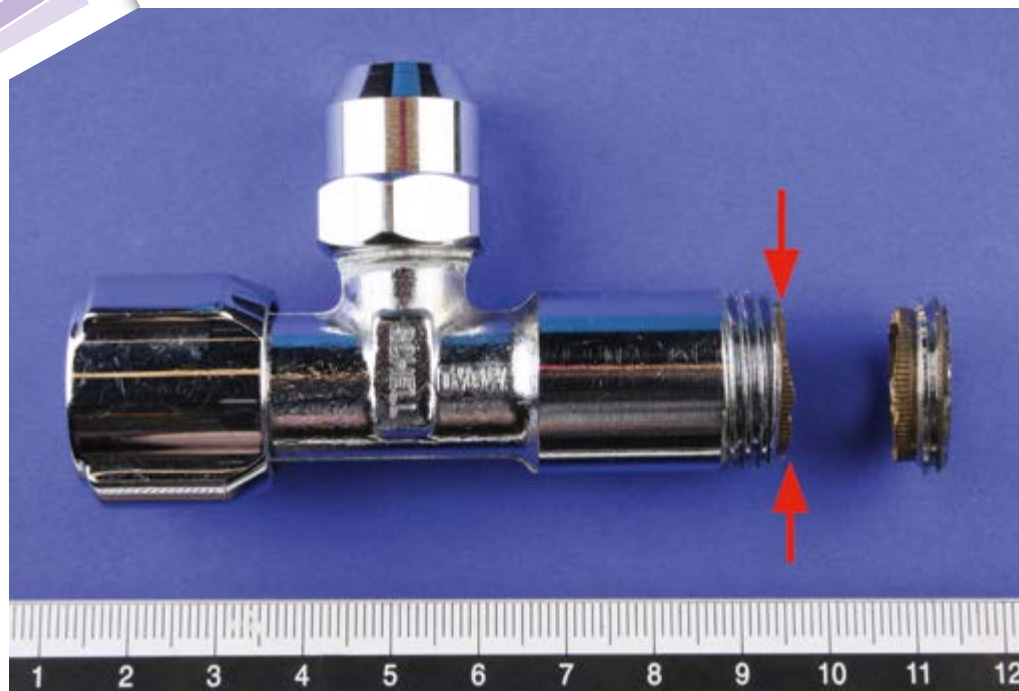
Dass diese Herstellervorgaben nicht jedem Heimwerker oder Installateur bekannt sind, zeigt das nachfolgende **Schadenbeispiel Nr. 4**: Doppelt hält besser, dachte sich wohl der ausführende Handwerker einer Installationsfirma bei der Endausführung der Trinkwasserinstallation eines neu errichteten Einfamilienhauses. Die ersten Gewindgänge der selbstdichtenden Gewindeanschlüsse der Eckventile versah er daher zusätzlich mit einer geringen Menge an Hanffasern und schraubte die Gewinde in die wandseitigen

Hahnverlängerungen. Ein Jahr ging alles gut, bis es durch den Bruch an einem der Ventilgewindeanschlüsse zu einem umfangreichen Wasseraustritt mit hohem Schaden an der Gebäudesubstanz sowie dem Inventar kam (**Bild 4**). Im Labor zeigte sich schnell eine typische Schädigung des Messingwerkstoffes durch eine Spannungsrissskorrosion. Weiterhin wurde klar, dass das Gewinde entgegen den Herstellervorgaben aufgrund des zusätzlichen Dichtmittels nur bis zum Dichtring und nicht wie gefordert darüber hinaus in das Gegenengewinde eingedreht worden war. Hierdurch entstanden die schadenursächlichen Spannungen, die den Schaden erst ermöglicht hatten. Der Handwerker, der es ja nur gut gemeint hatte, musste sich nun für den Ausführungsfehler verantworten. Zudem waren alle weiteren in dem Gebäude montierten Eckventile auszutauschen.

Bild 4 | Ansicht des geschädigten Eckventils. Die Pfeile markieren die Bruchstelle im Anschlussgewinde in der Nut für den Dichtring. Das Eckventil kann somit nicht weit genug eingeschraubt gewesen sein.

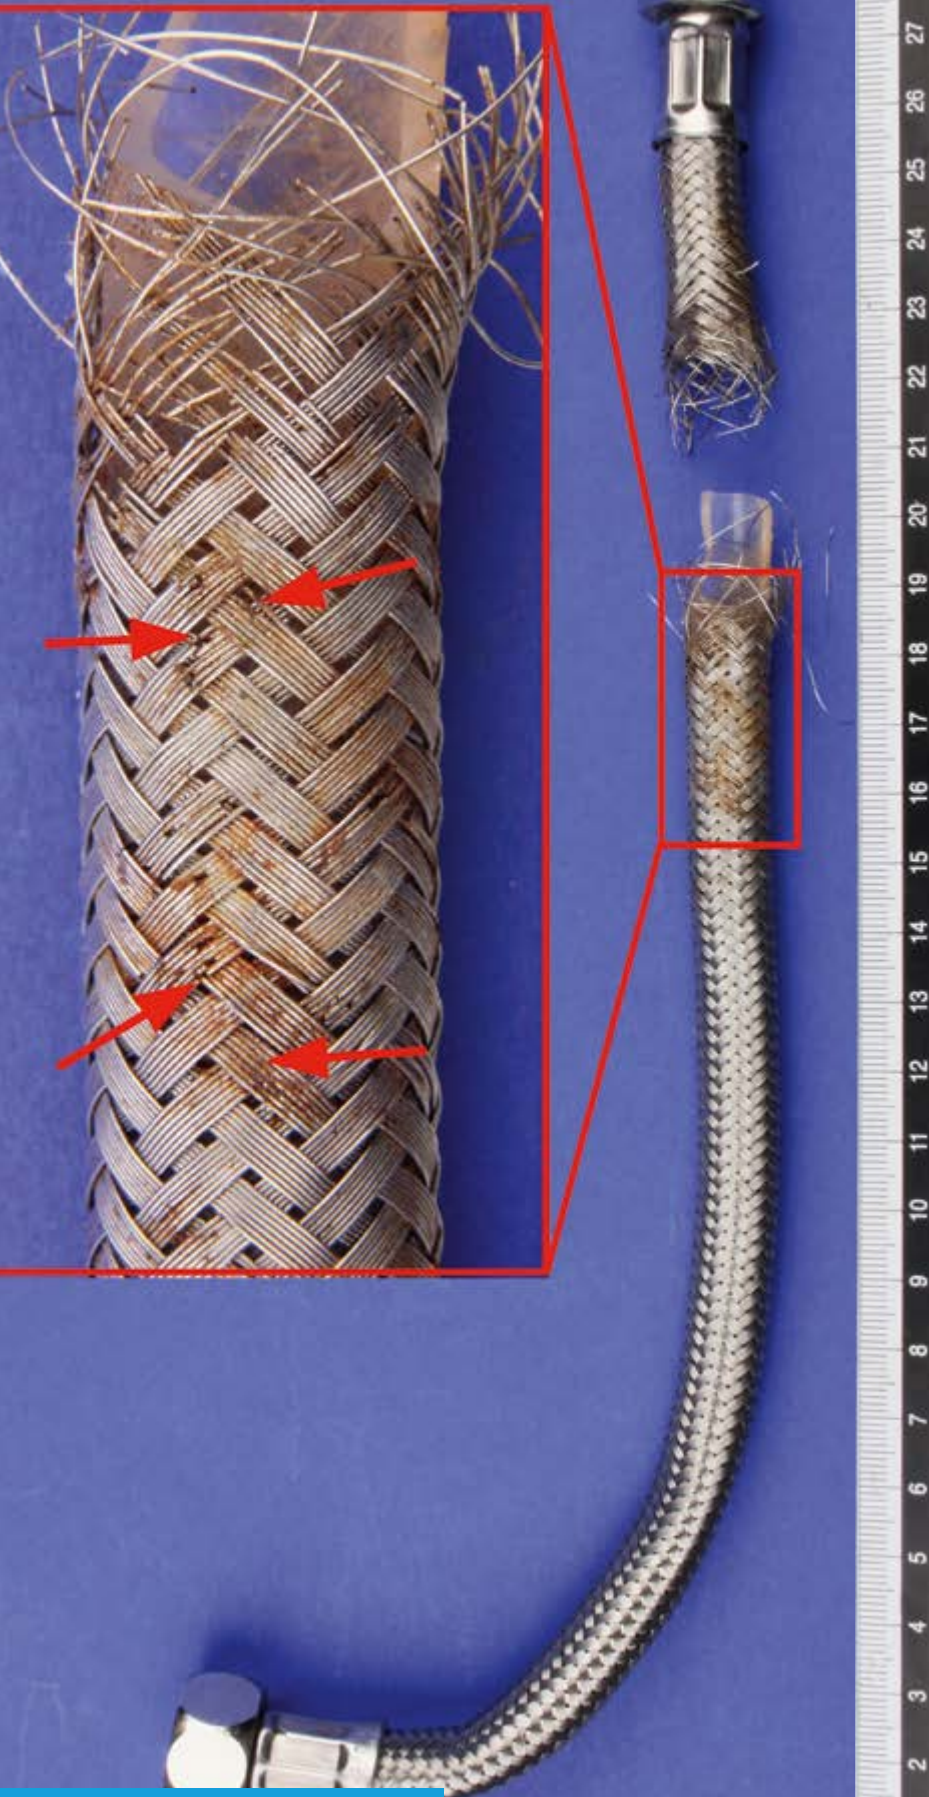
Bild 5 | Ansicht des geplatzten flexiblen Anschlussschlauches. Im Detail zeigt sich eine Korrosion des Edelstahldrahtgeflechtes.

Es war ein später Freitagabend, als ein Hausmeister seinen letzten Rundgang durch ein Gymnasium drehte und seinen Augen nicht traute. Er stellte einen ausgehenden Wasserschaden im Erdgeschoss

der Schule fest, welcher seinen Ursprung in einer Schülertoilette hatte. Der flexible Anschlussschlauch unterhalb eines Waschbeckens war aufgetrennt. Da alles zunächst nach einer mutwilligen Beschädigung durch Schüler aussah, wurde die Kriminalpolizei verständigt. Diese beschäftigt sich in der Regel weniger mit Leitungswasserschäden, konnte an dem mittlerweile gut gewaschenen Schlauch jedoch keine Fingerabdrücke oder DNA-Spuren mehr sichern. Durch die Versicherung wurde dennoch eine weiter gehende Untersuchung im IFS in Auftrag gegeben. Auch hier waren im Rahmen der Laboruntersuchung keine Hinweise auf eine mutwillige Zerstörung vorhanden, jedoch wurde durch die Gutachter ein sehr häufig auftretendes Schadenbild festgestellt. Das Edelstahlbrahtgeflecht des Schlauches war infolge der Verwendung von chloridhaltigen Reinigungsmitteln korrodiert. Der Schlauch konnte aufgrund dieser Schwächung des Metallbrahtgeflechtes den gängigen Leitungsdrücken nicht mehr standhalten und platzte auf (**Bild 5**). Der Schuldige war in diesem Fall also kein Schüler, sondern vielmehr die aggressiven Reinigungsmittel der Putzfrau.

Betreiber sollten im Sinne der Schadenverhütung flexible Anschlussschläuche auf Korrosionsspuren überprüfen und darauf achten, dass diese spätestens nach 20 Jahren gewechselt werden.
