## Amateure in der Profiliga

**schadenprisma**

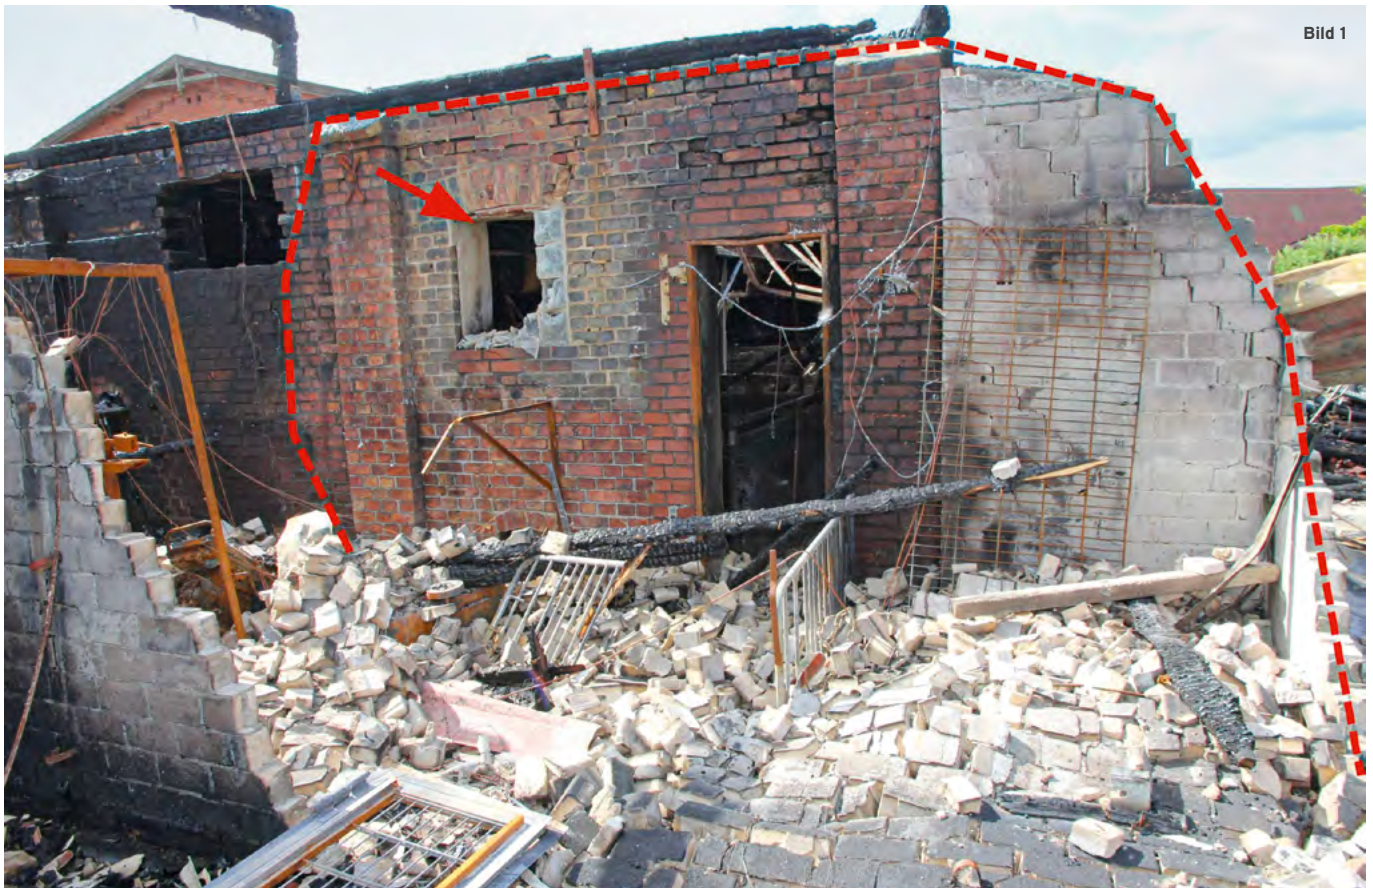
In dem ausgebrannten Technikraum, dessen Mauern zum Teil eingestürzt waren, stieß der beauftragte Brandursachenermittler des IFS später auf einen deutlichen Schadensschwerpunkt: In einem Bereich hatte es eine so starke

Hitzeinwirkung gegeben, dass selbst die schwarzen Rauchgasablagerungen verbrannt waren. Die Glasbausteine eines Fensters waren geschmolzen. Hier lagen im Brandschutt die Überreste eines Kompressors, der zur Versorgung der Druckluftanlage des Stalls genutzt worden war. Das Gerät hatte der Landwirt vier Monate zuvor bei einem Onlinehändler gekauft.

**Bild 1** / Der Brandschwerpunkt im Technikraum: Die Glasbausteine des Fensters (Pfeil) sind geschmolzen.

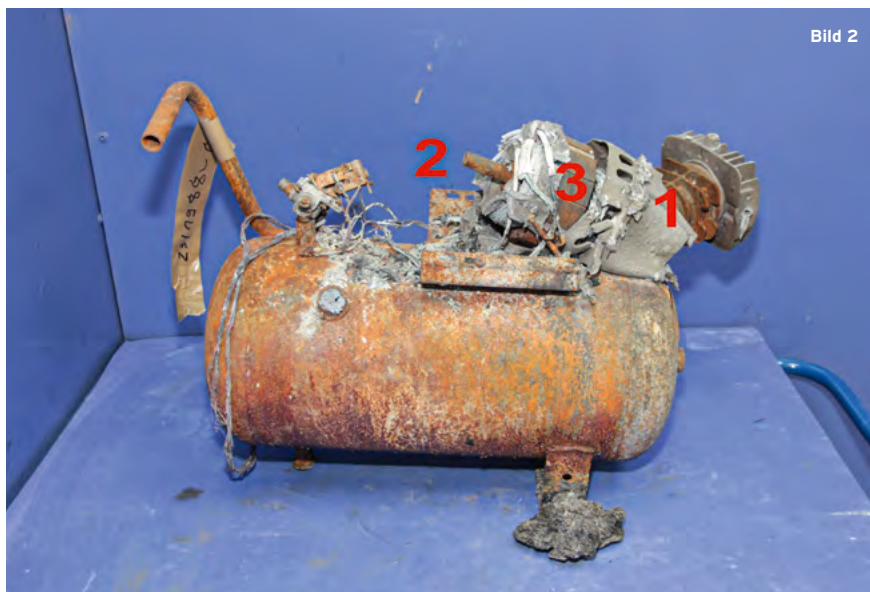
Bild 2

**Bild 2** / Der Kompressor hat zwei Verdichterkolben (1 und 2), die mittig über einen Elektromotor (3) angetrieben werden.

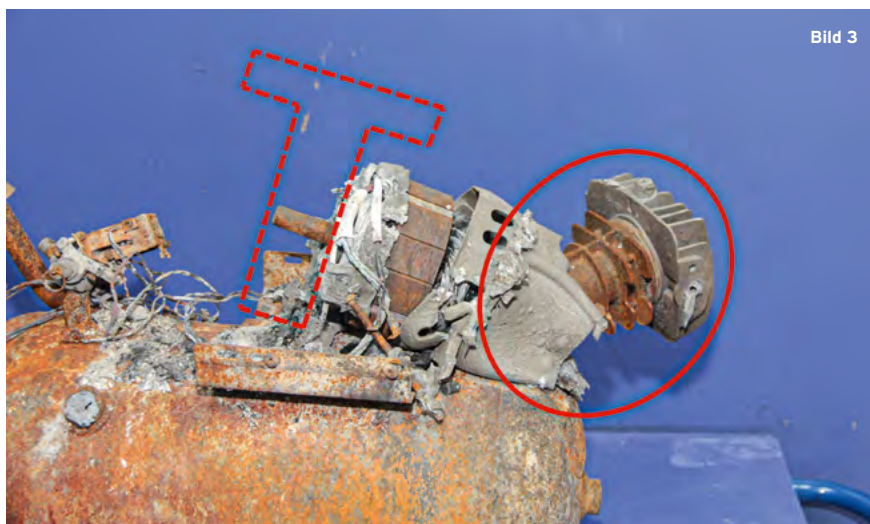
Bild 3

Bei der späteren Untersuchung des Kompressors im Elektrolabor zeigte sich ein markantes Spurenbild: Einer der beiden Verdichterkolben war restlos

zerstört und das Lager auf der Achse des Elektromotors war ebenfalls nicht mehr vorhanden. Mit hoher Wahrscheinlichkeit hatte es in diesem Bereich einen technischen Defekt gegeben.

**Dieser Schaden hatte sich bereits angekündigt:** Etwa einmal im Monat sei der Kompressor „auf Störung gegangen“, erzählte der Landwirt dem IFS-Gutachter. Diese Störung bedeutet, der Motor des Geräts war überlastet, sodass es sich abschaltete.

**Bild 3** / Der hintere Kolben ist noch vorhanden (Ellipse), aber teilweise geschmolzen bzw. verformt. Der vordere Kolben wurde vollständig zerstört (gestrichelte Linie).

Einen deutlichen Hinweis auf den Grund für die Ausfälle lieferte die Bedienungsanleitung. Dort wies der Hersteller darauf hin, dass der Kompressor **nicht für den gewerblichen, handwerklichen oder industriellen Einsatz** konstruiert wurde. Bei solchen oder gleichzusetzenden Aufgaben übernehme man **keine Gewährleistung**.

Der Kompressor war also der Aufgabe, die er zu bewältigen hatte, nicht gewachsen und hatte das durch mehrfache Ausfälle sogar deutlich gemacht, bis am Schadentag schließlich ein brandauslösender Defekt auftrat.
