Großbrand in einem Verbrauchercenter

Dr. rer. nat. Wilh. Jach

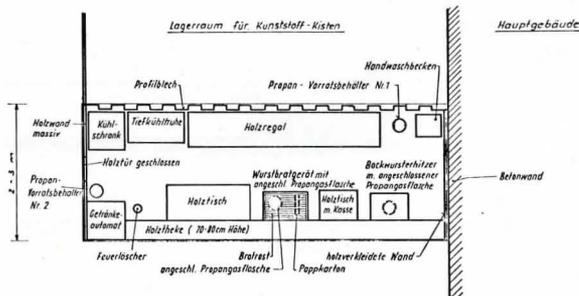
Bild 1.
Brandausbruchsbereich:
Würstchenbude aus Holz.

In eine Vorhalle, die sich im Hauptfluchtweg befindet, wurde ohne Genehmigung der zuständigen Bauaufsichtsbehörde ein Würstchenverkaufsstand von ca. 7 m Länge, 2,5 m Breite und ca. 3,2 m Höhe (d. h. praktisch, an das bitumenkorkisolierte Vorhallendach reichend) aus berindeten Kiefern-brettern eingebaut (Bild 1).

Der Brand hätte vermieden werden können, wenn nicht innerhalb des Hauptfluchtweges ohne jegliche bauliche Genehmigung die äußerst brandempfindliche Verkaufsstandeinrichtung einer Würstchenbude eingebaut worden wäre.

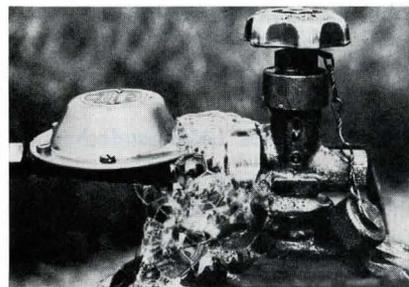
In dem hölzernen Verkaufsstand kam es zu einem Brandausbruch gegen 15.50 Uhr. Bei einer unvorschriftsmäßigen Überprüfung der Flaschenfüllung am Grillgerät durch Lösen der Überwurfmutter am Kleinregler kam es zu einem massiven Propanaustritt (Bild 2). Die Gase entzündeten sich an der Flamme des in Betrieb befindlichen Würstchenkochgerätes. Durch schlagartige Entflammung der ausgedörrten Holzteile des Standes und Abfackeln

Bild 2. Brandursache: Nicht fest angezogene Überwurfmutter zum Kleinregler mit Gasaustritt.

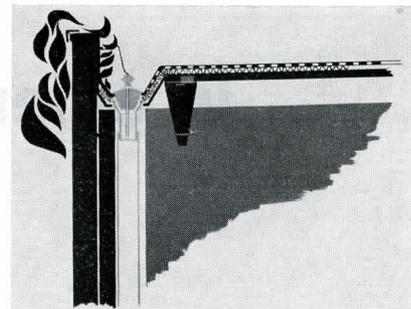
Die Isobuthylenfolie der Dachrinnenabdeckung entflammte sofort und zündete die darunterliegende Bitumenspachtellage (Bilder 3 und 4). Durch die schnell steigende Wärmebelastung der Umgebung deformierten sich die nicht verbundenen Blechstöße derart stark, daß eine breite Spaltenbildung eintrat, durch die brennendes Bitumen in die Vorratslagerung der Empore einfloß sowie Teile der brennenden Isobuthylenfolie herunterfielen und hier Glimm- und Schmelbrände auslösten (Bild 5). Die Sprinkleranlage sprang vorschriftsmäßig an und löschte in erster Brandphase diese Entstehungsbrände. In der Folge wurde (ver-

Bild 3. Brandübertragungsbrücke: Brennbarer Kunststoffolie als Regenrinnenabdeckung.

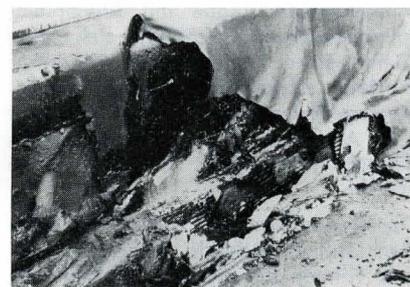
Bild 5. Zustand der Isobuthylenfolien-Abdeckung nach dem Brand. - Brandübertragungsbrücke - .

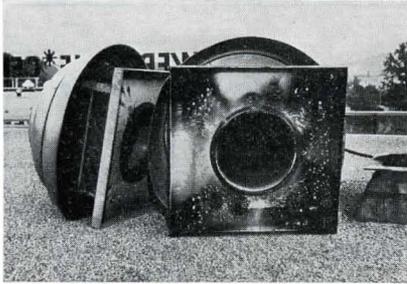
Das Brandobjekt war in den Treppenhäusern (Büroräumen, technischen Räumen in einem teilweise vorhandenen ersten Stockwerk) mit funktionsfähigen Rauchentlastungskappen versehen. Soweit sie vom Brande erfaßt wurden, sprachen sie im Brandverlauf ordnungsgemäß an und bewirkten in den Treppenhäusern eine sichere Rauchabführung, die eine dauernde Begehung derselben gewährleistete. Die Verkaufshalle war mit etwa 150 Rauchentlüftungsventilatoren versehen. Konstruktiv können sie wie folgt beschrieben werden: In Aluminiumblechhauben sind auf Horizontalblechen Ventilatoren mit PVC-Flügeln mit Flanschmotoren und getrennter Kabelzuführung montiert. Die Gesamtlüfterleistung sollte auch bei schwerster Rauchverqualmung eine völlige Rauchfreiheit garantieren (Bild 6).

Bild 6. Dachentlüfter: Innenansicht mit PVC-Entlüfter.

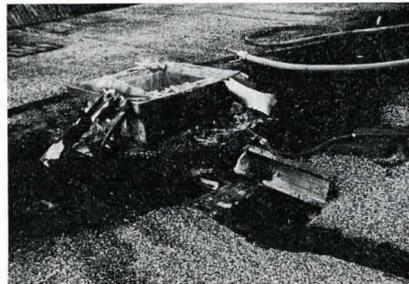
Durch die Ansaugung von Heißluft und Brandgasen aus den oberen Hallenluftschichten trat jedoch eine schnelle, weitgehende Deformation der Ventilatorflügel aus PVC durch Erweichen (80—100° C) ein (Bilder 7 und 8). Die Folge dieser Ventilatorflügelzerstörung war ein schlagartiger, vollständiger Rauchrückstau in die Halle, der den Löschangriff von innen entscheidend verzögerte und somit eine starke Erhöhung des Gesamtbrandschadens zur Folge hatte.

Bild 7. Rückstauende Entlüftungsventilatoren mit Kunststoffflügeln.

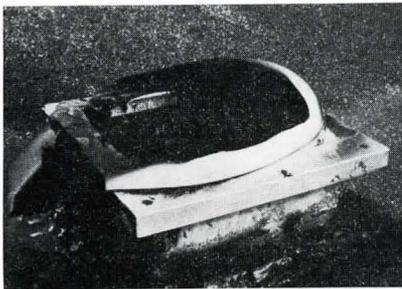
Bild 8. Kunststoff-Entlüftungsklappe mit ausgebrannter Plexiglashaube.
