Saunabrände

Hans Jaenke

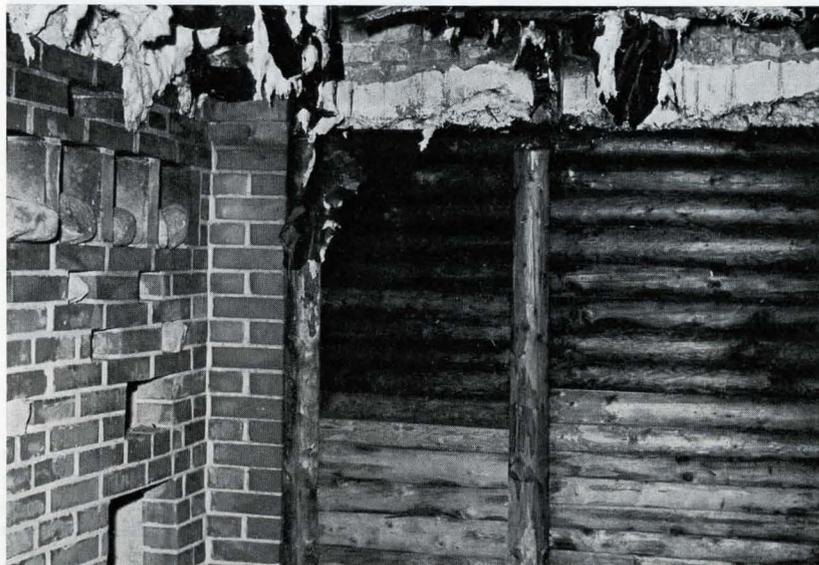
Bild 1. Die hölzerne Wand- und Deckenverkleidung in der Nähe der oberen Warmluftaustrittsöffnungen war in Brand geraten.

An einem Maitag gegen 16.15 Uhr kam es im Saunaraum zu einem Brandausbruch. Es war die Holzverkleidung in unmittelbarer Nähe der Ofentrennwand in Brand geraten (Bild 1). Das Feuer wurde rasch entdeckt und konnte sofort gelöscht werden, bevor ein größerer Sachschaden entstand (Bild 2).

Ermittlungen ergaben, daß der Brandausbruch auf eine Selbstentzündung der Holzverkleidung in der Nähe der Warmluftaustrittsöffnungen zurückzuführen war. Das harzhaltige Holz war

hier besonders einer Dauerwärmelast ausgesetzt, die zu einer selbstentzündungsgefährlichen Röstkohlebildung geführt hatte.

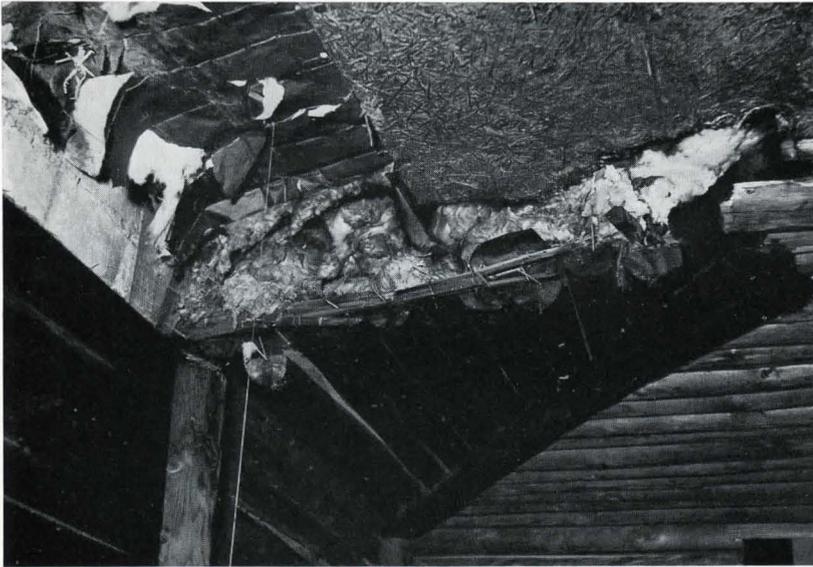
Bild 2. Verzerrte und verbrannte Holzverkleidungen im Saunaraum.

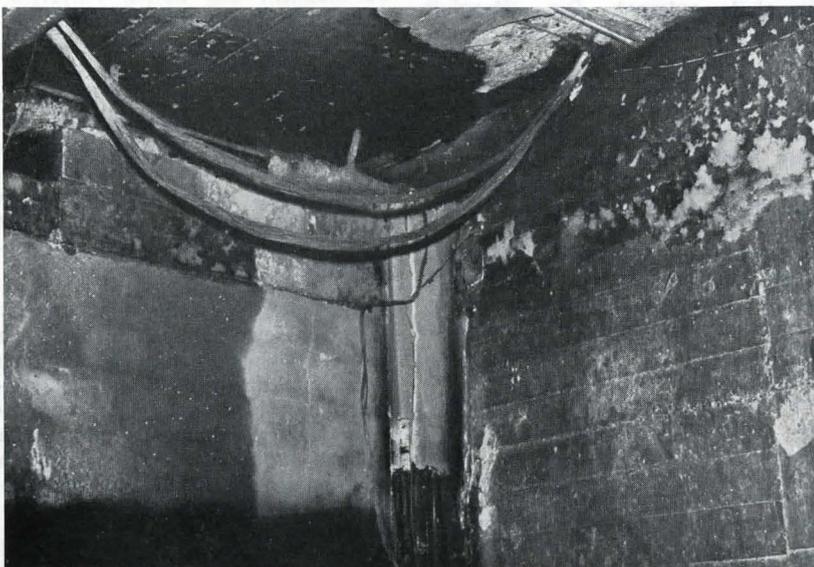
verkleidung in Brand. Der Saunaraum brannte völlig aus (Bild 3). Das Feuer richtete in der Schwimmhalle und den Nebenräumen einen Sachschaden von ca. 100 000 DM an (Bild 4).

Bild 3. Ansicht des völlig ausgebrannten Saunaraumes.

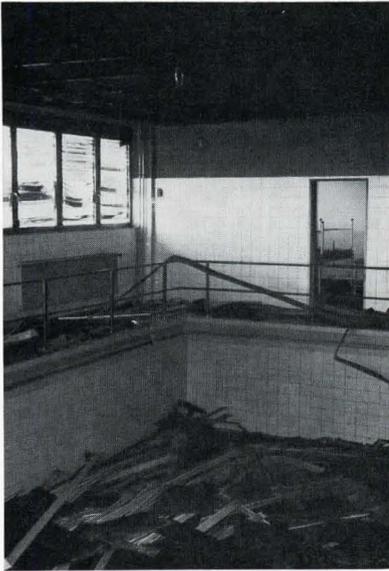
Bild 4. Brandbeschädigte Schwimmhalle. Das Feuer war im Saunaraum ausgebrochen.

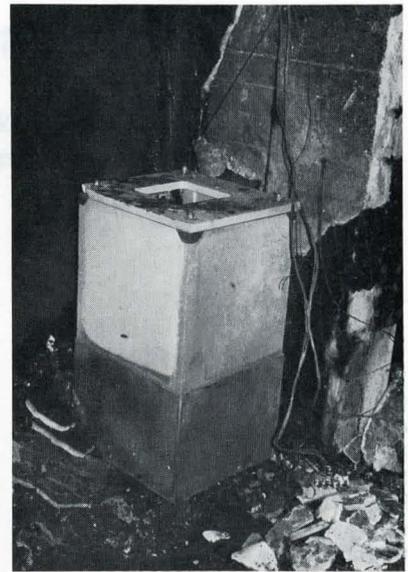
Wände und Decke des Saunaraumes hatten eine Fichtenholzverkleidung und waren mit einer Wärmedämmung und Feuchtigkeitsabsperrschicht versehen. Innerhalb des Saunaraumes wurde ein Elektroofen mit einem Anschlußwert von 12 kW betrieben (Bild 5). Eine Doppelblechwand in einem Abstand von ca. 30 cm trennte den Ofen vom Rauminnen ab. Als obere Abdeckung des Ofens waren Schamotteplatten vorgesehen. Die Stromversorgung erfolgte mit 220/380 Volt Drehstrom. Die Heizleistung von

Aufgrund der Untersuchungen schied die elektrische Anlage als Brandursache aus, da kein elektrischer Lichtbogenkurzschluß vorgelegen hatte, der die hölzerne Innenauskleidung des Saunaraumes in Brand setzen konnte. Ferner war die gesamte Anlage durch einen Fehlerstromschutzschalter mit einem Grenzfehlerstrom von 500 mA abgesichert worden. Der Fehlerstromschutzschalter hatte ausgelöst und aufgrund seiner Auslösstromstärke nur einen maximalen Fehlerstrom von 500 mA zugelassen, der innerhalb von 0,2 Sekunden abschaltete und daher nicht in der Lage war, bei einem eingetretenen Isolationsfehler die Holzverkleidung in Brand zu setzen.

Bild 5. Nach den Ermittlungen schied der Elektroofen als Brandursache aus.

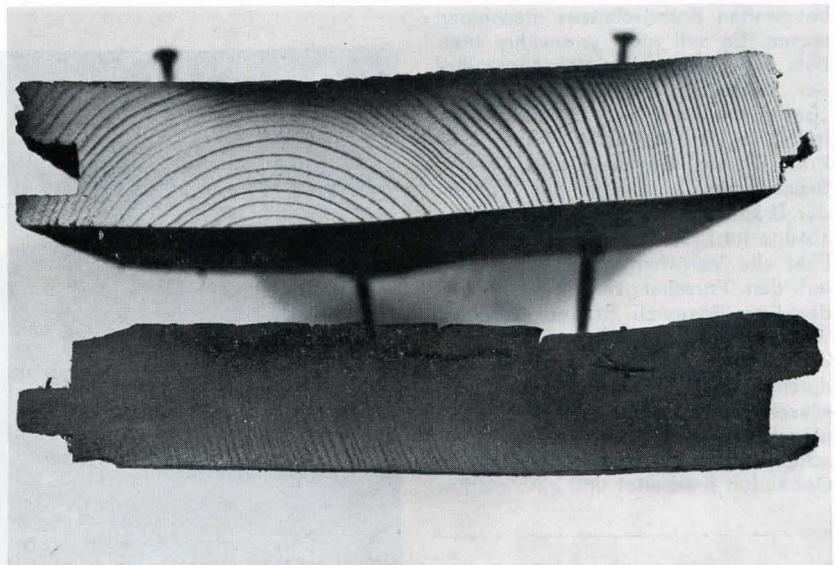
Das Kieler Laboratorium für Brandschutztechnik*) erhielt den Auftrag, festzustellen, ob im vorliegenden Brandfall eine Entzündung der Holzverkleidung bei einer Raumtemperatur von 90° C möglich war. Für die Versuche wurde der Elektroofen aus dem Schadenfall zur Verfügung gestellt. Hiermit wurden auch die Versuche durchgeführt, obwohl die Leistung des Heizgeräts durch den Brandeinfluß von 12 auf 9 kW vermindert worden war. Die Raumtemperatur wurde durch Thermostaten auf 90° C eingestellt und konstant gehalten. Während der Versuchszeit mit einem täglichen Heizbetrieb von 8 Stunden wurde ein sich ständig verstärkender Röstgeruch wahrgenommen, ohne daß eine Braunfärbung der Holzverkleidung zu erkennen war. Auch wurden keine Temperaturerhöhungen am oder im Holz festgestellt. Nach insgesamt 208 Betriebsstunden änderte sich dieser Zustand aber sehr schnell. Innerhalb von 15 bis 30 Minuten stieg die Temperatur auf 290° C an. Die Holzverkleidung entzündete sich, und unter starker Rauchentwicklung kam es rasch zu einem Oberflächenbrand, so daß der Versuch als beendet angesehen werden mußte (Bild 6).

Bild 6. Holzselbstentzündung durch Röstkohlebildung. Die Holzquerschnitte zeigen die verschiedenen Stadien der Röstkohlebildung. Man beachte die typische Krümmung zur Wärmequelle.
