Brandverlauf in einem Bürohochhaus

Erkenntnisse für einen verbesserten Brandschutz

Hans Jaenke

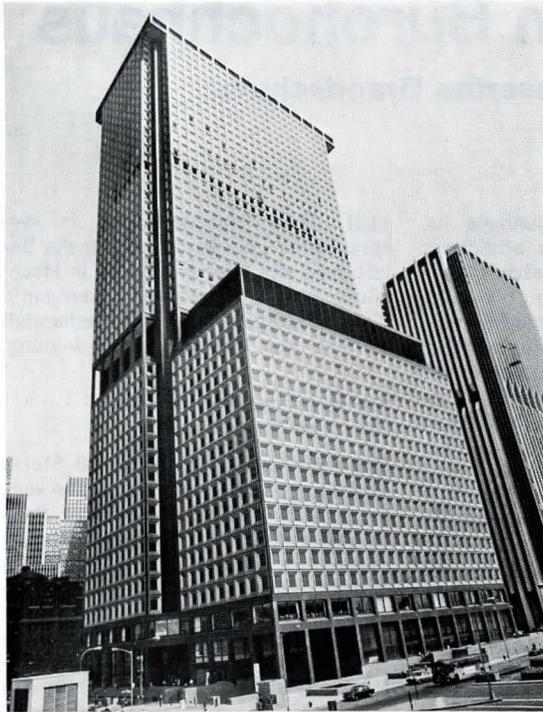
Bild 2. Das 1970 erbaute 50stöckige Hochhaus One New York Plaza wurde in den 33.–35. Stockwerken von einem Brand betroffen. Trotz sofortigen Einsatzes der Feuerwehr konnte das Feuer erst nach fünf Stunden unter Kontrolle gebracht werden. Zwei Menschen mußten ihr Leben lassen, 30 Menschen wurden verletzt. Der Sachschaden belief sich auf fast 10 Millionen Dollar. Stellungnahme eines New Yorker Brandexperten:

„Der Umfang dieses Brandes in einem brandhemmenden Gebäude ist verständlich, wenn man sich vergegenwärtigt, daß diese Bezeichnung irreführend ist: Im Zeitalter des Kunststoffs errichtete Gebäude dieser Art sollten korrekter als „halbrennbar“ bezeichnet werden.“

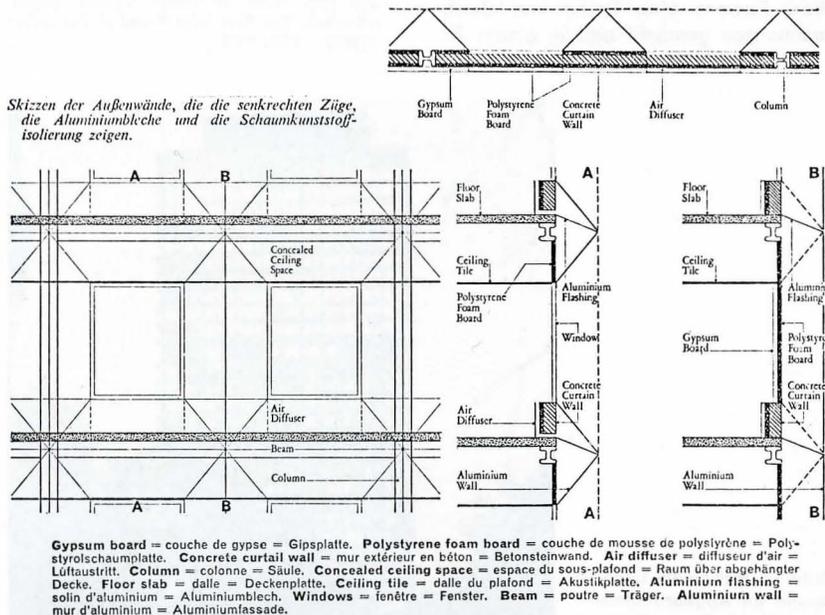
Die Außenwände haben eine Fassadenverkleidung aus Aluminiumplatten erhalten. In der Flucht mit den Stützen befinden sich 15 cm dicke und 71 cm hohe Betonblockwände, deren Innenflächen mit 2,5 cm dicken Polystyrol-Schaumplatten isoliert und an den Sichtflächen mit Gipsplatten verkleidet sind. Die in den Deckenhohlräumen befindlichen Schaumplatten sind ungeschützt. Die abgehängten Decken ha-

ben eine Verkleidung aus Akustikplatten. Zwischen den Betonblockaußenwänden und der vorgehängten Fassade befindet sich ein 40 cm breiter Hohlraum (Bild 3).

Bild 3. Außenwandkonstruktion des Hochhauses. Die aus Aluminiumplatten hergestellte Fassadenverkleidung hat 40 cm Abstand von den Betonsteinaußenwänden. Die Temperaturen während des Brandes erreichten hier etwa 815°C und brachten die Fassadenverkleidung teilweise zum Schmelzen.

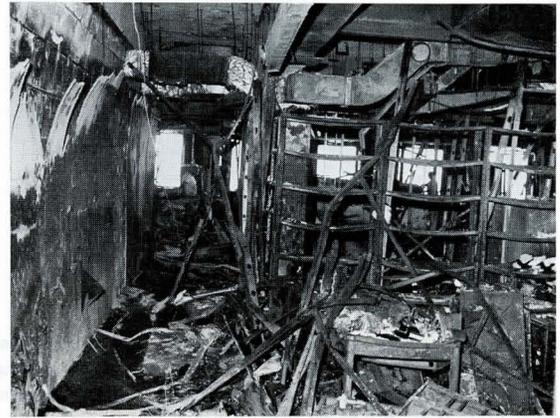
Gegen 17.45 Uhr wurde Rauchaustritt aus einem Deckenhohlraum im 31. Stockwerk bemerkt und etwas später ein Brandausbruch in dem Hohlraum über der abgehängten Decke des 34. Stockwerks festgestellt. In dem Deckenhohlraum befanden sich Kanäle der Klimaanlage, Beleuchtungsarmaturen, Stromleitungen, Telefonkabel und dergleichen mehr. Die Isolierungen vieler Leitungen bestanden aus PVC und anderen Kunststoffen. Eine Unterteilung der ausgedehnten Deckenhohlräume in Brandabschnitte war nicht vorhanden (Bild 4).

Bild 4. Der Brand wurde zuerst in dem Hohlraum oberhalb der abgehängten Decke im 34. Stockwerk festgestellt. Da der ausgedehnte Deckenhohlraum nicht durch Brandschotten unterteilt war, konnte sich der Brand rasch ausbreiten. In dem Deckenhohlraum befanden sich zahlreiche Kabel, deren Isolierungen aus PVC oder anderen Kunststoffen bestanden.

- b) Anzustreben ist eine Unterteilung des Hochhauses in feuerbeständige Brandabschnitte, um einen Brand auf einen bereits in der Bauplanung festzulegenden Gebäudeabschnitt zu beschränken.

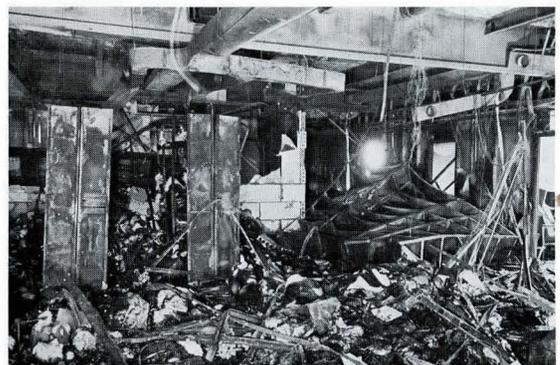
Durch die in den Büroräumen vorhandenen brennbaren Einrichtungen wurde die Brandausbreitung stark gefördert (Bild 5). Die meisten Schreibtische bestanden aus Holz, die Stühle hatten durchweg Sitze und Rücklehnen aus Kunststoff oder Gummi, und für die Polsterung der Sofas waren Federn oder Schaumkunststoffe verwendet worden. Alle Möbel waren mit einer durchsichtigen Kunststoffolie überzogen worden. Die Teppiche bestanden aus Wolle mit Fasereinlagen. Alle brennbaren Einrichtungen und Einbauten, wie Möbel, Wärmedämmplatten, Bodenbeläge, Trennwände, Schallschutzwände, Akustikplatten usw., trugen entscheidend zur raschen Ausbreitung des Brandes und der starken Raumentwicklung bei. Brandschutzexperten wiesen nach dem Brand erneut darauf hin, daß die heute oft übliche Art von Büroeinrichtungen und Einbauten im Vergleich zu früheren Zeiten, in denen die Verwendung von Stahlschreibtischen und -stühlen, Linoleum- oder Terrazzofußböden und gemauerte Trennwände gebräuchlich war, zu einer beträchtlichen Erhöhung der Brandbelastung geführt hat.

Bild 5. Teilansicht des 33. Stockwerks: Fast alle Einrichtungsgegenstände und Einbauten erwiesen sich als brennbar. Büromöbel mit leichtentflammbaren Schaumstoffpolsterungen entwickelten bereits bei 100°C brennbare Gase.

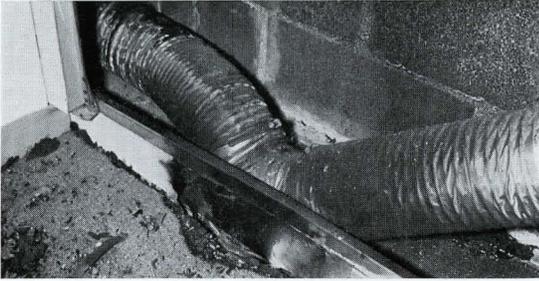
Der Brand breitete sich sehr schnell in den Deckenhohlräumen aus und gelangte bis an die freiliegenden Polystyrol-Schaumisolierungen der südlichen und östlichen Außenwände des Gebäudes (Bild 6). In Form von brennenden Tropfen und brennenden Gasen wurde der Brand in die Büroräume übertragen. Außerdem breitete sich der Brand durch Deckenöffnungen für elektrische Leitungen und Telefonkabel und unverschlossene Durchlässe für Kanäle der Klimaanlage sowie über die Postrutsche auf weitere Stockwerke aus.

Bild 6. Brandübertragung durch einen Schacht im 35. Stockwerk; die Betonblockwand war mit Schaumstoff isoliert.

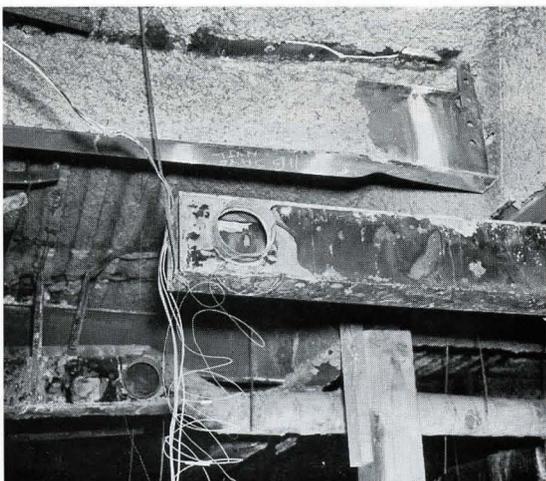
Die größten Schäden an den Baukonstruktionen waren im 33. und 34. Stockwerk aufgetreten. Durch die Hitzeeinwirkungen hatten sich die Stahlbauteile stark verbogen, obwohl sie eine Schutzauflage aus Asbestfasermaterial erhalten hatten (Bild 7).

Die Ermittlungen ergaben, daß der aus England beschaffte Baustahl während des Transports stark oxidiert war und das aufgespritzte Asbestfasermaterial nicht genügend gehaftet hatte. Es war nach kurzer Zeit an vielen Stellen wieder abgefallen. Außerdem war die Feuerschutzschicht während des Einbaues von Trennwänden, Fertigung von Luftkanälen, Befestigung von Schellen usw. an vielen Stellen beschädigt bzw. entfernt worden. Telefonausrüstungen und elektrische Anlagen in den Schalt-schränken wurden durch Schmelzen der Kunststoffteile, Abbrand der Isolierungen und durch Kurzschlüsse völlig zerstört. Der gesamte durch den Brand entstandene Sachschaden belief sich auf fast 10 Mio Dollar.

Bild 7. Beschädigung der Stahlkonstruktion im 34. Stockwerk. Die Stahlbauteile und Deckenflächen waren mit einer Schutzschicht aus Asbestfasermaterial versehen, um eine 3-4stündige Feuerwiderstandsdauer zu erreichen. Bereits nach 30 Minuten Branddauer traten jedoch die ersten Schäden ein.
