# Sturmschäden durch Orkanböen im Raum Kiel

Heinz Lorenzen

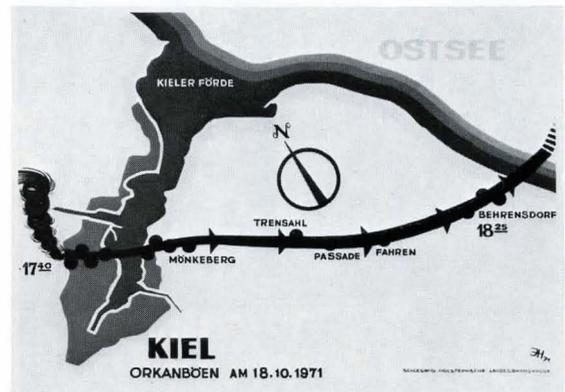
Bild 1.  
Der Orkan schlug im wahrsten Sinne des Wortes eine Schneise von 10–200 m Breite.

In dieser Schneise kam es zu erheblichen Verwüstungen. Es kam aber auch zu einzelnen Verastelungen (Ausläufern).

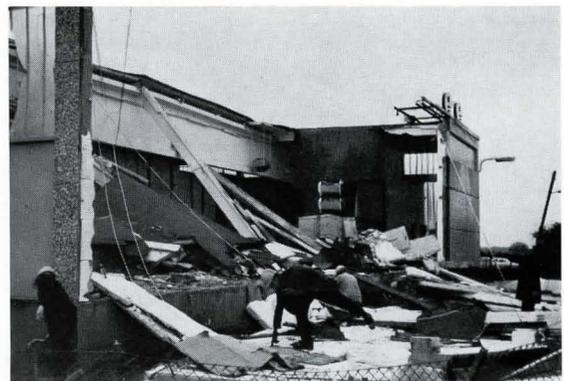
Bild 2.  
Am Kreuzpunkt der Eckernförder Chaussee und der Bundesbahnlinie Kiel-Eckernförde wurde die Lagerhalle eines Industriebetriebes erheblich beschädigt. Die Halle war etwa vor 3 Jahren in Fertigbauweise errichtet worden.

Eine vom Sturm betroffene Lagerhalle (siehe Bild 2) war in Stahlbeton- und Spannbetonskelettbau konstruiert. Den oberen Abschluß bildete ein relativ leichtes Dach aus Gasbetonplatten mit Pappeindeckung. Die Verbindung zwischen den Bindern und Stützen war mit Stahldübeln hergestellt, die in Gegenbuchsen eingeführt wurden. Die Wandkonstruktion bestand aus übereinanderstehenden großflächigen Wandplatten in Beton, die Wandbefestigung (Spezialdübel) erfolgte mit Stahlwinkeln an den Außenstützen.

Durch die Gewitterbö kam es zum Giebeleinsturz an der Leeseite, weil die leichten Dachbetonplatten des Daches angehoben wurden. Hierdurch und weil die losen Wandverbindungen durch Bewegung zuviel Spielraum erhielten, stürzte ein Teil des Gebäudes wie ein Kartenhaus in sich zusammen. Eine zusätzliche feste Verbindung zwischen Dach und Binderkonstruktion sowie Wandelementen in Form von Laschen und Bügeln wäre besser und offensichtlich notwendig gewesen (siehe Bild 3).

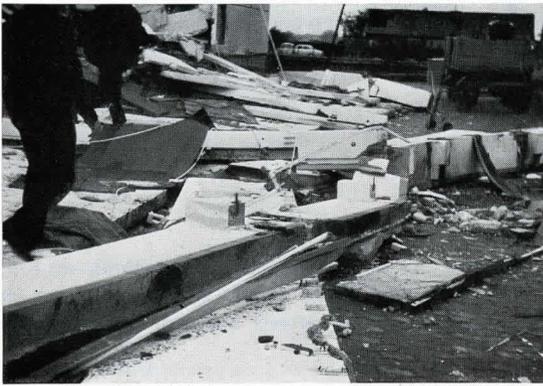
**Bild 3.**  
Die Hallenkonstruktion reichte nicht aus, um dem Sturm genügend Widerstand zu bieten. Es entstand ein Gebäudeschaden von ca. 130 000 DM. Hierzu kam ein beachtlicher Inhaltsschaden.

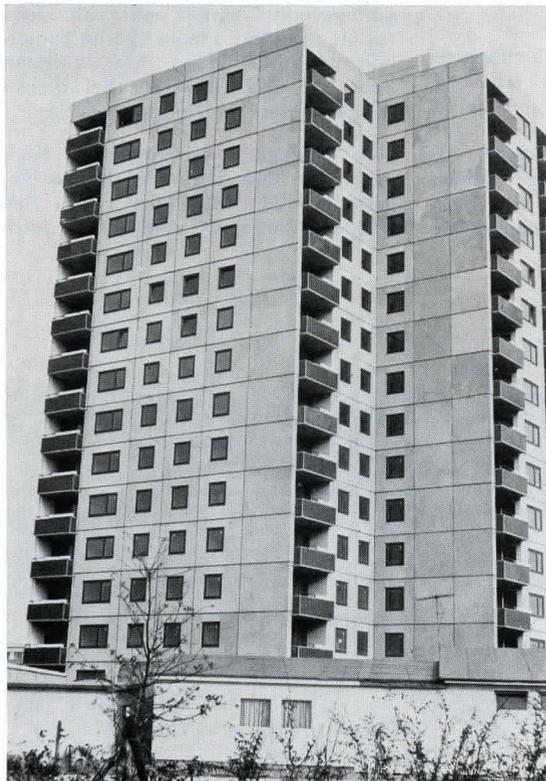
**Bild 4.**  
Hochhaus, dessen Entlüftungshauben beschädigt wurden.

An dem im Bild 4 gezeigten Hochhaus zeigte sich ein besonders bemerkenswerter Schaden.

Der Sturm beschädigte die Entlüftungshauben (Durchmesser 25 Zentimeter), drückte unter die Scha-

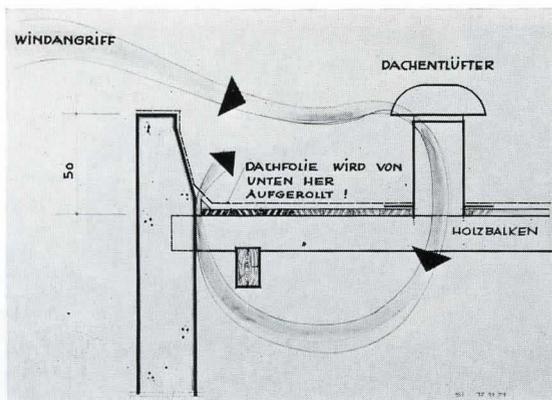
**Bild 5.**  
Wirkung des Windes auf die Dachentlüfter des Hochhauses.

lung des Kaldaches in den Dachraum und löste vom Rand her die aufgeklebte Dachfolie vom Untergrund (siehe auch Bilder 5 und 6).

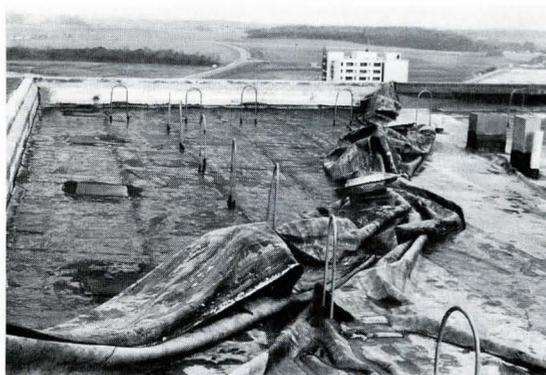
Bild 6.  
Die aufgeklebte Dachfolie wurde vom Dachrand her aufgerollt.

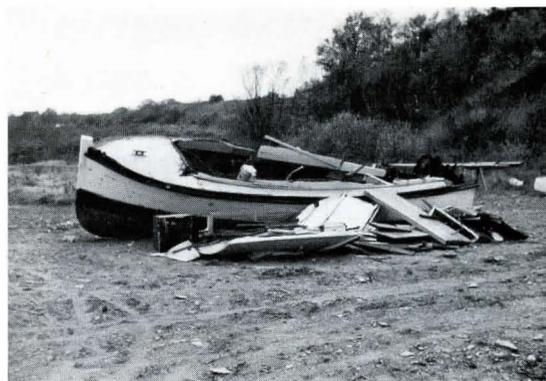
Ein hölzernes Motorboot, wie es früher bei der Marine verwendet wurde, Länge 7,5 m, Gewicht ca. 1,5 t, wurde 20 m durch die Luft gewirbelt und zerschellte dann am Boden (siehe Bild 7).

Bild 7.  
Dieses 1,5 t schwere Motorboot wurde 20 m durch die Luft gewirbelt.

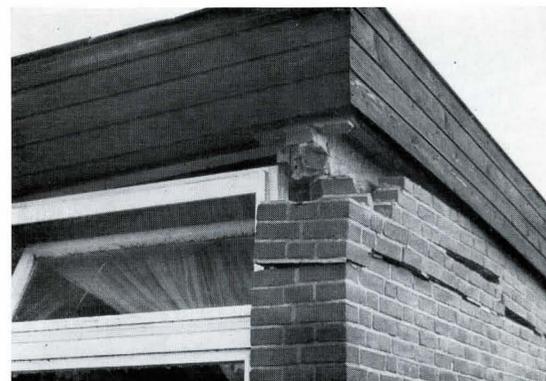
Hart getroffen wurde das Pastorat. Flachdach (Kaldach) in Holzkonstruktion ohne Überstand (Schadenhöhe 50 000 DM) (siehe Bild 8).

Bild 8.  
Hochgehobenes und abgerissenes Außenmauerwerk.

Die Verankerung der z. T. gestoßenen Dachhölzer im Bereich der Innenwände durch Spreizdübel im Gasbetonmauerwerk sowie die neuralgischen Punkte im Bereich der Stürze und der überdachten Terrasse wirkten sich besonders negativ aus (siehe Bilder 8 bis 10).

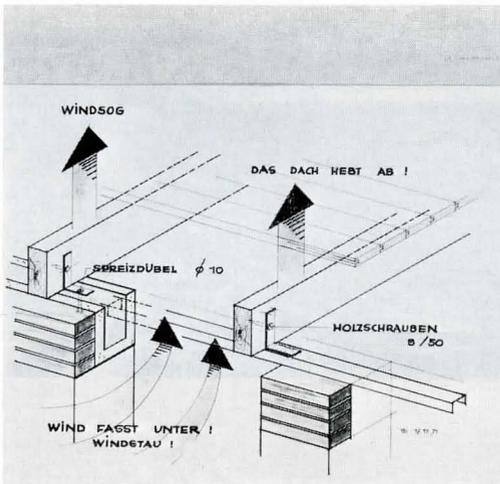
Bild 9.  
Die Verankerung von Holzteilen durch Spreizdübel im Gasbeton erwies sich als nicht ausreichend.

Die beiden Graphiken (siehe Bilder 9 u. 10) zeigen die Situation und die Konstruktion. Festgehalten werden muß, daß die Statik aus dem Jahre 1967 den z. Z. gültigen Windlastannahmen entspricht. Das bloße Einführen von Spreizdübeln in Gasbeton ist aber nicht ausreichend. Eine feste Verbindung ist so kaum zu erzielen (zu geringer Ausreißwiderstand, siehe Bild 11).

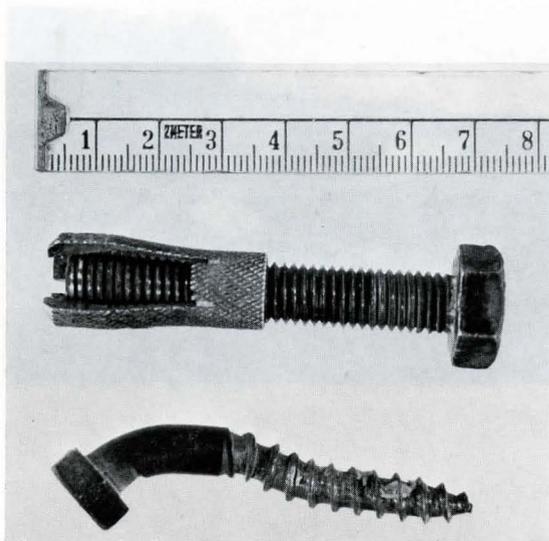
- Die kleinen Holzschrauben wurden aus den Dachhölzern gerissen (Bild 11).
- Die Spreizdübel in dem Gasbetonmauerwerk der Innenwände wurden leicht herausgerissen.
- Die Ringbalken lösten sich aus den Verankerungen von dem darunterliegenden Mauerwerk, vor allen Dingen im Bereich der Fenster-U-Trägerstürze.

Bild 11.  
Holzschraube  
Länge = 7 cm,  $\phi$  8 mm  
Spreizdübel  
Länge = 7 cm,  $\phi$  10 mm

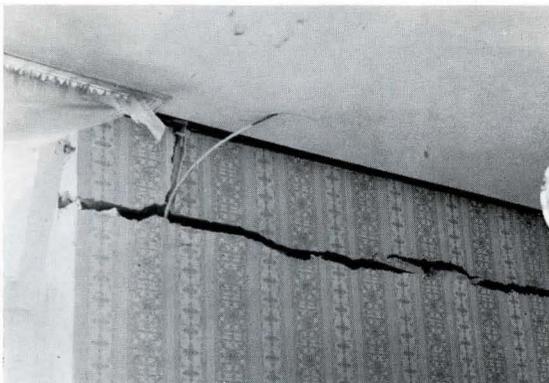
Bild 12.  
Beschädigtes Innenmauerwerk durch Sog. Auch entstanden erhebliche Schäden am Mobiliar.

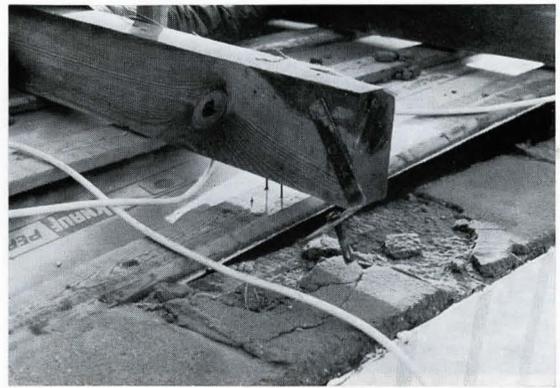
Bild 13.  
Ringbalken im Außenmauerwerk mit herausgezogenem Spreizdübel.

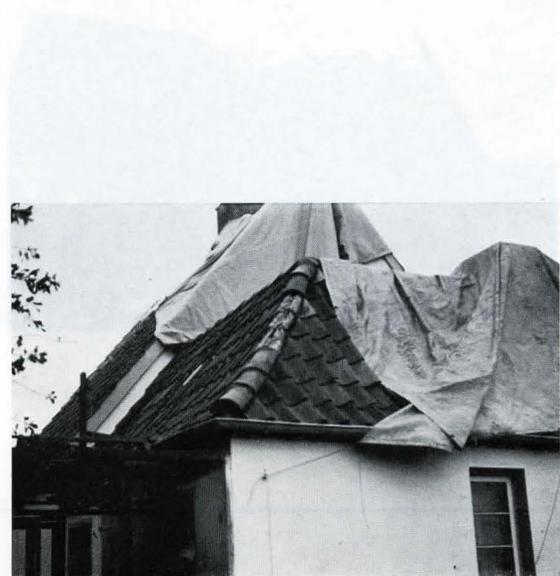
Bild 14.  
Mit Planen provisorisch abgedeckte Schadenstelle.

Dank der guten Zusammenarbeit mit den örtlichen Stellen (Feuerwehr, Dachdeckerhandwerk, Bundeswehr) wurden unverzüglich provisorische Abdeckungen hergestellt, um größere Folgeschäden bei dem regnerischen Wetter zu verhüten. Zahlreiche Leihplanen wurden zügig an die Schadenstellen befördert (siehe Bild 14).

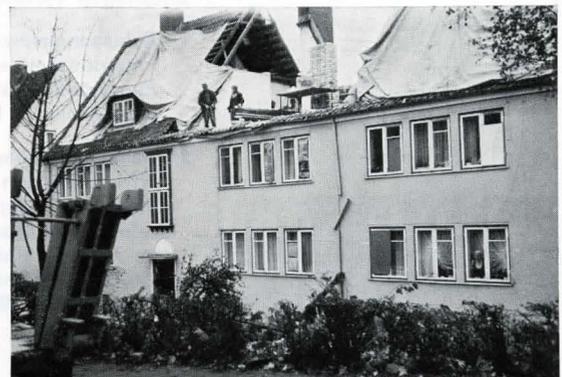
Bild 15.  
Hier wurde der Dachstuhl in einer Breite von ca. 6,40 m „herausgeschnitten“. Die angrenzenden Dachteile rechts und links haben nur geringfügige Schäden zu verzeichnen.

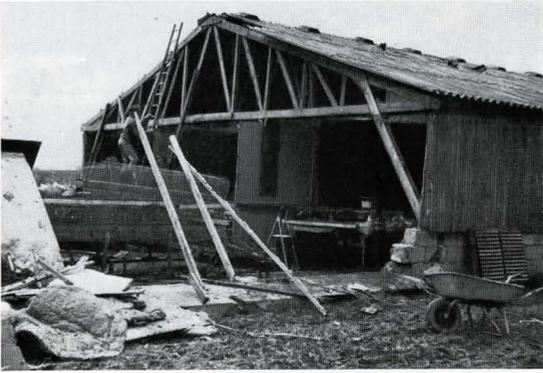
Bild 16.  
Der Sturm zog – wie bereits erwähnt – über Kiel hinweg weiter in Richtung Osten und traf eine Geflügelfarm in Trenssahl. 5000 Tiere mußten in Sicherheit gebracht werden.

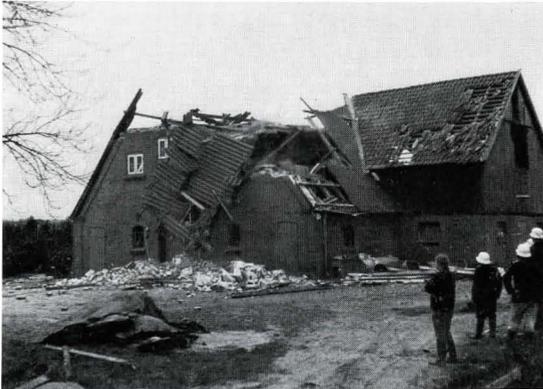
Bild 17.  
Zerstörungen an einem landwirtschaftlichen Wohn- und Wirtschaftsgebäude. Die Altbäuerin konnte nicht mehr lebend geborgen werden. Sie wurde von den durch Orkan auseinandergerissenen Bauteilen tödlich getroffen.
