Explosions- und Brandschäden auf Sportbooten

Dr. Wilhelm Jach

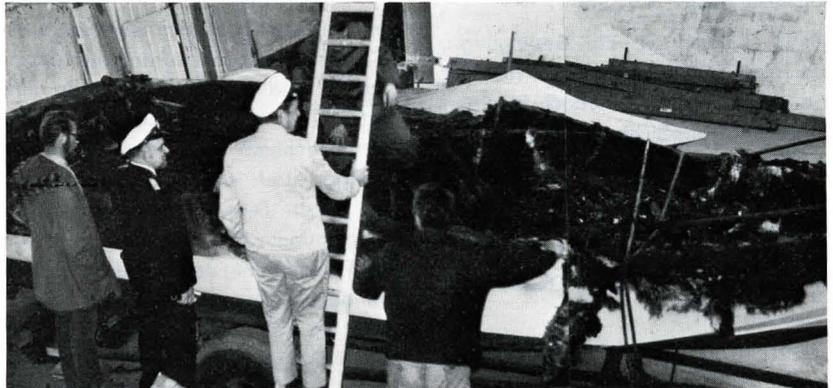
Bild 1. Explosions- und Brandschaden an einer Motorjacht mit einem Bootskörper aus Polyesterharz. Die Ursache der Explosion beruhte auf der Entzündung einer Ansammlung von Benzinluftgemischen.

3. Aus diesen Erfahrungen sollten alle Motorräume auf Sportbooten mit einer leistungsfähigen Zwangsentlüftungsanlage mit explosionsgeschützten Ventilatoren versehen sein.

4. Die Zwangsentlüftungsanlage sollte mit der Starteranlage derart gekoppelt sein, daß vor der eigentlichen Einschaltung des Startmotors der Motorraum mindestens 3 Minuten durch die Zwangsentlüftungsanlage ent- und belüftet wird, so daß alle Benzingase sicher entfernt sind.

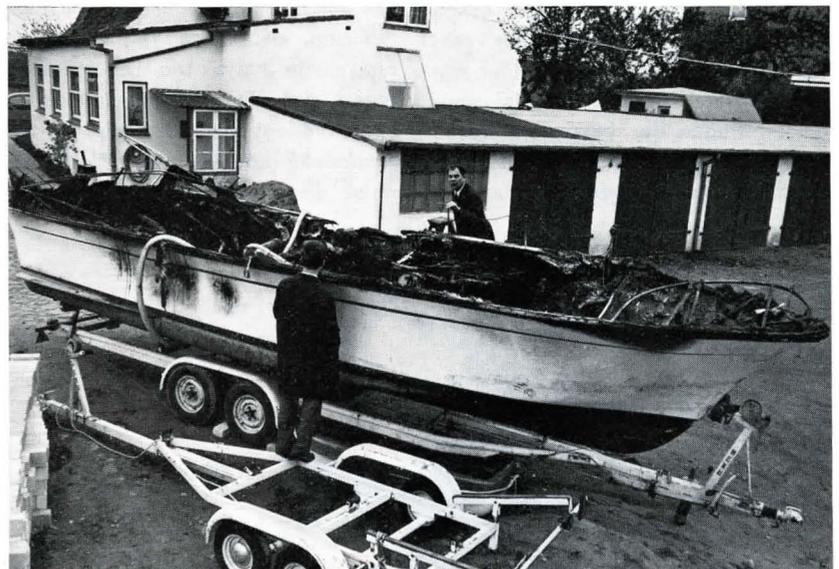
Bild 2. An dem ausgebrannten Motorboot sind die Durchbrandstellen an der Steuerbordseite zu erkennen.

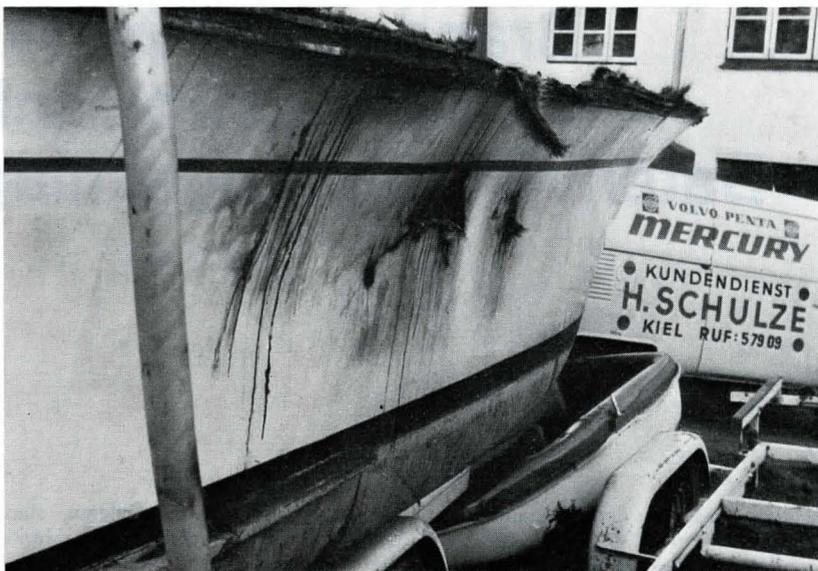
Bild 3. Durchbrandstellen in der Höhe des Treibstofftanks.

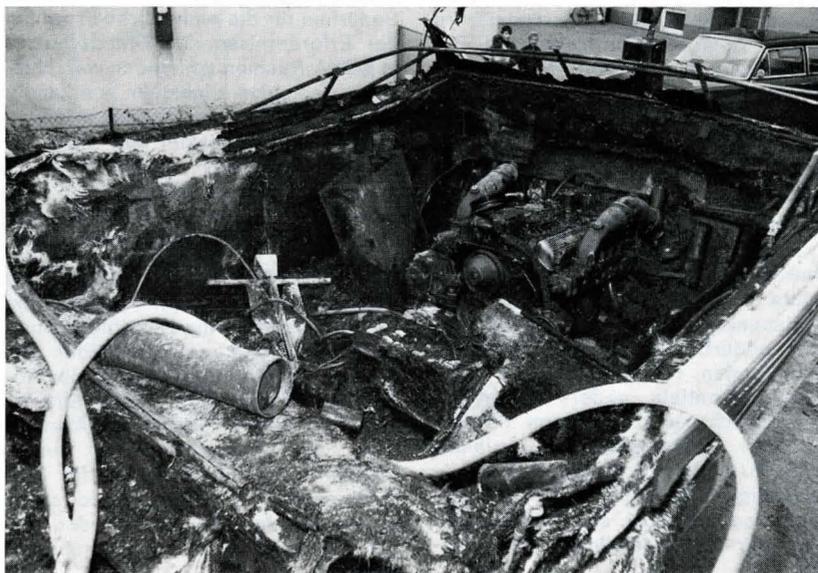
Bild 4. Die Brandursache war auf die Undichtigkeit einer Treibstoffleitung zurückzuführen. Die hierdurch entstandenen Benzingase wurden durch den heißen Abgasstutzen entzündet.

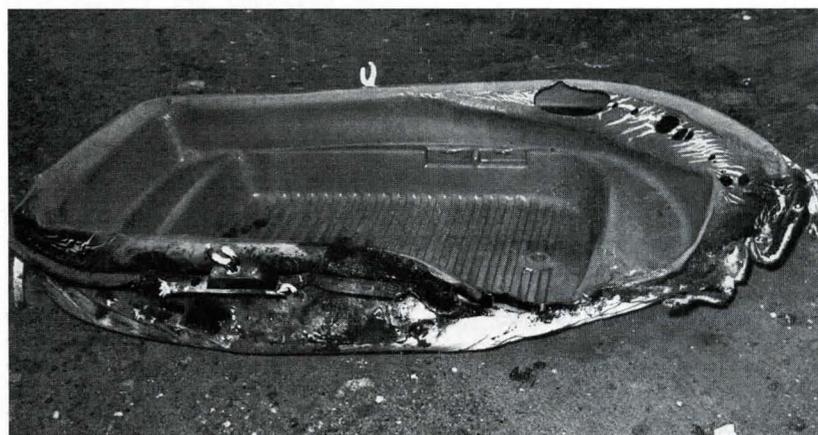
Bild 5. Ein brandbeschädigtes Beiboot aus Polypropylen.
