Millionenschaden an einem Hochdruckdampfkessel

Ernst Kuhn

In einem Heizkraftwerk einer Autofirma entstand an einem der Hochdruckdampfkessel eine Explosion und

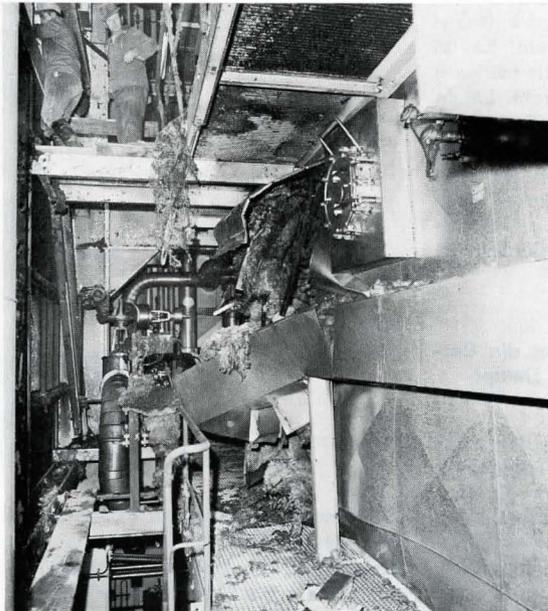
der vier Brenner waren drei Startversuche notwendig, da sich keine stabile Flamme bildete. Beim dritten Startversuch wurde durch unkontrolliert in die noch heiße Brennkammer eingestäubtes Öl eine Zündung des Öl/Luftgemisches und ein explosionsartiger Druckanstieg im Feuerraum herbeigeführt. Dies hatte zur Folge, daß die Wände des Feuerraums sowie des Rauchgaskanals deformiert und die Rohrwand samt Isolierung und Außenblech an einer Seite aufgerissen wurde (Bild 1). Die Ersatzpflicht für den Schaden aus dieser Explosion (plötzlicher Druckausgleich zwischen dem Innern des Behälters und der Umgebung) ergab sich aus der Größe der entstandenen Öffnung (Ausströmungsquerschnitt). Die Druckwirkung war so stark, daß u. a. die etwa 30 cm hohen Breitflanschträger, die als Gerippe um den Kessel angebracht waren, erheblich verformt wurden (Bild 2). Glücklicherweise wurde niemand verletzt. Außer dem Kesselschaden entstanden nur verhältnismäßig geringe Schäden an den Fensterscheiben, einem Rolltor und dem Innenanstrich des Gebäudes.

Bei der Armatur des nicht funktionierenden Ölschnellschluß-Ventils handelte es sich um ein pneumatisches Ventil mit zugehörigem elektromagnetischem Ventil. Letzteres hatte aus Kunststoff (Perbunan) hergestellte Dichtbolzen, die bei bestimmtem Steuerdruckluft nicht dicht abschlossen. Das Ventil blieb infolge einer Aushärtung des Dichtungswerkstoffes hängen, so daß eine Umsteuerung auf „Ölschnellschlußventil zu“ nicht möglich war. Die Auswechslung dieser Teile am beschädigten und einem gleichartigen Kessel der Eigentümerin und an den Steuerungsventilen von Kesseln anderer Kunden der Herstellerin wurde alsbald vorgenommen. Außerdem wurde sofort durch eine hausinterne Weisung in verschiedenen Punkten eine zusätzliche Sicherung des Betriebs durchgeführt (nur 2 Zündversuche beim Heißstart, nach jedem Zünden ein zusätzliches an sich nicht vorgeschriebenes Vorbelüften, Beobachtung des Schnellschlußventils, um den Handabsperrhahn sofort betätigen zu können). Auf Grund umfangreicher Untersuchungen der Kesseleigentümerin in Zusammenarbeit mit den Herstellerfirmen und dem TÜV wurden dann eine Reihe von Änderungs- und Verbesserungsmaßnahmen durchgeführt, die teilweise über die Forderungen der „Sicherheitstechnischen Richtlinien für Ölfeuerungen an Dampfkesseln“ (SR-Öl) hinausgehen. Dabei handelt es sich im wesentlichen um die Zuordnung von je zwei hintereinander geschalteten, parallel angesteuerten Öl-Schnellschlußventilen zu jedem

Bild 1.
Durch plötzlichen Druckausgleich aufgerissene rechte Seitenwand des Hochdruckkessels, Bühnenhöhe + 6,40 m.

Brenner, den Einsatz konstruktiv verbesserter elektro-pneumatischer Kolbensteuerventile und um Änderungen und Ergänzungen der neu überarbeiteten Automatikprogramme der Brennersteuerung, um zu verhindern, daß nicht gezündetes Öl in den Feuerraum gelangt oder Startversuche und Ausblasevorgänge bei schwarzem Feuer-

raum ohne vorherige, zwangsweise Vorbelüftung erfolgen können.

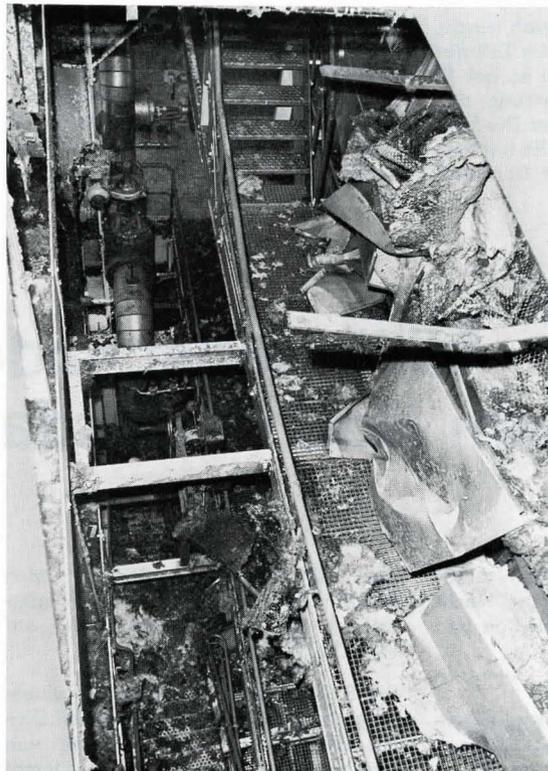
Bild 2.
Rechte Seitenwand des Hochdruckkessels nach der Explosion aus der Bühnenhöhe + 13,20 m gesehen.
