Brände in Rohbauten

Karl-Wilhelm Werner

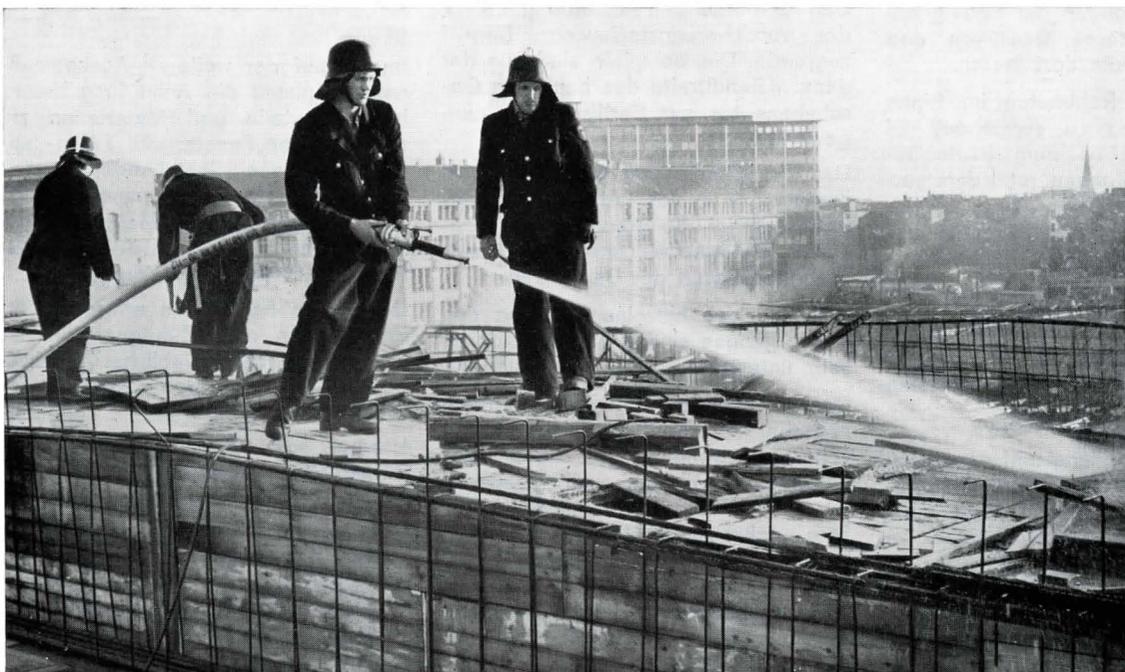
1. 1960 (Bild 1).

An einem der neu errichteten Gebäude der Elektrotechnischen Institute der Technischen Universität Berlin sollten Dachdecke und Dachbinder in Stahlbeton als Ortbeton in einem Arbeitsgang geschüttet werden. Die Schalung war fertiggestellt, die Körbe der Binderbewehrung waren eingebracht worden. Nun sollten die Bewehrungsseisen der Dachplatte aus Stahl III verlegt werden. Mit Hilfe von Schweißbrennerflammen versuchten die Eisenflechter, den spröden Baustahl zu biegen. Dabei entzündeten sich die in die Schalung eingestellten Holzwolleleichtbauplatten. Wind begünstigte die Ausbreitung des Brandes.

Ursache: Unsachgemäße Benutzung eines Schweißbrenners.

Bild 1.
Durch Schweißbrennerflammen wurden Dämmplatten in der Schalung entzündet.
(Foto: Berliner Feuerwehr.)

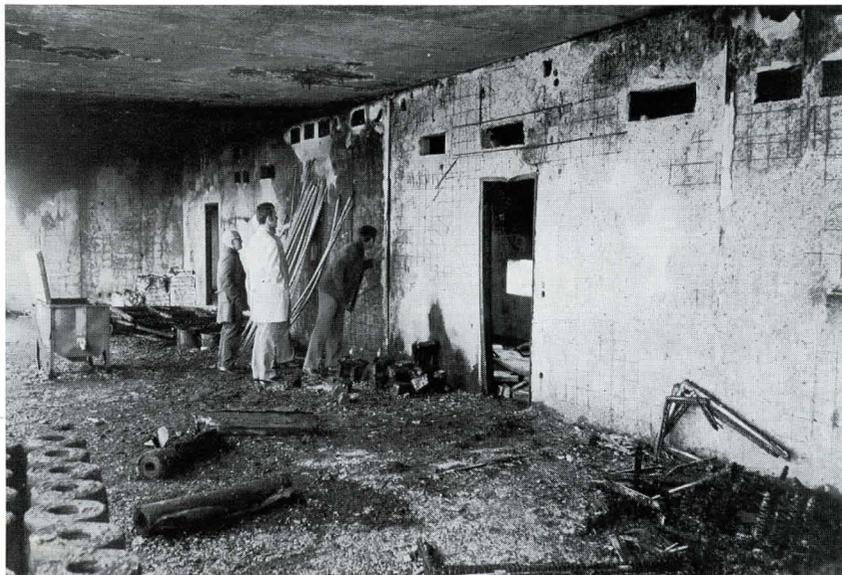
2. 1969 (Bild 2).

Im Neubau eines Polizeiuferkunnftsgebäudes brach im Dachgeschoß ein Brand aus, der von einem 200 l Bitumenofen der Dachdeckerfirma ausging. Der Ofen wurde mit Propangas beheizt. Das Feuer breitete sich derart schnell aus, daß die Arbeiter die Baustelle fluchtartig verließen. Auch in der Nähe liegende Bitumenblöcke gerieten in Brand. Durch die große Hitzeentwicklung wurden mehrere der geschoßhohen Stahlbetonfertigteile zerstört.

Ursache: Am Brandort wurde das Kücken des Ablaßhahnes des Bitumenofens sichergestellt. Die Untersuchung durch die kriminaltechnische Untersuchungsstelle ergab, daß durch die Einwirkung mechanischer Kräfte aus nicht mehr reproduzierbarer Ursache das Gewinde am Kücken gebrochen war, wobei ein Materialfehler als Ursache nicht ausgeschlossen werden konnte.

Bild 2. Ein Fehler am Bitumenschmelzofen führte zu einem ausgedehnten Bitumenbrand. (Foto: Dannenbaum, Berlin.)

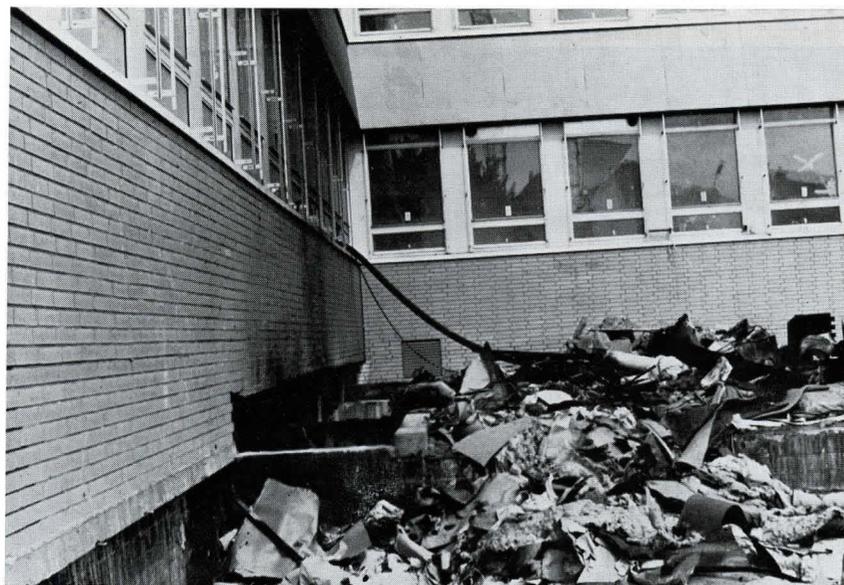
4. 1970 (Bild 3).

brannten zwei Monteure einer Elektro-Installationsfirma auf dem Baugelände Abfallpapier und Kartonagen. In der Nähe, dichter zum Gebäude hin, befand sich eine größere Anhäufung von Bauabfällen, Plastikfolien, Papier, Pappe, Linoleumresten und leeren Blech-eimern mit Rückständen von Klebern und Verdünnern. Durch einen Windstoß entstand ein Flugfeuer. Auch dieser größere Abfallhaufen geriet in Brand, dessen Flammen am Gebäude mehrere Stockwerke hochschlugen. Dadurch wurden die Eternitfassadenplatten verblakt, die Fugenunterkonstruktion zum Teil beschädigt, Isolierverglasungen zerstört und der Verblendersockel beschädigt.

Ursache: Leichtfertiger, fahrlässiger Umgang mit offenem Feuer auf der Baustelle.

Bild 3. Anhäufungen von Bauabfällen bedeuten eine zusätzliche Brandgefahr. (Foto: Sachverständigen-Büro Gassner.)

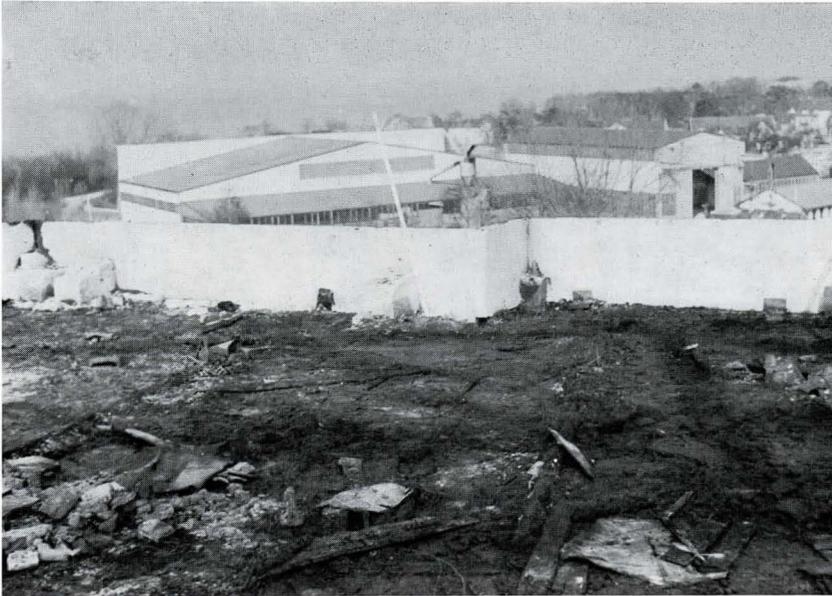
5. 1970 (Bild 4).

Ein Brand auf dem Flachdach eines 8-geschossigen Erholungszentrums mit Eigentumsappartements an der Ostsee zerstörte die gesamte Dachkonstruktion und die Stahlbetonattika. Die Brandausbreitung erfolgte von einer der Fugenabdichtung dienenden Polyäthylenfolie über ein Stück Polystyrol-Hartschaum zum Dachhohlraum und die dort verlegten bitumierten Korkschrotplatten. Das normal entflammbare Polystyrolstück war auf der Baustelle zur Beseitigung einer Fehlerstelle in der sonst durch eine Glasfasermatte gebildeten Wärmedämmung verwendet worden.

Ursache: Die Brandauslösung erfolgte vermutlich durch ein von einem Handwerker fahrlässig weggeworfenes nicht gelöschtes Streichholz, das genügte, um die Polyäthylenfolie in Brand zu setzen. Die Brandausbrei-

tung in den Dachhohlraum hinein konnte nur über das normal entflammbare Polystyrolstück erfolgen.

Bild 4. Ansicht der durch den Brand zerstörten Flachdachkonstruktion.
(Foto: Laboratorium für Brandschutztechnik, Kiel.)

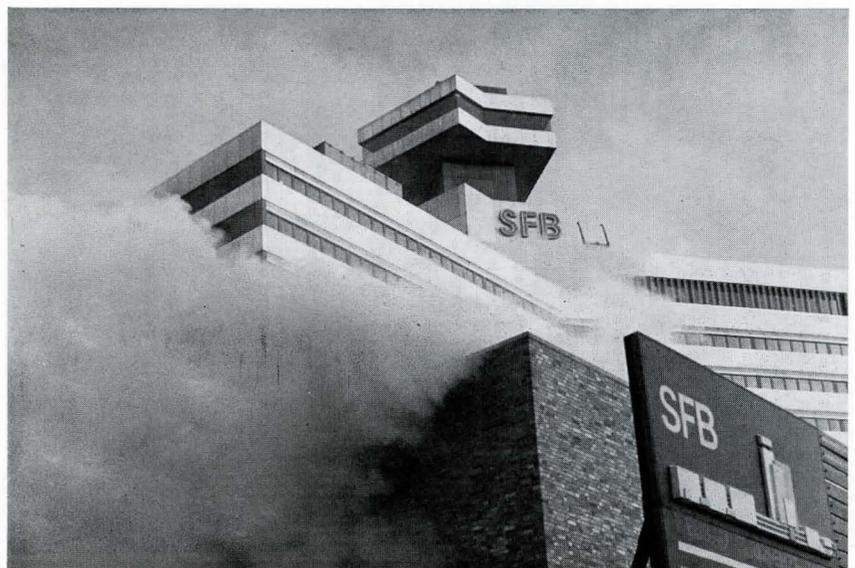
6. 1970 (Bild 5).

In einem der fast fertiggestellten neuen Fernsehstudios des SFB (Sender Freies Berlin) entstand nach Schweißarbeiten ein Brand, der sich schnell in dem max. 18,5 cm breiten Zwischenraum zwischen der äußeren und inneren Gebäudeschale ausbreitete. Der Brand fand Nahrung in einer auf Bitumenpapier gesteppten Baufilzmatte, die in diesen Zwischenraum aus akustischen Gründen eingehängt war, sowie in den dort verlegten zahlreichen Kabelbündeln der Elektro-Installation. Da die Brandherde nicht direkt anzu-

greifen waren, mußten von der Feuerwehr in die massive Dachdecke oberhalb des Schalenmauerwerks Löcher geschlagen und von dort der gesamte Schalenzwischenraum unter Wasser gesetzt werden.

Ursache: Vermutlich fahrlässige Durchführung von Schweißarbeiten.

Bild 5. Fernsehstudio, nach Schweißarbeiten in Brand geraten.

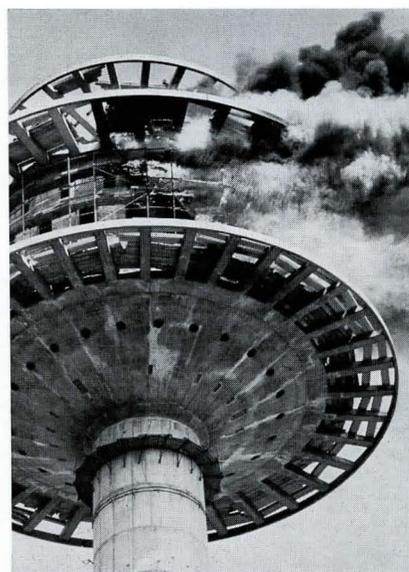
9. 1972 (Bild 6).

kopf bei Bad Dürkheim³⁾ brach ein Brand aus, vermutlich ausgehend von einem überlaufenden, mit Propangas beheizten Bitumenkessel. Das Feuer griff auf die gelagerten Bitumenvorräte und die hölzernen Gerüstteile über. Versuche der Arbeiter, den Entstehungsbrand mit Sand und Trockenlöschern zu bekämpfen, hatten keinen Erfolg. Es gelang jedoch noch, Reserve-Propangasflaschen in Sicherheit zu bringen.

Ursache: Unsachgemäße Bedienung eines Bitumen-Schmelzofens.

Bild 6.
Der Brand auf einer Turm-Baustelle wirft ganz besondere Probleme der Brandbekämpfung auf.
(Foto: „Brandschutz in Rheinland-Pfalz“.)

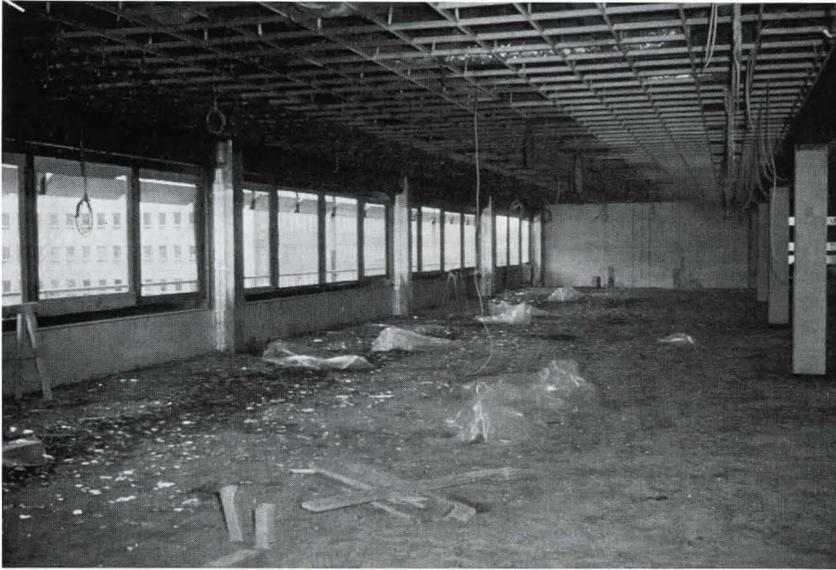
10. 1972 (Bild 7).

Der Neubau des BfA-Verwaltungsgebäudes ist als Stahlskelettbau mit Robertson-Stahlzellendecken errichtet worden. Die Unterseite der unteren Stahlbleche wurde entlang der Außenwandbereiche in einer Breite von etwa 2 m mit einer 30 mm dicken Polyurethan-Aufschäumung beschichtet, hauptsächlich zur Vermeidung von Kältebrücken. Durch Schweißarbeiten im Deckenbereich des ersten Obergeschosses geriet diese Beschäumung in Brand, der sich in voller Länge des betreffenden Außenwandabschnitts ausdehnte.

Durch einen ca. 2 cm breiten Spalt durchgreifend, der zwischen einer Gipsplattenwand und Stahlunterzügen zur Vermeidung von Druckübertragungen freigelassen war, konnte das Feuer auf die Polystyrolauskleidung eines dahinterliegenden Rohrschachtes übergreifen und sich von dort aus wie-

derum auf die Polyurethanbeschäumung der Decken weiterer Geschosse ausdehnen.

Ursache: Schweißarbeiten in der Nähe von Kunststoffschäumungen.

Bild 7. Der wärmedämmende Polyurethanschaum geriet durch Schweißarbeiten in Brand. (Foto: Gerhard Riwalzky.)
