# Brände in Lackspritzkabinen und ihre Verhütung

Dr. Wilhelm Jach

Nachfolgend wird über 3 typische Brandfälle berichtet, die sehr anschaulich die Hauptgefahrenmomente bei derartigen Einrichtungen aufzeigen:

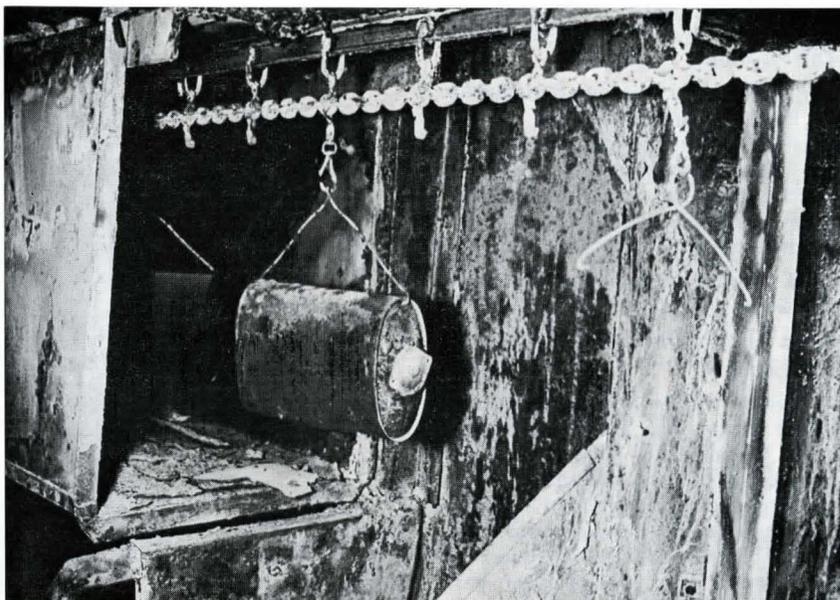
Bild 1. Ansicht des Transportbandes in der Kammer der Infrarotspritzanlage.

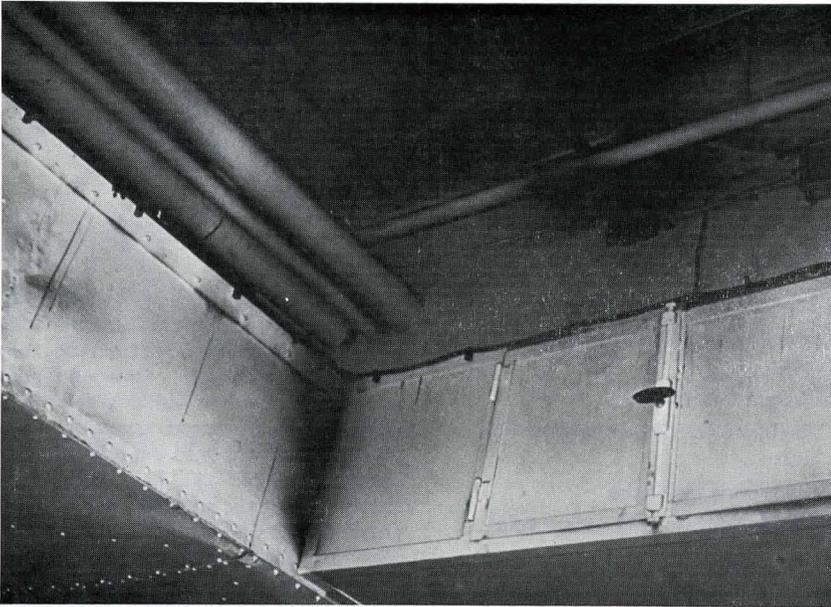
Bild 2. Transportkanal mit Schwärzungen.

Die Untersuchung der Absaugerohre, insbesondere des Inneren dieser Rohre ergab, daß der Brand sich aus dem Rohrrinnenraum in den Spritzraum hinein entwickelt hatte. Der Brandschwerpunkt konnte im Ventilatorbereich abgegrenzt werden. Bei Aufschneiden des Absaugerohres ergaben sich folgende Einzelheiten:

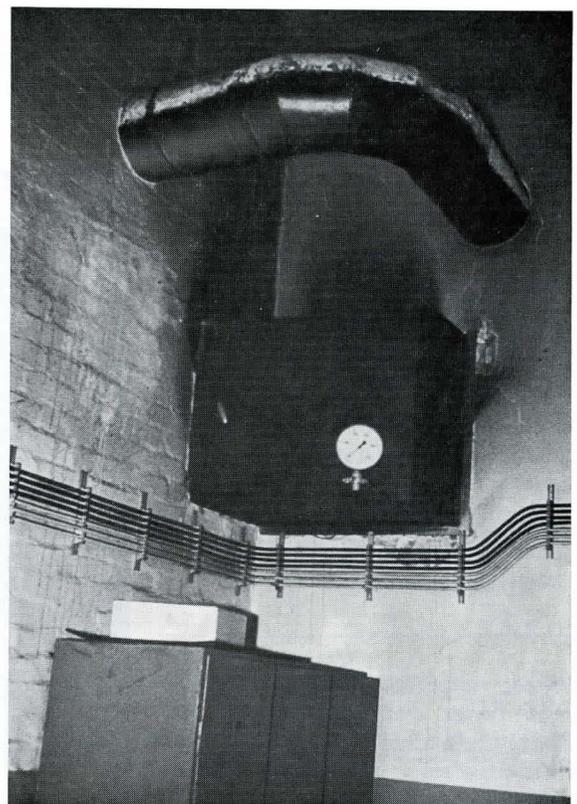
- a) Vor dem Brand hat ein schichtstarker Ansatz von Lackgrundkörpern (Nitrolack) vorgelegen.
- b) Dieser Ansatz ist mit Sicherheit unter Berücksichtigung der Schichtstärkenveränderung durch den Abbrand mehrere Zentimeter stark gewesen; unserer Schätzung nach etwa 3–5 cm.
- c) Der Zwischenraum Rohrwand/Ventilatorflügel war am Brandtag vollständig mit den Lackrückständen des verwendeten Nitrolackes dichtgesetzt, wie unsere Rekonstruktion ergab.

Bild 3. Absaugeleitung zum Ventilator mit starker Hitzeeinwirkung.

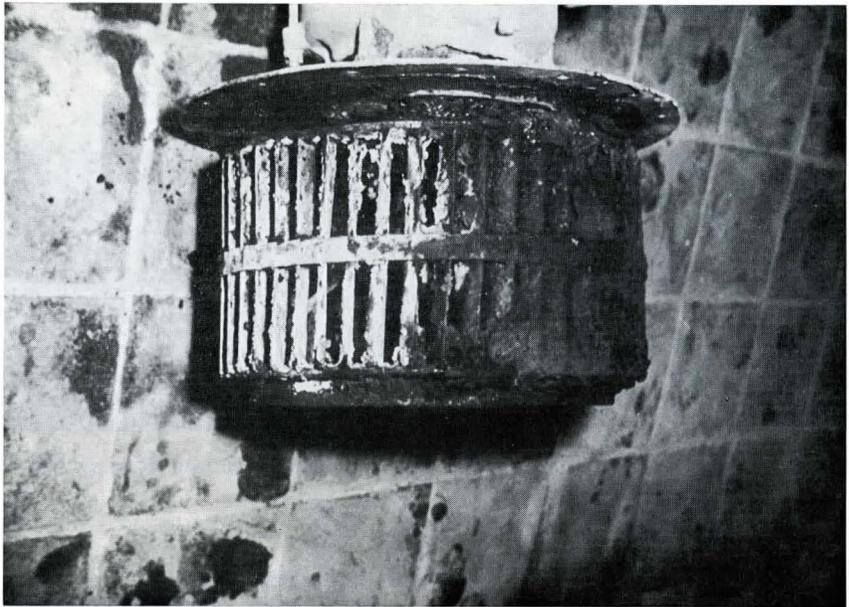
- d) Bei der Demontage des Ventilators wurde noch eine Menge von mindestens 3000 cm<sup>3</sup> an hitze- und wärmebelasteten Lackgrundkörpern sichergestellt.
- e) Die Brandspuren, auch an den sichergestellten Lackschichten lassen erkennen, daß die Lackablagerungen im Ventilator primär eine Oberflächenzündung erfahren hatten, d. h. durch Reibungseffekte mit Wärmeentwicklung an der Grenzfläche Ventilatorflügel–Lackkrustenoberfläche ausgelöst wurden. Da in den anschließenden Rohrrinnenflächenbereichen auch Krusten von Lackgrundkörpern abgesetzt waren, konnte sich der Brand im Absaugesystem schnell und intensiv entwickeln und somit schnell mit heißer Flamme in den Spritzraum austreten und dort vorrätige Lacke entzünden.

Bild 4. Demonstration der starken Ablagerungen am Ventilrad.

Die Brandauslösung ist somit auf Reibungseffekte an der Grenzfläche Ventilatorflügel – Lackablagerungsflächen (vergleiche Abs. e) zurückzuführen. Durch Versuche konnte die starke Empfindlichkeit der Ablagerungen gegen Reibeeinwirkung nachgewiesen werden.

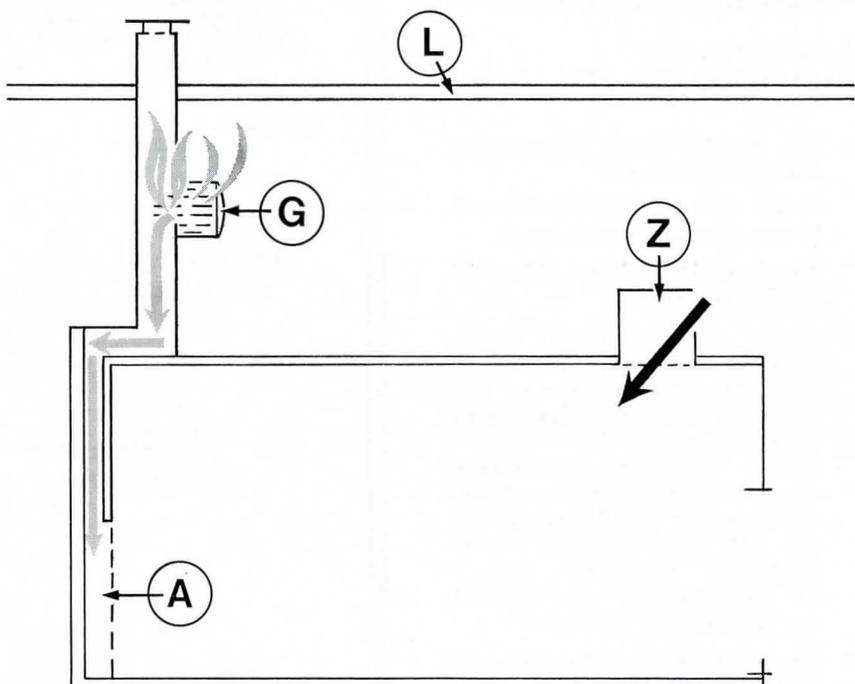
A = Abzugöffnung **ohne** Filter

Bild 5. Seitenriß der Spritzkabine (die Kabine entspricht **nicht** den Vorschriften). Breite 5,0 m, Länge 6,0 m, Höhe 2,95 m. Zugang: 2 feuerhemmende Türen, Höhe 1,80 m, Gesamtbreite 1,43 m.

- Die Bestätigung, daß die Explosion im Bereich der Ventilatorflügel, offensichtlich durch Reibungswärmeeffekte, ausgelöst wurde, ist aus der auffällig starken, verkohlten und koksartig aufgeblähten Lackgrundkörperschicht auf den Ventilatorflügeloberflächen mit Sicherheit ableitbar.

1. Wärmereizender Dauerreibungseffekt zwischen Ventilatorflügel und krustenartigen Nitrolackablagerungen an der Absaugeinnenwand.
2. Wärmeabgabe eines heißgelaufenen Lagers des Ventilators und Wärmebelastung an dem abgesetzten Lackgrundkörper, der dadurch in eine exotherme Zersetzungsreaktion getrieben wurde.

Dieses Beispiel zeigt einmal mehr, daß der Reinigung von Spritzkabinen und Absaugeventilatoren verstärkte Aufmerksamkeit zu schenken ist. Die durchzuführenden periodischen Reinigungen sind der jeweiligen Durchsatzmenge an Nitrolack anzupassen, d. h. verstärkter Durchsatz macht eine häufigere Reinigung bzw. Auswechslung der Filtereinlagen notwendig. Insbesondere die Sicherheitsingenieure in den Betrieben sollten angehalten werden, besonders auf diese Erfahrungen im Betrieb von Spritzkabinen zu achten.

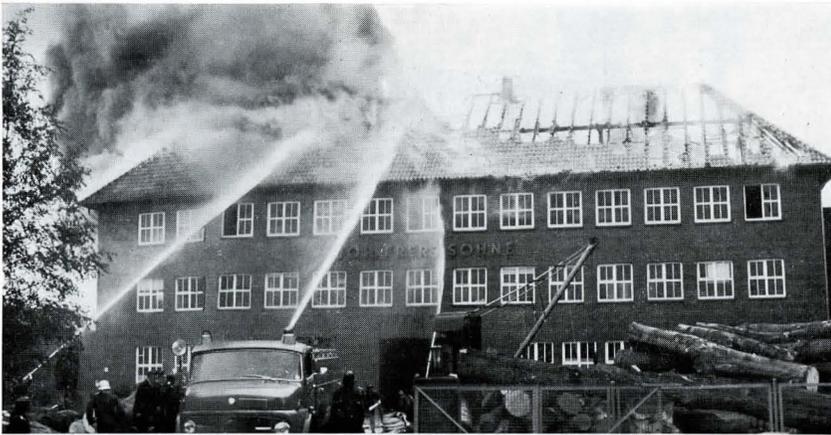
Bild 6. Brandausbruch in einem Tauch-, Beiz- und Spritzlackiererraum eines Sitzmöbelwerkes.

In einem Sitzmöbelwerk brach ein Brand aus, der das gesamte Obergeschoß des Fabrikgebäudes zerstörte. Es entstand ein Gesamtschaden von ca. 2,0 bis 2,5 Mio. DM Schaden (siehe Bild 6).

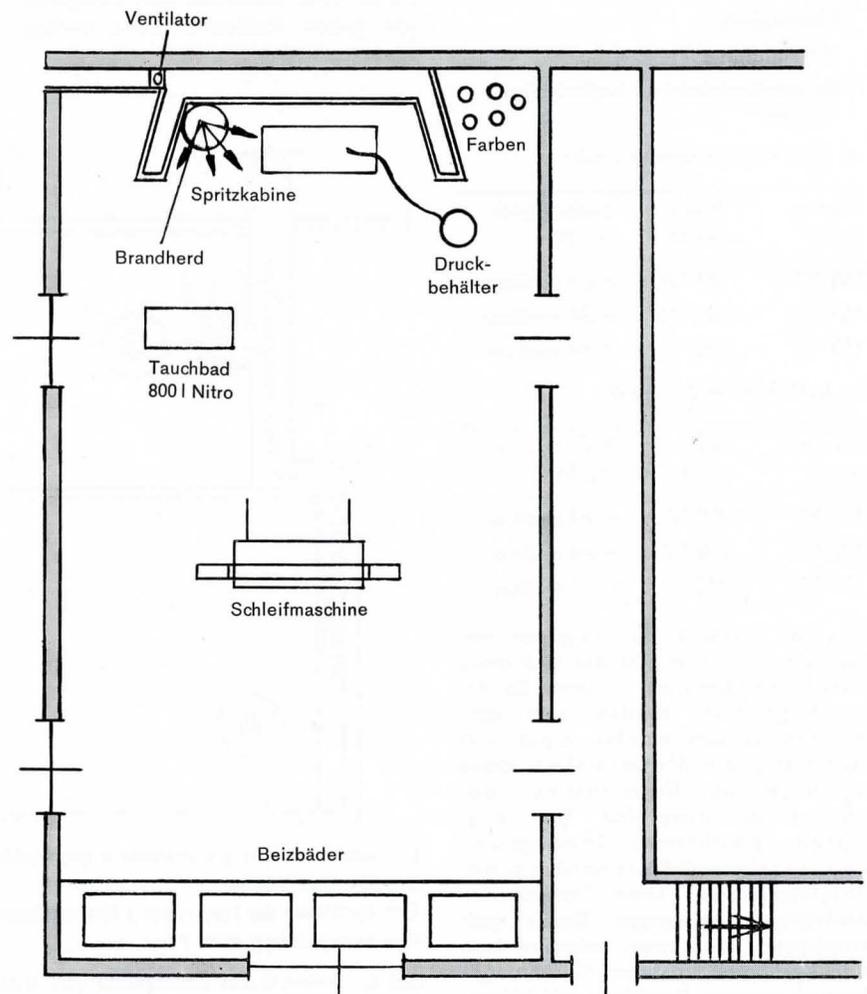
Bild 7. Tauch-, Beiz- und Spritzlackiererraum eines Sitzmöbelwerkes.

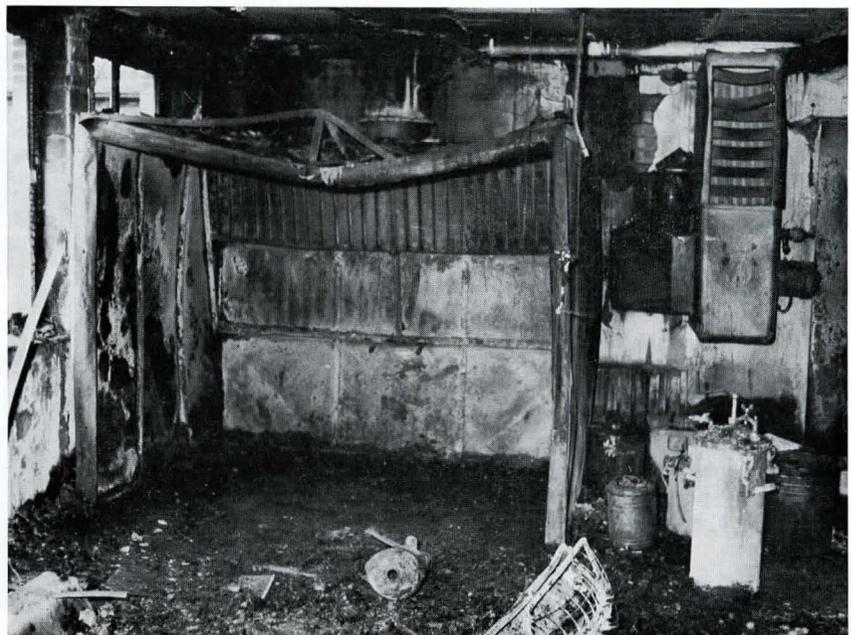
Die Spritzkabine war 3 m breit und 2 m tief. Die lichte Höhe betrug ca. 2,0 m. Die Seitenwände und Rückwand wurden mit Trennwachs bestrichen, um die Lackansammlungen besser beseitigen zu können. Die Rückwand war teilweise als Filterfläche mit Filtereinsatz ausgebildet (siehe Bild 8).

Bild 8. Spritzkabine mit dampfbeheizten Wärmeaustauschern.

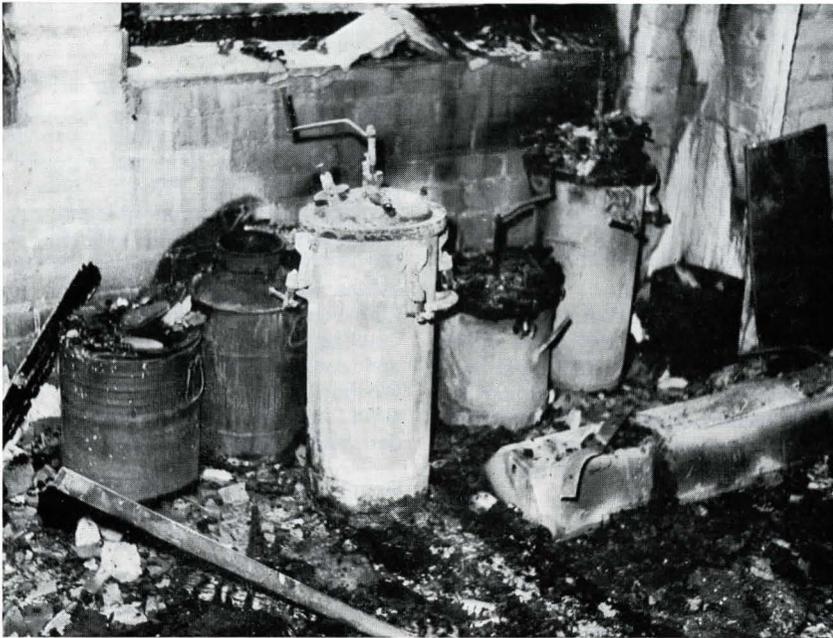
Gerade in der Spritzkabine erfolgte gleichmäßig ein sehr hoher Nitrolackdurchsatz. An Lackvorräten waren am Brandtage (außer dem neu aufgefüllten Tauchbad) ca. 100 bis 120 kg in Blechgebinden im Raum gelagert, d. h. mehr als ein Tagesdurchsatz (Bild 9). Die Wände und der Boden der Spritzkabine wurden alle 14 Tage nach Betriebsvorschrift gereinigt. Am Brandtage lag die letzte Reinigung aber wegen Auftragsüberlastung mehr als 3 Wochen zurück, d. h., es lagen sehr dicke Lackrückstandsansammlungen an den Spritzkabinenwandungen vor.

Bild 9. Unzulässige große Lagermenge an Nitrolack.
