Brandschäden auf Baustellen

- Ergebnis einer Umfrage bei den öffentlich-rechtlichen Versicherern -

Brände durch Fußbodenklebarbeiten

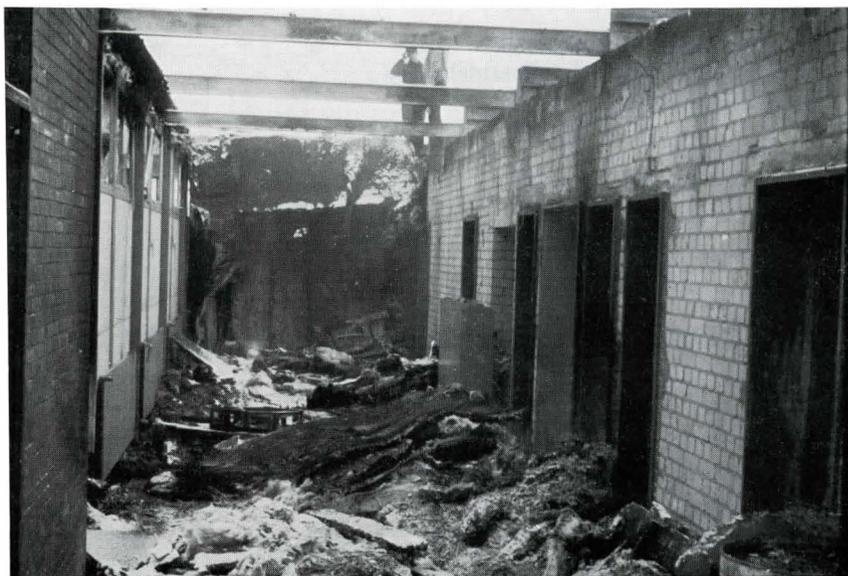
Bild 1. Neubau eines Forschungsinstituts. Brandursache: Schweißarbeiten.

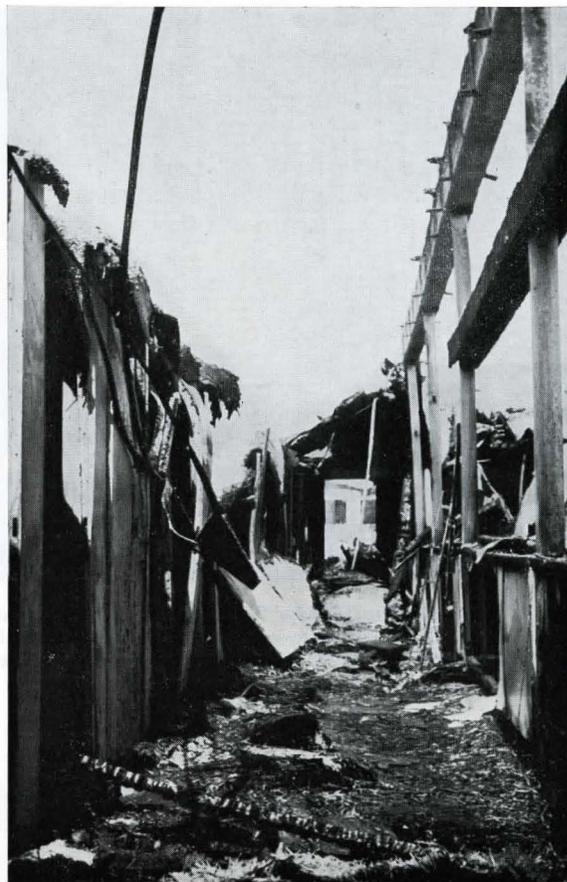
Bild 2.
Durch Schweißarbeiten gerieten die Neubauten eines Schwimmbades an der Ostsee in Brand.

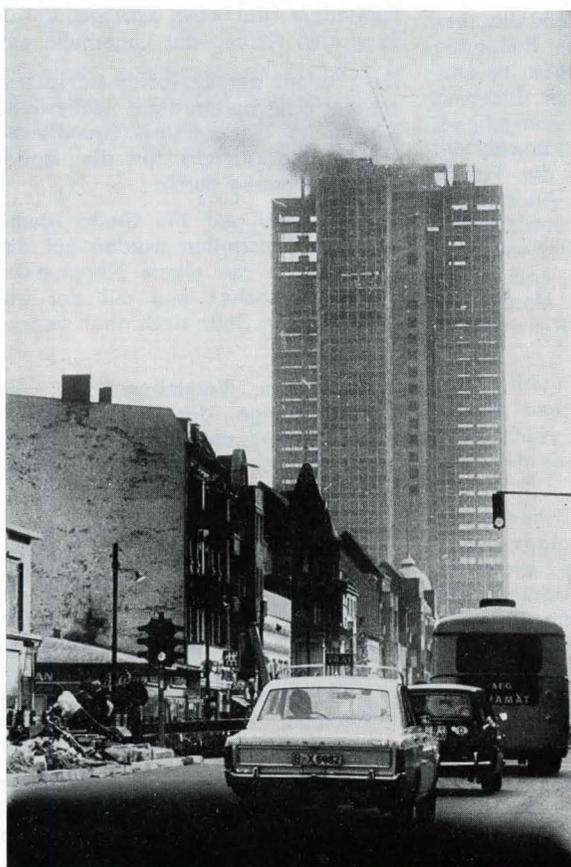
Bild 3.
Baustelle Steglitzer Kreisler, Berlin. Während der Bauphase mußten insgesamt 12 Baustellenbrände von der Berliner Feuerwehr bekämpft werden. Häufigste Brandursache Schneid- und Schweißarbeiten. Ein Baukranführer mußte von der Feuerwehr befreit werden.

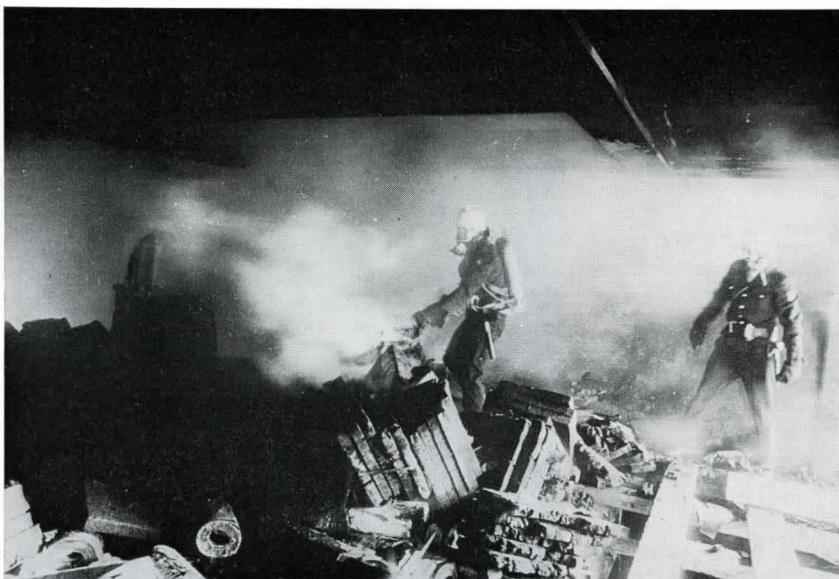
Bild 4. Baustelle Ernst-Reuter-Platz, Berlin. Auf dem Dach des Rohbau-Hochhauses brannten ca. 400 qm Bitumen-Isoliermaterial. Einspeisestelle und trockene Steigleitung für die Feuerwehr waren zu diesem Zeitpunkt noch nicht betriebsbereit.
