Großbrand in einem Betrieb der metallverarbeitenden Industrie

Herbert Blauß

Reg.-Baudirektor Dipl.-Ing. Blauß, Württ. Gebäudeversicherungsanstalt, Stuttgart

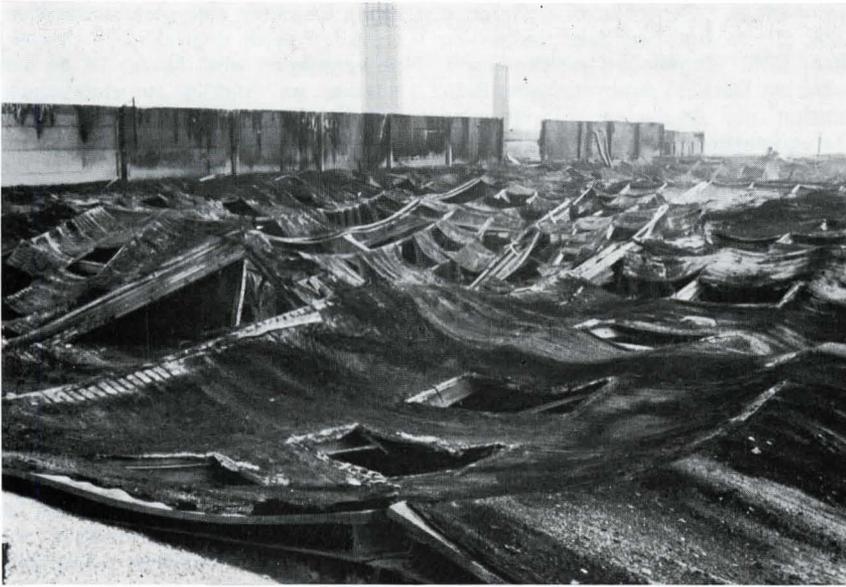
Bild 1. Verformung des Daches infolge erheblicher Brandtemperatur.

Die Temperaturbelastung von unten hat den Polystyrolschaum zusammensacken lassen. Gleichzeitig wurde das Bitumen der Klebeschicht zum Teil vergast und geplatzt. Die dabei entstehenden brennbaren Gase dehnten sich in den Sicken der Trapezbleche aus.

Zu irgendeinem Zeitpunkt wurde die Bitumenabdeckung der Dachfläche in der Nähe der Außenwand zerstört. Dadurch entzündeten sich schlagartig die brennbaren Gase in den Sicken der Dachkonstruktion, wodurch ein Teil der Dachfläche plötzlich in Flammen stand.

die in den Sicken unter die noch unbeschädigte Dachfläche strömten, könnte erheblich gemindert werden, wenn die Hohlräume alle 5 m durch senkrechte Stehbleche abgetrennt werden. Des weiteren wäre es denkbar, die Brandlast des Daches mit ca. $440 \cdot 10^6$ Joule/m² dadurch zu vermindern, daß die Trapezblechelemente einschließlich Isolierung und einer einlagigen Bitumenabdeckung industriell vorgefertigt würden. Bei einer industriellen Vorfertigung könnte der Klebstoffanteil, der den Großteil der Brandlast bestimmt, wesentlich genauer dosiert und damit geringer gehalten werden, als dies bei der handwerklichen Fertigung möglich ist. Eine weitere Verminderung der Brandlast wäre durch Verwendung von unbrennbaren Isolierstoffen anstelle von brennbaren möglich.

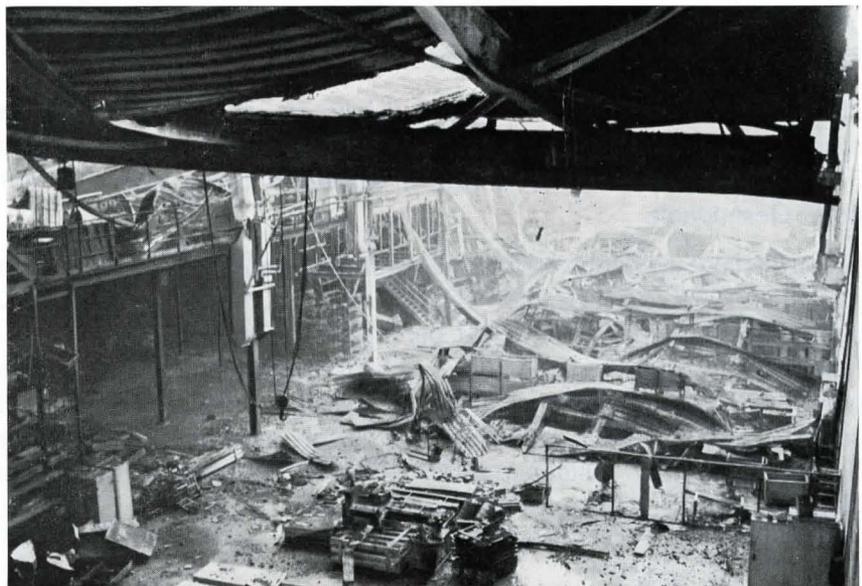
Im vorliegenden Fall hat die Art der Dachkonstruktion wohl wesentlich zur Brandausdehnung beigetragen. Die Ausdehnung der heißen Brandgase,

Bild 2. Blick in die Halle mit der abgestürzten Dachkonstruktion
