Schäden durch ausgelaufenes Heizöl

Betrachtungen und Feststellungen aus der Sicht des Sachverständigen zur Sanierung und Kostenprüfung für Versicherer, Behörden und Gerichte

Hans Zinser

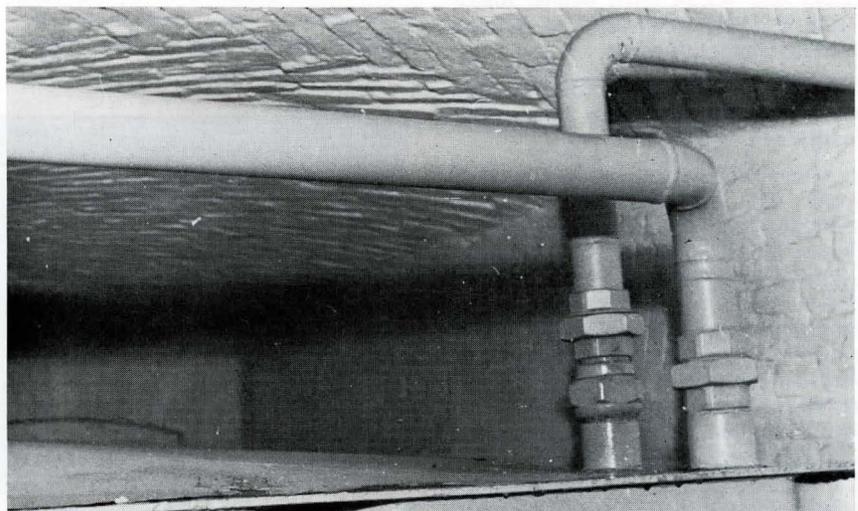
„Ansprechpunkt“ höher als Unterkante Deckensteife montiert ist, dann wird bei noch vorhandenen fest verschraubten Tankdeckeln der Tank reißen oder bei mit Federn versehenem Deckel dieser hochgedrückt, und das Öl tritt am Domhals aus (Bilder 1–3). Führt dieser Fehler erst jetzt zum Schaden, obwohl dieser Tank jahrelang ohne Anstand gefüllt worden ist, so ist das auf die heutigen allgemein höheren Füllgeschwindigkeiten zurückzuführen. Bei geringeren Füllgeschwindigkeiten konnte die Luft im zuvor geschilderten Beispiel neben den Punktschweißungen zwischen Tankdecke und Deckensteife gerade noch entweichen. Weil in der Vergangenheit kein Schaden entstanden war, wird der Betreiber bzw. Geschädigte grundsätzlich den Fahrer für den nunmehr entstandenen Schaden verantwortlich zu machen versuchen. Hier wird es in der Regel nicht ohne das Gutachten eines Fachman-

Bild 1. Füll- und Entlüftungsleitung auf südwestlicher Tankdecke.

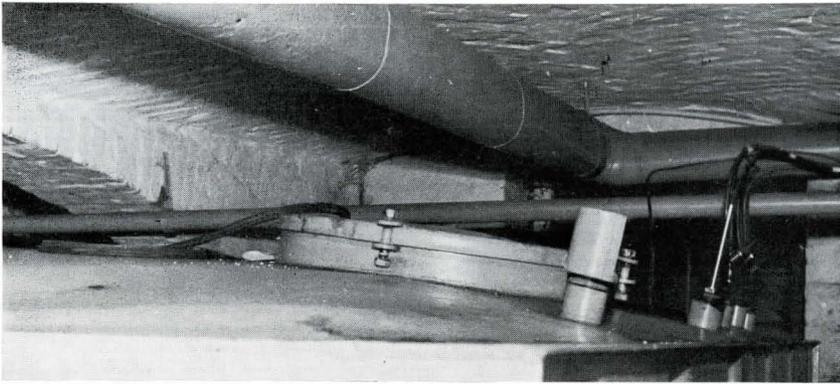
Wenn man zunächst auf die fehlerhafte Montage eingeht, dann sind es besonders beim Massenprodukt Heizöl EL die noch anzutreffenden falsch installierten Grenzwertgeber. Dies ist besonders bei Batterietanks und auch bei kellergeschweißten Rechtecktanks festzustellen. Bei Batterietanks ist der Grenzwertgeber nicht auf dem Tank montiert, der sich zuerst füllt. Bei Rechtecktanks sind Deckensteifen unter die Tankdecke punktförmig angeschweißt. Wenn der Grenzwertgeber nun in Unkenntnis dieser „Barriere“ in einem anderen Feld als dem, wo die Füll- und Entlüftungsleitung abgeschlossen ist, und dann noch mit dem

Bild 2. Domdeckel (festverschraubt) mit Grenzwertgeber auf nördlicher Tankdecke.

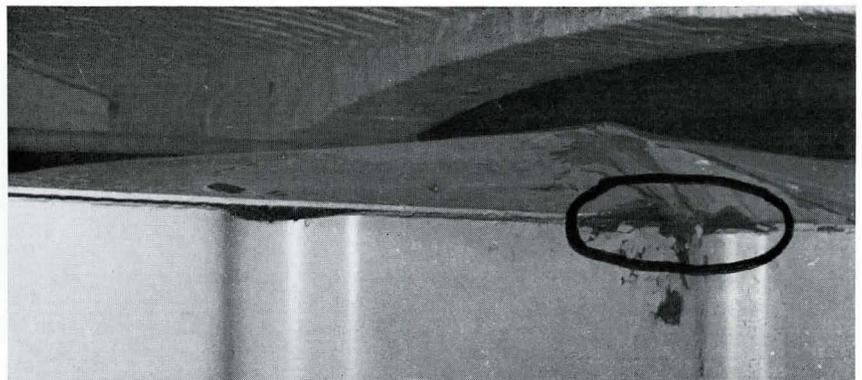
Bild 3. Riß der Tankdecke im südöstlichen Tankdeckenbereich. Gesamte Tankdecke aufgewölbt.

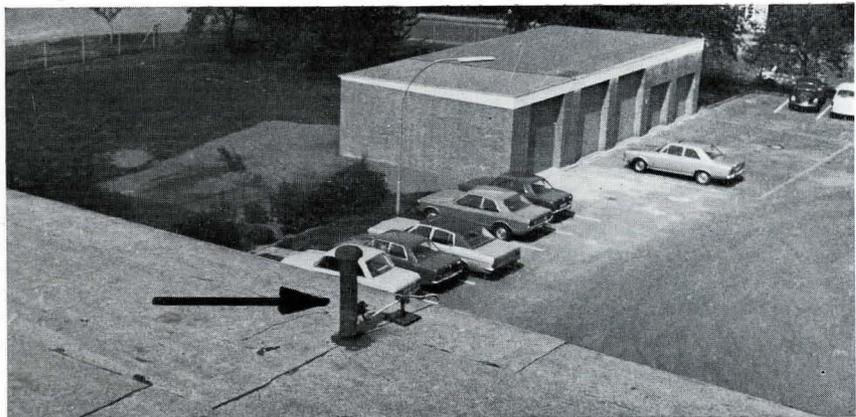
Wie Bild 4 zeigt, wurde in einem Neubau die gemeinsame Entlüftungsleitung für zwei Rechtecktanks im Gebäude ca. 12 m hoch auf das Flachdach geführt. Diese Anordnung schließt eine Beobachtung durch den Fahrer aus.

Bild 4. Ungünstig angeordnete Entlüftungsleitung.

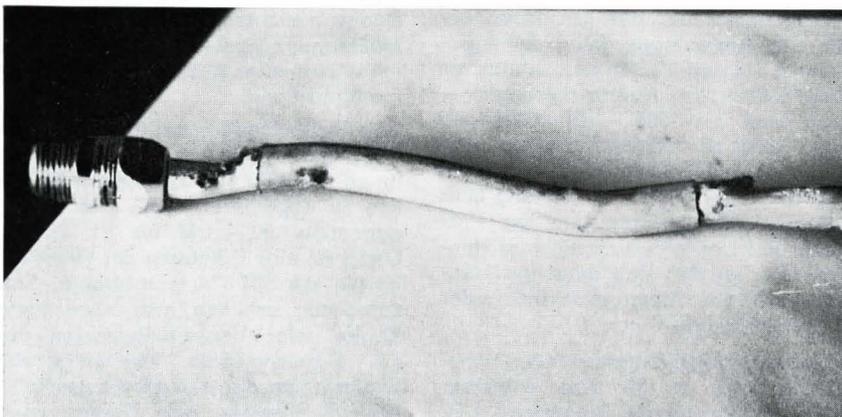
Die folgende Aufnahme (Bild 5) zeigt einen Schaden, der Ende Januar 1977 festgestellt wurde.

In einem kleinen norddeutschen Fluß wurde Öl festgestellt. Ein Zurückverfolgen der Ölspur in den Vorflutern führte zu einem Regenwasserschacht einer Kirche. Hier war 1960 die kupferne Saug- und Rücklaufleitung vom Erdtank zur Kirchenheizung um den Blitzableiter herum geführt worden, d. h. der Blitzableiter lag zwischen beiden Leitungen, wobei die Rücklaufleitung (horizontal) am vertikal verlaufenden Blitzableiter anlag. Die beiden Ölleitungen waren ungeschützt verlegt. Im Februar 1976 stellte man einen kleinen Ölaustritt fest. Die

Nachforschung ergab, daß die Rücklaufleitung ein winziges Loch hatte. Es wurde eine Heizungsfirma mit der Reparatur beauftragt. Diese entfernte aus der kupfernen Rücklaufleitung ca. 30 cm mit der Schadstelle und setzte ein Aluminium-Rohrstück dazwischen. Das Aluminiumrohr ist bis auf die beiden blanken Enden ca. $\frac{2}{3}$ mit Kunststoff ummantelt. Auf ein Ende des Aluminiumrohres kam als Verbindung eine eiserne Quetschverschraubung, am anderen Ende eine verchromte Überwurfmutter mit Doppelnippel. Nach 11 Monaten war auf den blanken Aluminiumteilen ein erheblicher Außenrohrabtrag, so daß 3 Korrosionslöcher von ca. 5–10 mm Durchmesser entstehen und Öl abfließen konnte. Dadurch konnten 1000 bis 2000 Liter Heizöl schließlich über 5 km weit absickern. Die Installation oder „Reparatur“ war in gar keiner Weise mit den Regeln der Technik in Einklang zu bringen, zumal die Leitung wiederum ungeschützt im Erdreich und am Blitzableiter verlegt worden war. Allein die Feuchtigkeit bewirkte Korrosionsprodukte und damit die Abtragung am äußeren Mantel des Aluminiumrohres. Die Heizungsfirma hätte eine derartige „Reparatur“ nicht ausführen dürfen und wenn der Betreiber darauf bestand, daß nur in dieser unsachgemäßen Weise „repariert“ werde, nachdem bessere, wenn auch teurere Vorschläge gemacht waren, den Auftrag ablehnen müssen.

Bild 5. Korrosionsschäden am nicht ummantelten Teil eines Aluminiumrohres der Rücklaufleitung.
