Erdbeben am 3. September 1978 auf der Schwäbischen Alb

Herbert Blauß

*Reg.-Baudirektor
 Dipl.-Ing. Herbert Blauß,
 Württ. Gebäudebrandversicherungs-
 anstalt, Stuttgart.*

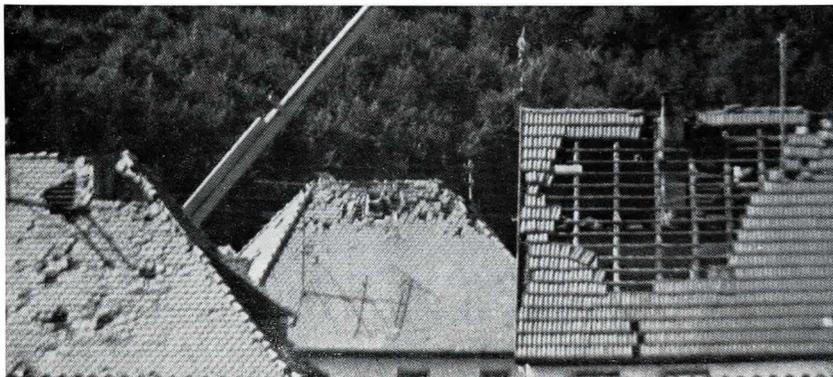
Bild 2. Beschädigte Dächer.

Durch die Erschütterungen wurden an sehr vielen Gebäuden die Dacheindeckungen beschädigt, die Dächer ganz oder teilweise abgedeckt. Dabei wurden steile Dächer mit mehr als 45° Dachneigung besonders stark beschädigt. Außer von der Dachneigung war der Schadenumfang noch abhängig von der Art der Dachhaut; so traten z. B. an Pfannen- und Falzziegeldächern besonders große Schäden auf, während schwere Biberschwanzdoppeldächer geringere Schäden aufwiesen und Schiefer- und Schindeldächer kaum beschädigt wurden.

Es hat sich weiterhin gezeigt, daß die innere Steifigkeit des Dachstuhls von großer Bedeutung für den Schadenumfang an der Dachhaut ist. Bei gut ausgesteiften Dachstühlen, die als Ganzes den durch das Erdbeben verursachten Schwingungen gefolgt sind, wurde die Dachhaut weit weniger beschädigt als bei Sparrendächern, bei denen häufig auch die normale Windaussteifung nicht in ausreichendem Maße vorhanden war. Im Hinblick auf die mögliche Personengefährdung durch herabstürzende Dachziegel bei künftigen Erdbeben wurde diesen Punkten bei den Reparaturarbeiten besondere Aufmerksamkeit geschenkt.

Die wichtigsten, zusätzlichen Maßnahmen im Zuge der Reparaturen waren daher die Herstellung von zug- und druckfesten Verbindungen in den Knotenpunkten im Dachgebälk und die zugfeste Verbindung des Dachgebälks mit den Giebelwänden durch Einbauen von Mauerwerksschlaudern (Giebelanker) sowie die mechanische Verbindung der Dachziegel mittels Sturmklammern mit der Dachlattung.

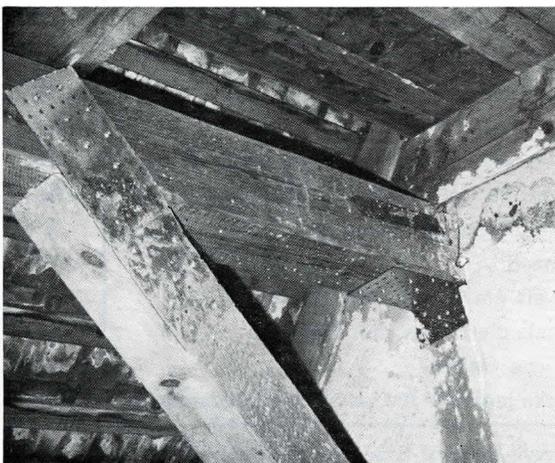
Bild 3. Knotenpunktaussteifung eines Dachstuhles – nach dem Erdbeben – mit H VV-Blechen und Mauerankern.

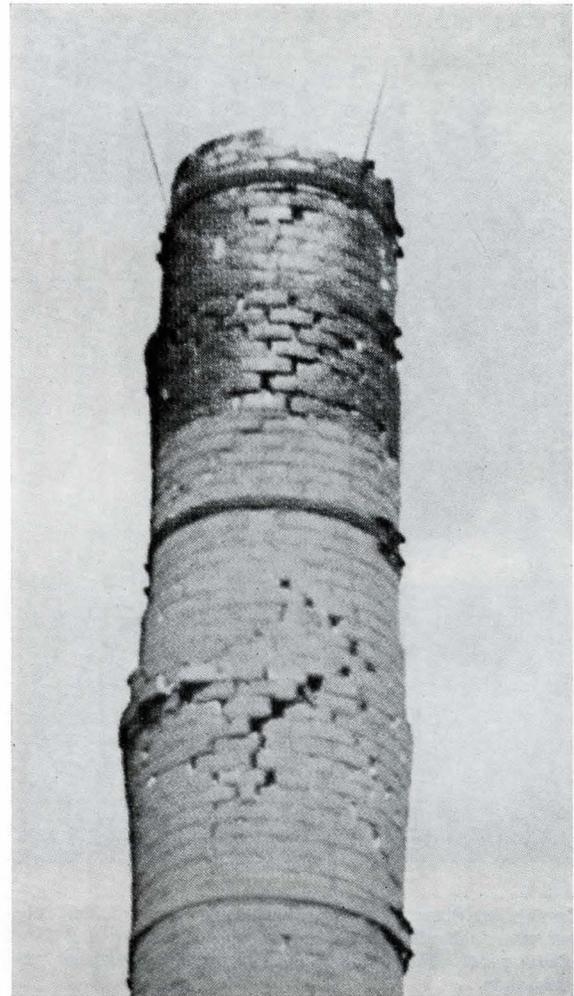
Bild 4.
25 Fabrikschornsteine wurden so stark beschädigt, daß fast immer das oberste Drittel des Schornsteines abzutragen war.

Die Ursache für die vielen Schäden an den Schornsteinen ist das unterschiedliche Schwingungsverhalten zwischen Schornstein und dem anschließenden Baukörper. Dies war daran zu erkennen, daß in der Regel die Schornsteine am letzten Deckendurchbruch bzw. an der Betonverwahrung im Dachgebälk horizontal abgerissen sind. Neben der stoßartigen Horizontalbelastung erleiden Schornsteine, insbesondere freistehende Fabriksschornsteine, Torsionsschwingungen, was dazu führte, daß häufig Kaminköpfe um ihre eigene Achse verdreht wurden. Bedingt durch die von der Funktion her vorgeschriebenen andersartigen Baustoffe und die verschiedene statische Belastung werden sich Erdbebenschäden an Schornsteinen wohl kaum ganz vermeiden lassen. Die über das Dach hinaus-

ragenden Teile sollten aber so abgesichert werden, daß ein Herabstürzen einzelner Teile verhindert wird. Hierzu gibt es verschiedene Möglichkeiten, die im Einzelfall festzulegen sind.

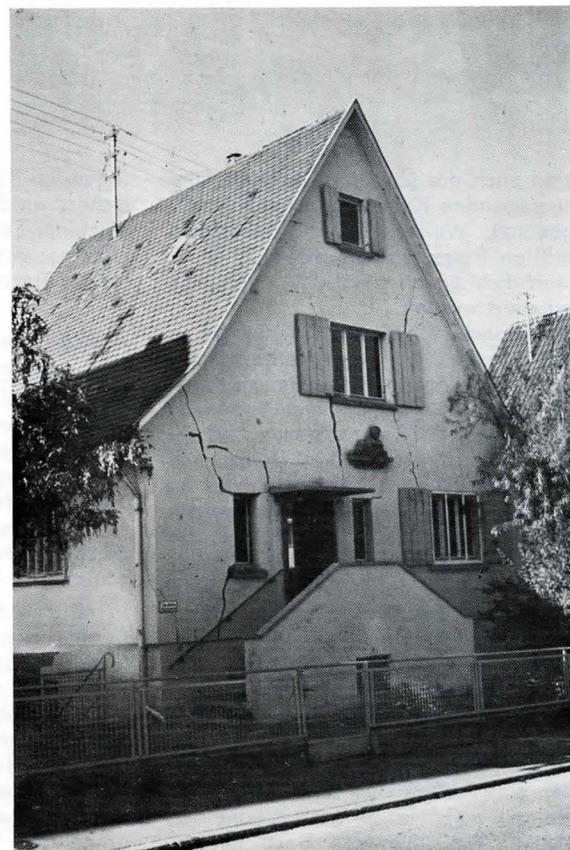
Bild 5.
Schräge Schubrisse in den Wänden, die vor allem an den schwachen Stellen von Gebäuden aufgetreten sind (Fensterpfeiler).

In all den Fällen, wo die zulässigen Spannungen in den tragenden Bauteilen durch die normale Belastung voll ausgenutzt oder gar schon überschritten und keine Tragfähigkeitsreserven mehr vorhanden waren, hat diese zusätzliche Horizontalkraft zu Schäden geführt. Besonders große Schäden sind dort aufgetreten, wo ein Baugrund mit verhältnismäßig geringer

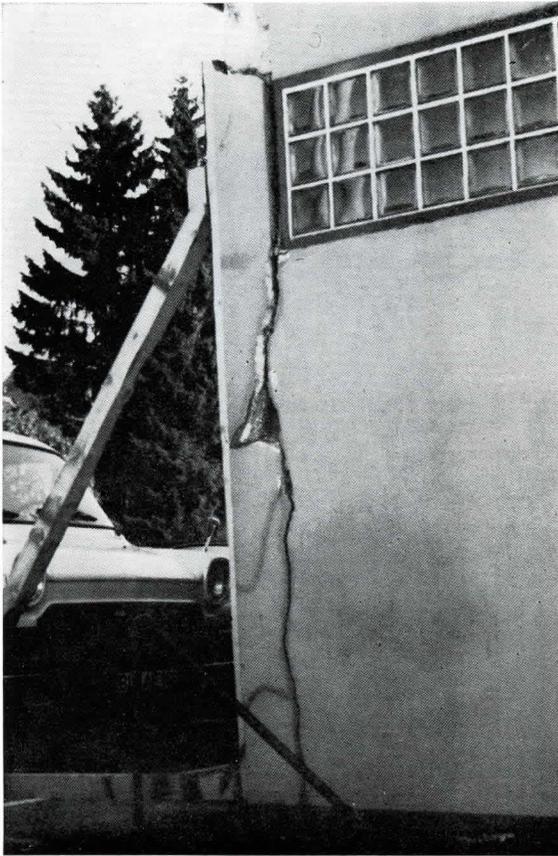
Bild 6.
Senkrechte Risse zwischen Giebel- und Längswänden, die auf eine fehlende bzw. mangelhafte Verzahnung und Einbindung der Giebelwand in den gesamten Baukörper zurückgehen.

bäuden mit ordnungsgemäßem Mauerwerk und gutem Zementmörtel keine größeren Schäden aufgetreten. Dort, wo die Baustoffe oder die Bauteile aufgrund ihrer konstruktiven Ausbildung Zugkräfte aufnehmen konnten, ist es im allgemeinen höchstens zu Schäden am Außen- und Innenputz gekommen. Besonders deutlich wurde dies auch daran, daß Zwischenwände, die mit den Tragwänden nicht ord-

nungsgemäß verzahnt waren, regelmäßig an der Arbeitsfuge abgerissen sind.

Sofern Giebelwände abgetragen und erneuert werden mußten, wurden die Ecken dieser Wände in Stahlbeton ausgeführt und mit den Längswänden und den Geschoßdecken zugfest verbunden.

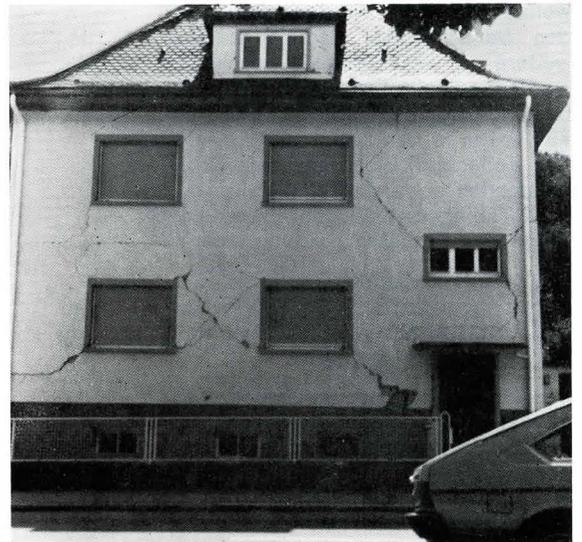
Bild 7.
Schubrisse in den Fensterfeilern.

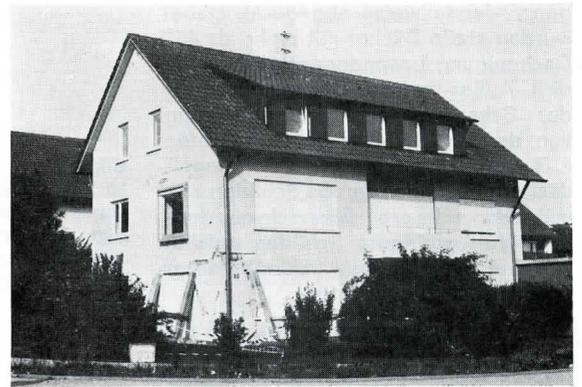
Bild 8.
Gebäude, das nur auf Frosttiefe (80 cm) gegründet war.

Tragfähigkeit ansteht und die Fundamente nur bis zur Frosttiefe gegründet waren. Dies war besonders häufig in Hanglagen mit ausgebauten Untergeschossen der Fall. In vielen Fällen sind auch, bedingt durch die verschiedenartige Nutzung des berg- bzw. talseitigen Untergeschosses, für die Wände verschiedene Baustoffe verwendet worden, wodurch an den Trennfugen zwischen den verschiedenen Baumaterialien eine weitere Schwachstelle vorhanden war, die bei dem Erdbeben regelmäßig aufgerissen ist. Derartige Schäden waren besonders an solchen Gebäuden festzustellen, die kurz nach dem Weltkrieg erstellt worden sind, als die Qualität der Baustoffe (z. B. Mörtel minderer Qualität) sowie die Bauausführung selbst erhebliche Mängel aufwies. Auch Hohlblockmauerwerk hat sich als besonders schadenanfällig erwiesen.
