## Standfestigkeit und Dauerhaftigkeit von baulichen Anlagen als bauaufsichtliches Problem

Georg Aunap

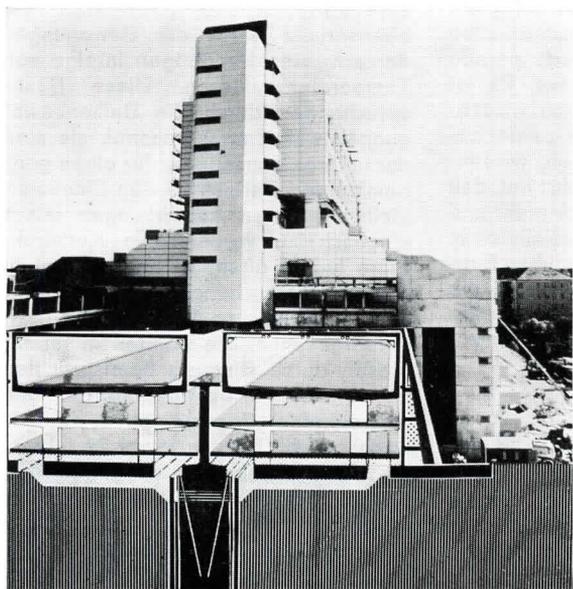
Bild 5.  
Stabilisierung des Mittel-  
fundamentes durch „soil  
fracturing“

Nach Abwägung mehrerer alternativer Möglichkeiten entschied sich der Bauherr für die Methode des „soil fracturing“ unterhalb des Mittelfundamentes. Die Methode war in Deutschland in dem hier vorzunehmenden Umfang bisher noch nicht durchgeführt worden. Danach mußten rechts und links vom Mittelfundament je eine Schleierwand eingebracht werden, die durch eine Reihe von Bohrpfählen herzustellen war. Die Lücken zwischen den Pfählen mußten dann durch Einpressen einer Zementinjektion so abgedichtet werden, daß diese beiden Wände dicht waren und als Widerlager für das eigentliche „soil fracturing“ dienen konnten. Nach einer entsprechenden Erhärtungszeit dieser Wände wurde der anstehende Boden durch Zementinjektionen aufgebrochen, so daß zwischen den Wänden Zementsteinlinsen entstehen sollten. Der Anbieter dieses Verfahrens sah damit nicht nur die Möglichkeit, weitere Setzungen der Mittelfundamente gewissermaßen vorzunehmen, sondern darüber hinaus das Mittelfundament auch noch anzuheben, um die unterschiedlichen Setzungen zu den Außenfundamenten auf diese Weise wieder abzubauen.

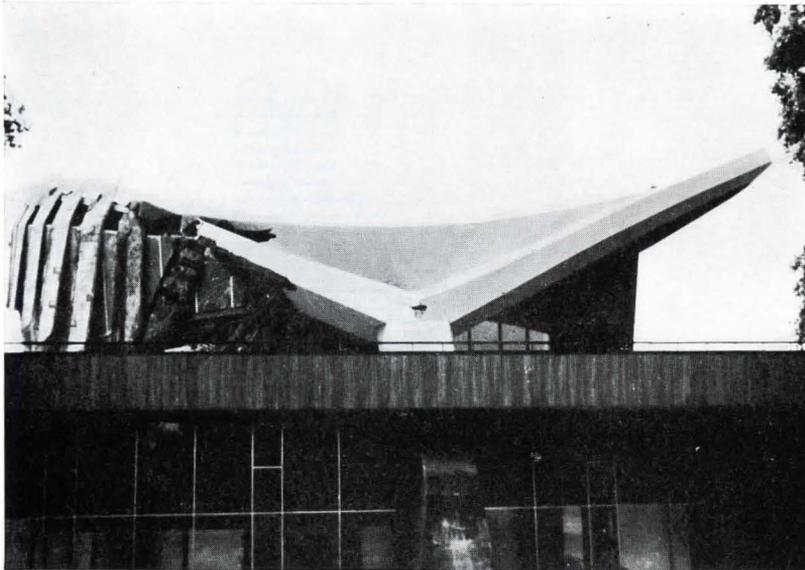
Bild 6. Kongreßhalle Berlin nach dem Absturz des südlichen Bogens

Bei Begutachtung der Einsturzursache stellte sich heraus, daß 8 Spannglieder direkt am Ringbalken bereits längere Zeit vor dem Einsturz völlig gebrochen waren und daß dann das Versagen eines weiteren Spanngliedes zum Abriß der übrigen Spannglieder geführt hat. Der Bogen selbst versagte dann kurz oberhalb seiner beiden Einspannstellen am Widerlager und stürzte insgesamt ab.
