Trotz massiver Bauweise – Brandschäden in Millionenhöhe !

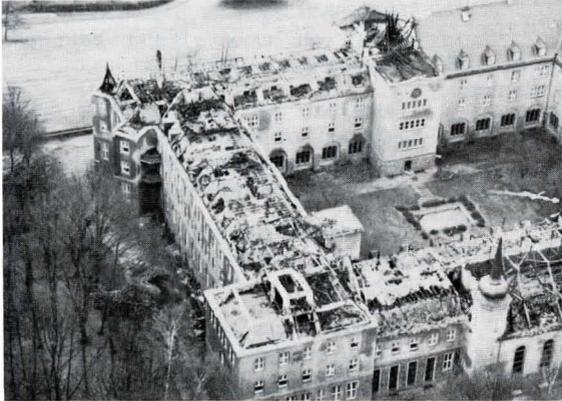
Bild 1.
Die ungehinderte Ausbreitung des Feuers im Dachstuhlbereich ist deutlich zu erkennen.

An verschiedenen Stellen waren Mauerwerksgiebel mit feuerhemmenden Türen bis unter die Dachkonstruktion geführt. Konstruktive Hölzer und die Dachhaut selbst wurden davon jedoch nicht unterbrochen. Ebenso war die Abmauerung im Drepelbereich nicht durchgehend ausgebildet.

Die Brandausbruchsstelle lag im Dachgeschoß in einem Lager- und Wäscherokkenraum. Dieser Lagerraum war brandschutzmäßig nicht vom übrigen Dachraum abgetrennt. Der Treppenaufgang war lediglich mit einem Holzverschlag und einer einfachen Holztür ausgestattet. So fand das Feuer ausreichende Nahrung und den Weg zur Brandausbreitung auf dem Dachboden.

Das Feuer erfaßte schnell den gesamten Spitzboden des südlichen Gebäudeteiles. Nach relativ kurzer Zeit brannte auch schon das Dach des Westtraktes. Wie sich später herausstellte, war Ursache dieser schnellen Ausbreitung des Feuers eine Wärmeströmung vom Brandherd durch den Spitzboden zum offenen Hauptturm an der Westseite des Gebäudes. Außerdem breitete sich das Feuer in den Hohlräumen, die sich zwischen Traufe und Abmauerung befanden und an die nicht heranzukommen war, schnell in beide Richtungen aus.

Durch die Brandwärme waren die großflächigen Holzbauteile des Dachaufbaus so stark thermisch aufbereitet worden, daß sich brennbare Gase und Dämpfe in dem Spitzboden in großer Menge angesammelt hatten. Diese bis zur Zündtempe-

ratur erwärmten gasförmigen Stoffe sind nach erfolgter Durchzündung explosionsartig abgebrannt (Feuerübersprung). Hierbei kamen die beiden Feuerwehrleute ums Leben.

Der Schaden hätte ein solches Ausmaß nicht angenommen, wenn z. B. die massiven Trennwände über Dach geführt und als Brandwände ausgebildet gewesen wären. In diesem Fall hätte der westliche Gebäudetrakt und der Kapellenbereich an der Gebäude-Ostseite wahrscheinlich kaum Schaden genommen. Das gleiche trifft für die Hohlräume zwischen der Traufe und der Abmauerung des Dremfels zu.

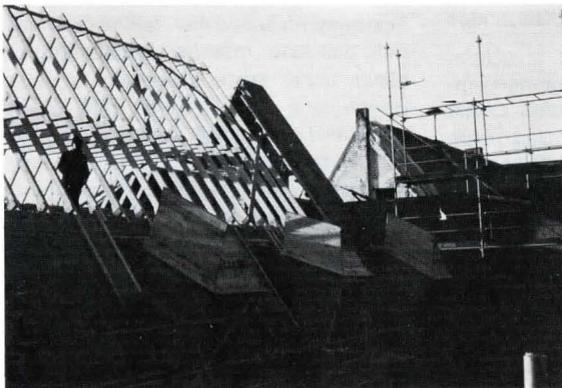
Bild 2.
Die Wiederaufbauarbeiten zeigen die Errichtung von Brandwänden und die Ausführung des gesamten unteren Dachgeschosses in Stahlbeton.

Beim Wiederaufbau hat man versucht, im Rahmen des Möglichen Brandschutzverbesserungen durchzuführen, ohne daß hierbei das äußere Bild des Gebäudes nachhaltig verändert wurde.

Durch den Einbau von Brandwänden wurden Brandabschnitte geschaffen, deren Öffnungen durch feuerbeständige Türen gesichert sind. Die Treppenköpfe wurden ebenfalls in Massivbauweise mit genormten Feuerschutzverschlüssen errichtet.

Darüber hinaus wurde das untere Dachgeschoß, sowohl Decke wie Dachschräge, in Stahlbeton ausgeführt. Die Schiefereindeckung läuft zwar wie bisher über das ganze Dach durch, aber im Bereich der Brandgiebel ist die übliche Vollschalung aus Holz durch nagelbare Spanplatten in nicht brennbarer Ausführung unterbrochen, so daß ein Feuerübersprung an dieser Stelle nicht möglich ist. Die Lehren aus diesem Schadenfall haben zu einem Musterbeispiel baulicher Brandschutzmaßnahmen geführt, das hoffentlich auch für bestehende, noch nicht von einem Brand betroffene Objekte Schule macht.

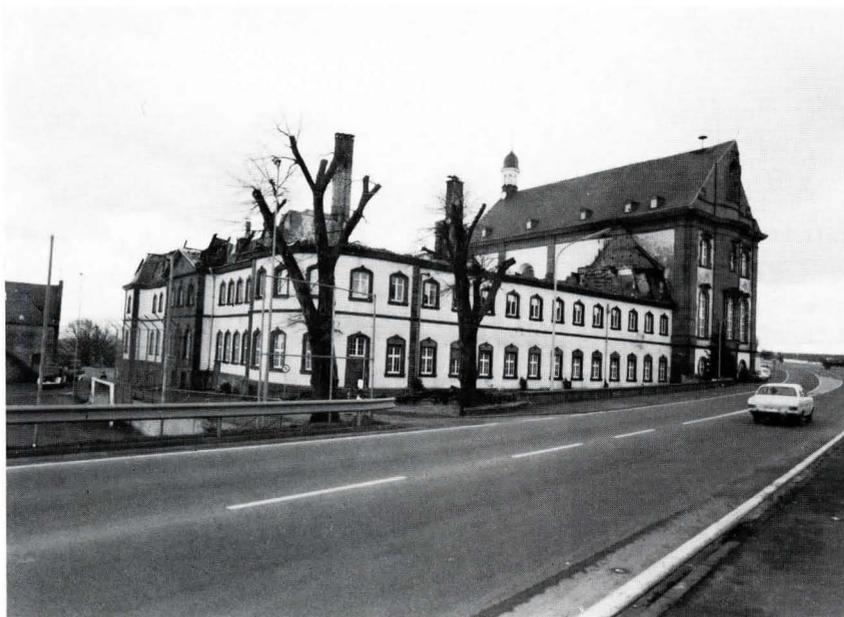
Bild 3. Das Helenenstift bei Trier nach dem Brand vom 13. 12. 1980. Auch hier ist deutlich das Fehlen von Brandabschnitten festzustellen.

Geradezu als Beweis, daß dieser Schaden keinen Einzelfall darstellt, dient ein am 13. Dezember 1980 eingetretener Brandschaden im Helenenstift bei Trier.

Gleiche Bauweise, gleiche Nutzung, gleiche Vorbedingungen für die Ausbreitung des Brandes, gleicher Schadenverlauf. Gleiche Lehren?
