## Brand in einer Gesamtschule

Hauptabteilung Gebäudefeuerversicherung Kassel, Abteilungsdirektor

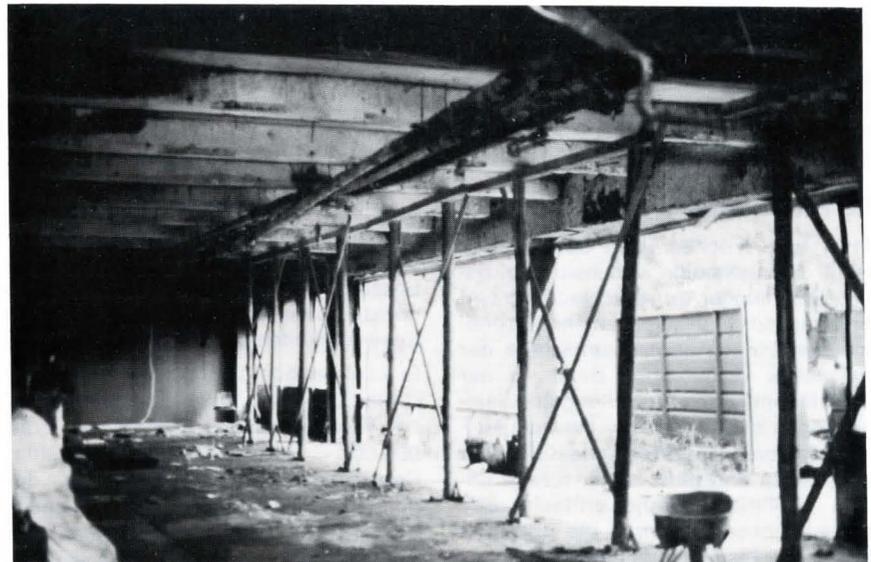
Bild 2. Ausgebrannter Verwaltungstrakt nach der Räumung.

Elf Verwaltungsräume und angrenzende Flurbereiche waren ausgebrannt. Der

gesamte Ausbau einschließlich der Fertigtrennwände war hier zu erneuern. Die an der Stahlbetonkonstruktion der Tragwerke entstandenen Schäden konnten im Spritzbetonverfahren behoben werden. Über dem Brandbereich war der Warmdachaufbau mit Dichtungsbahnen und Kiesabdeckung auszuwechseln. Löschwasserschäden waren nur begrenzt aufgetreten und konnten ohne Schwierigkeiten beseitigt werden.

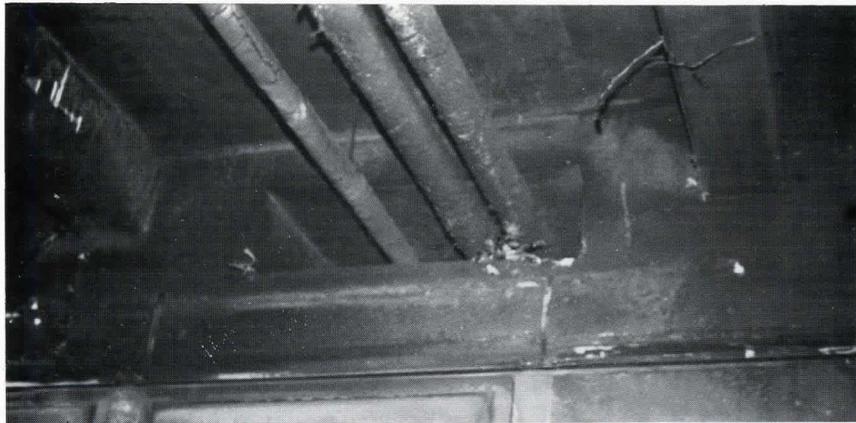
Bild 3. Rohrdurchführung in einem Hauptunterzug ohne Abschottung.

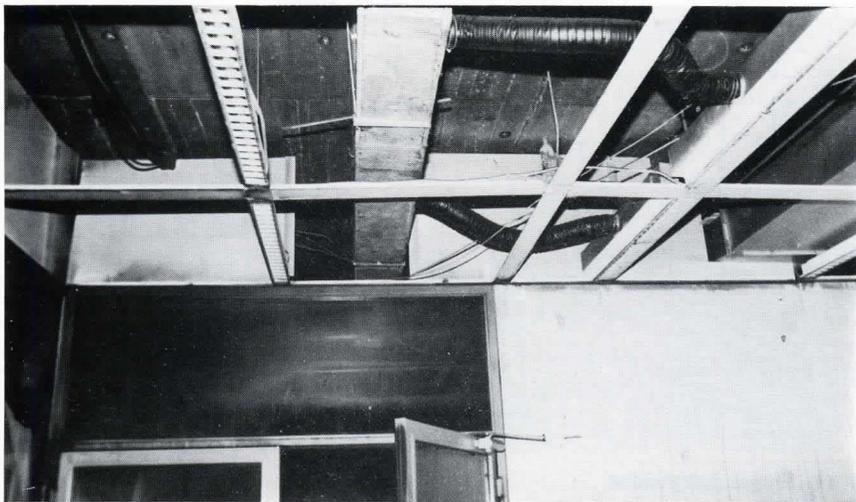
Bild 4. Das Bild zeigt, daß die Wände im abgehängten Zwischendeckenbereich überhaupt nicht oder nur mangelhaft durchgeführt sind.

Es blieb jedoch nicht bei der Behebung dieses klar erkennbaren Brandschadens im Verwaltungstrakt der Schule, die 900.000,- DM Kosten verursachte. Obwohl während des Brandes die umfangreichen Lüftungsanlagen außer Betrieb waren, hatten sich Rauch und Ruß auf alle Räume der Schule ausgebreitet und erhebliche Verschmutzungen hervorgerufen. Nähere Untersuchungen ergaben, daß diese außergewöhnliche Ausweitung nicht nur über die Flure, sondern im abgehängten Deckenzwischenbereich stattgefunden hatte. Zur großen Überraschung kam beim Öffnen der Decken zutage, daß Abschottungen im Zwischendeckenbereich überhaupt nicht oder nur mangelhaft vorhanden waren. Rauch und Ruß konnten sich deshalb

Die in der ersten Planung vorgesehene Bildung von Brandabschnitten durch Brandwände als Abschluß der großen Eingangshalle im Erdgeschoß war während der Bauzeit fallengelassen worden. Als Ersatz wurden F-90-geprüfte Fertigwände eingebaut, die aber im abgehängten Deckenbereich tatsächlich nicht durchgeführt waren und keine selbstschließenden, rauchdichten Türen hatten. Die offene Verbindung durch freie Treppen zwischen den Geschossen ermöglichte eine Ausdehnung auf das Obergeschoß. Zumindest die beträchtlichen Rauchschäden hätten vermieden werden können. Eine exakte Durchführung der Wände im abgehängten Bereich bis zur Massivdecke und der Einbau von selbstschließenden Türen mit Rauchmeldern – ein verhältnismäßig geringer Mehraufwand bei den Baukosten – hätten einen Folgeschaden von mindestens 2 Mio. DM verhindert.

leicht über die ganze Schule ausweiten und durch die Fugen der lose verlegten Deckenplatten in alle Klassen- und Nebenräume dringen. Alle Räume und der gesamte Zwischendeckenbereich mußten gründlich saniert werden, wobei die porigen Deckenplatten und die aufgelegte Mineralwollabdeckung überwiegend erneuert werden mußten. Infolge einer geringen Beaufschlagung durch PVC-Verbrennung mußte das gesamte Mobiliar nicht nur gereinigt und passiviert, sondern auch aus dem Gebäude geschafft, zwischengelagert und nach der Gebäudereinigung wieder hereingeschafft werden.
