Brandgefahren in Ziegeleien

Bestmann

Dr. Bestmann,
Reg.-Gewerbedirektor a. D.,
Hannover

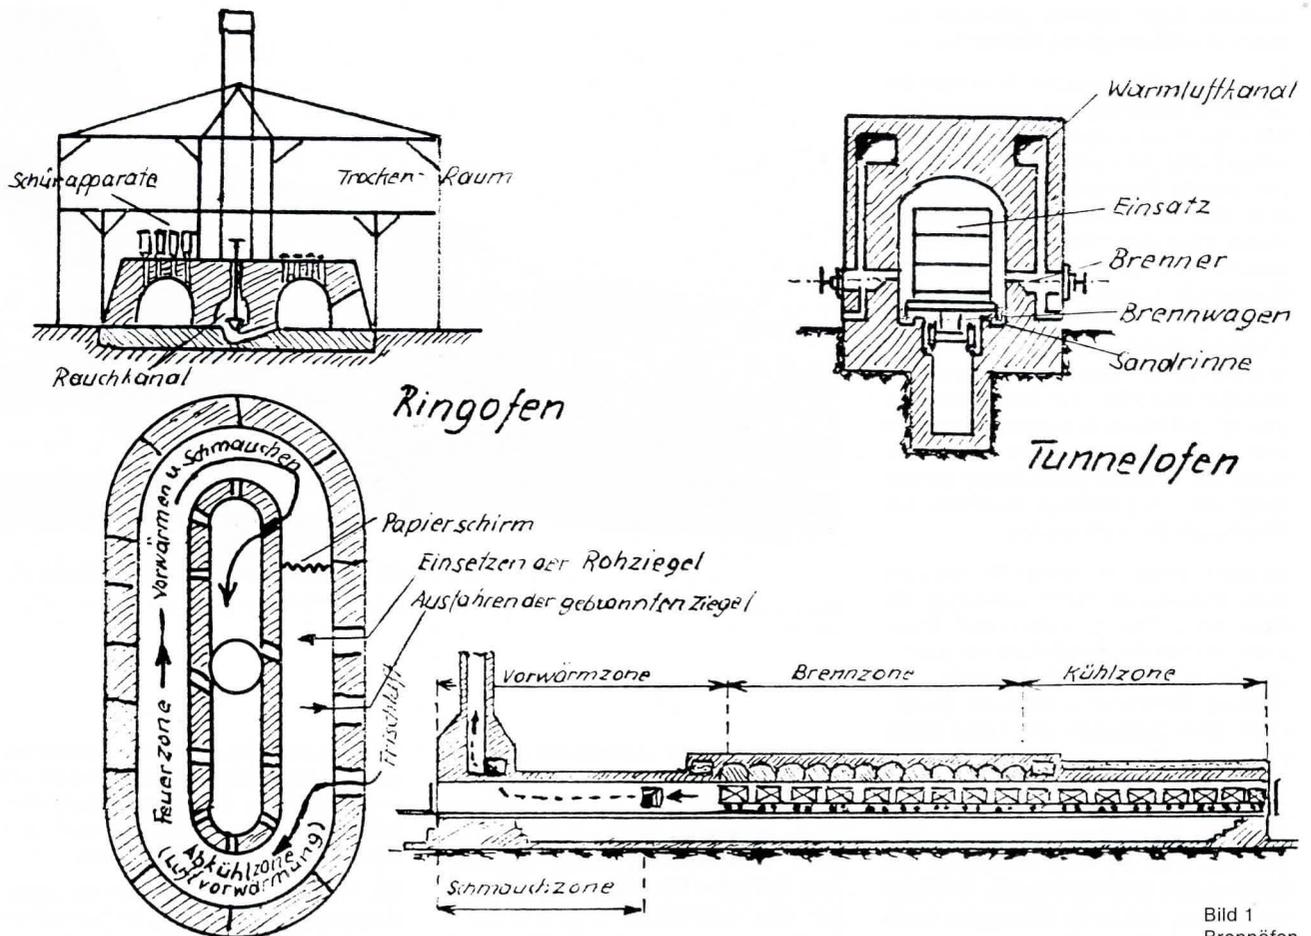
Bild 1
Brennöfen

gemeinen mit Gas oder Öl beheizt wird. (Bild 1). Schließlich liegt im Einsatz brennbarer Zusatzmaterialien zum Rohton auch ein vorher nicht bekanntes erhöhtes Brandrisiko. Die nachfolgend geschilderten Schadenfälle aus den letzten Jahren bestätigen diese Tendenz.

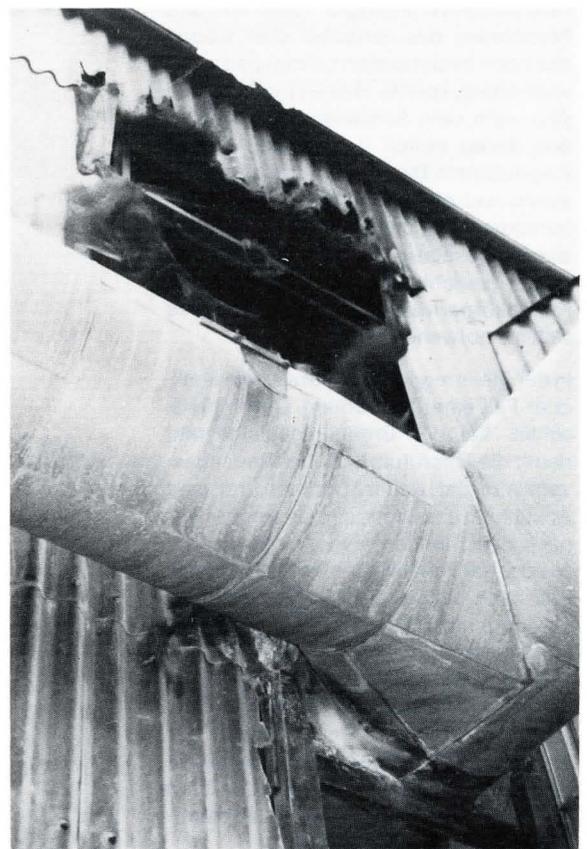
der Betriebszeit ausbrach, schnell gelöscht werden konnte. Im gleichen Betrieb wurde die aus Holzbalken mit Wellkunststoff-Lichtband bestehende Außenwand trotz einer (allerdings mangelhaften) Isolierung des Heißluftrohres durch die Wärmeeinwirkung in Brand gesetzt. (Bild 2)

Bild 2.
Heißluftrohrleitung mit Isolierung zum Trockenkanal (geradeaus) und zum Herdwagenofen (links) beim Durchtritt durch die Hallenwand. Die Holzrahmen und Kunststoffplatten sind verbrannt. Die Dachrinne ist beschädigt.

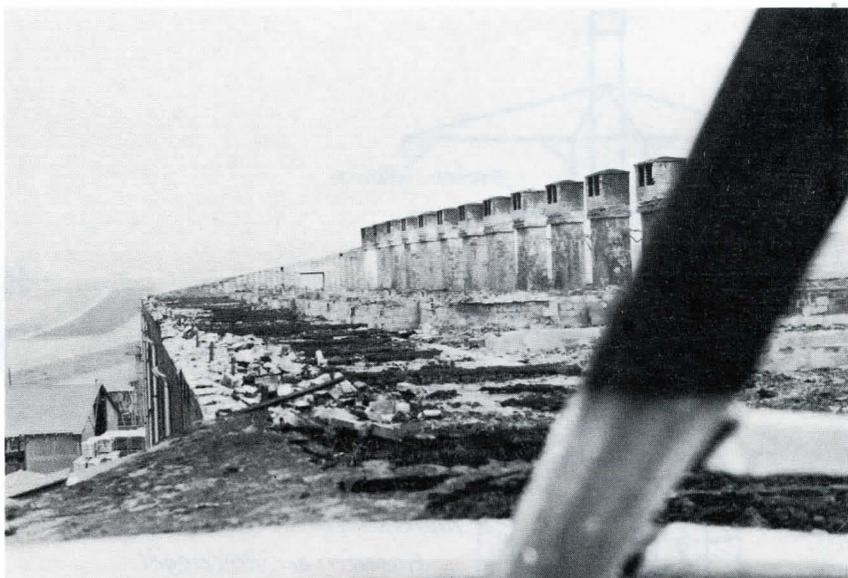
Ein Großschaden ist in der Trocknerei eines Dachsteinwerkes in Südniedersachsen entstanden. In dem mehr als 60 Jahre alten dreigeschossigen Ofengebäude waren im ersten und zweiten Obergeschoß Trockenkammern angeordnet, die mit der Kühlluft des im Erdgeschoß betriebenen Tunnelofens beheizt wurden. Das Dach über den oberen Trockenkammern bestand aus einem Holztragwerk mit Holzschalung und Pappdekung. Der Dachraum war sehr niedrig; die Raumtemperatur muß hier besonders im Sommer sehr hoch gewesen sein. Im Dachraum wurde die aus dem Erdgeschoß kommende Heißluft durch einen gemauerten Kanal in die einzelnen Trockenkammern von oben eingeleitet. Die Zuteilung wurde durch Schieber geregelt, die vom unteren Geschoß mittels Seilzug betätigt wurden. Eine der Schieberführungen ist wahrscheinlich undicht geworden. Die austretende Heißluft von 120 bis 140°C wurde gegen das nur 50 cm

entfernte Dachtragwerk geblasen, das dadurch in Brand geriet. (Bilder 3 u. 4)

Bilder 3 und 4. Durch Heißluftaustritt an einem undichten Schieber geriet das Dachtragwerk in Brand

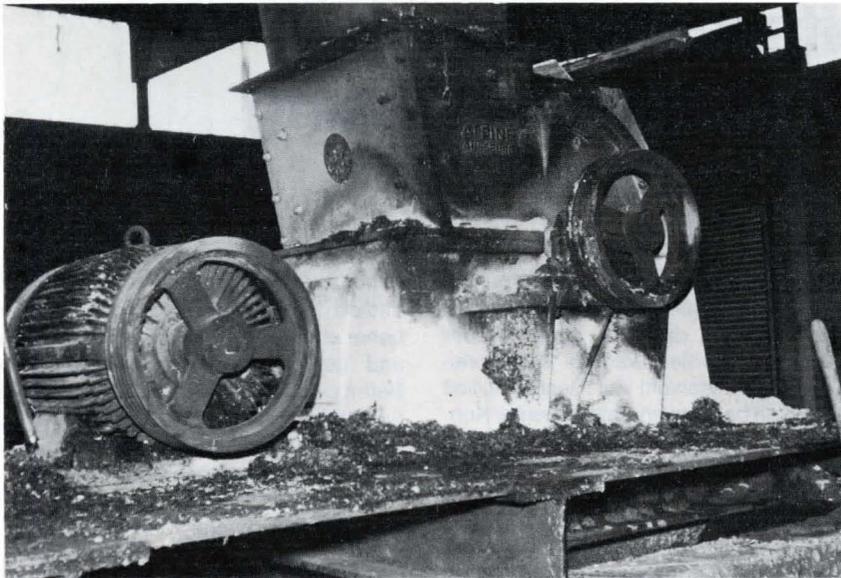
Bild 5. Die zerstörte Hammermühle – Brandausbruch –.

Zur Beschaffung der notwendigen Spänemengen wurde in einer Ziegelei eine besondere Anlage mit Hammermühle, Sieb-, Transport- und Siloanlage errich-

tet. Wahrscheinlich durch einen Stau in der Hammermühle geriet die Anlage in Brand. (Bilder 5 u. 6). Es entstand ein Schaden von mehr als 150.000,- DM.

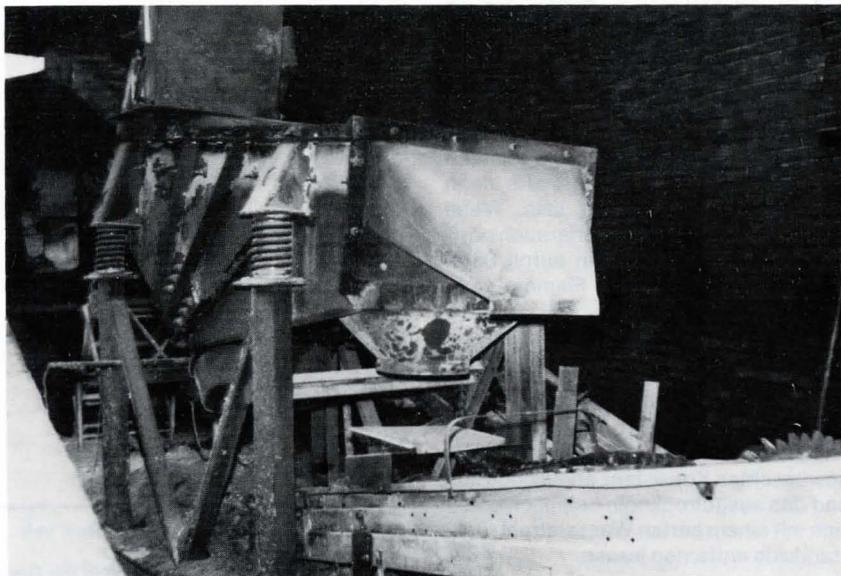
Bild 6. Ausgeglühte Siebmaschine.
