Korrosion in Kupferrohrtrinkwasserinstallationen bei Verwendung phosphorhaltiger Hartlote

Otto Wollrab

Otto Wollrab, Institut für Schadenverhütung und Schadenforschung der öffentlich-rechtlichen Versicherer e.V. (IFS), Kiel

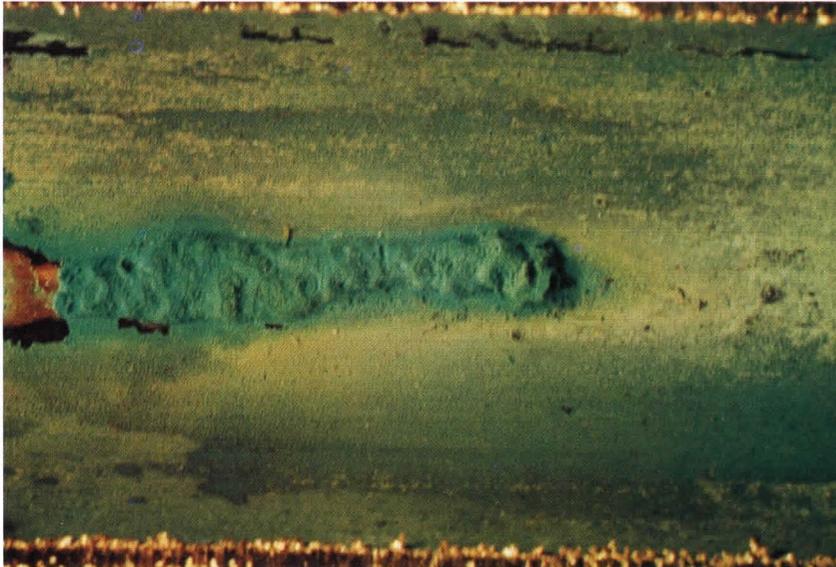
Abb. 1. Ausläufer einer langgestreckten Korrosion mit gewellt genarbter Oberfläche auf der Rohrsohle einer waagerechten Installation. Der durchschnittliche Phosphatgehalt beträgt 5,1 %. Die darunterliegende Rohrwand ist massiv lochfraßkorrodiert.

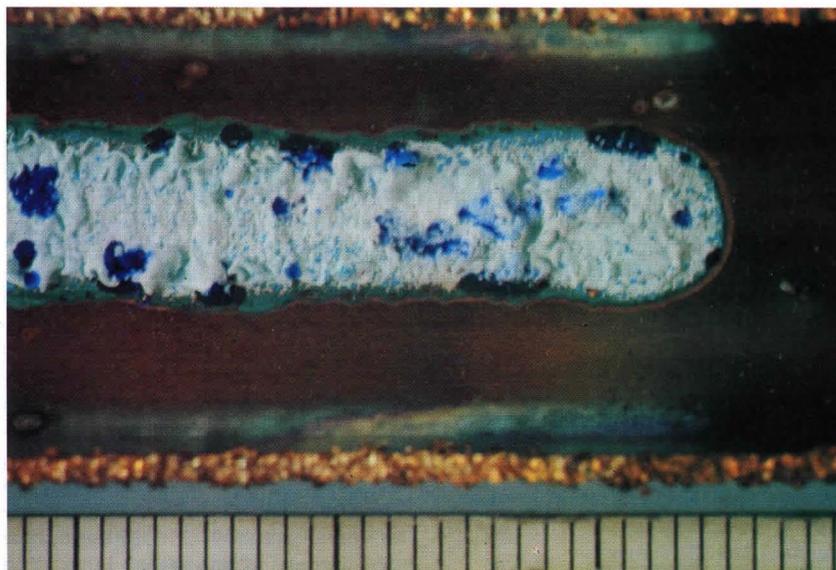
Abb. 2. Rekonstruktionsversuch zu Abb. 1 mit Orthophosphorsäure in der Flamme eines Kartuschenbrenners. Die als glasklare hellgrüne Schmelze erstarrenden Reaktionsprodukte verflüssigten sich innerhalb weniger Tage unter Feuchtigkeitsaufnahme, begannen im leicht geneigten Rohr abzufließen und erstarrten anschließend zu einer hellblauen Kruste mit gewellt genarbter Oberfläche. Die Rohrwand ist geringfügig, im Bereich der tiefblauen Punkte jedoch deutlich verstärkt angegriffen.

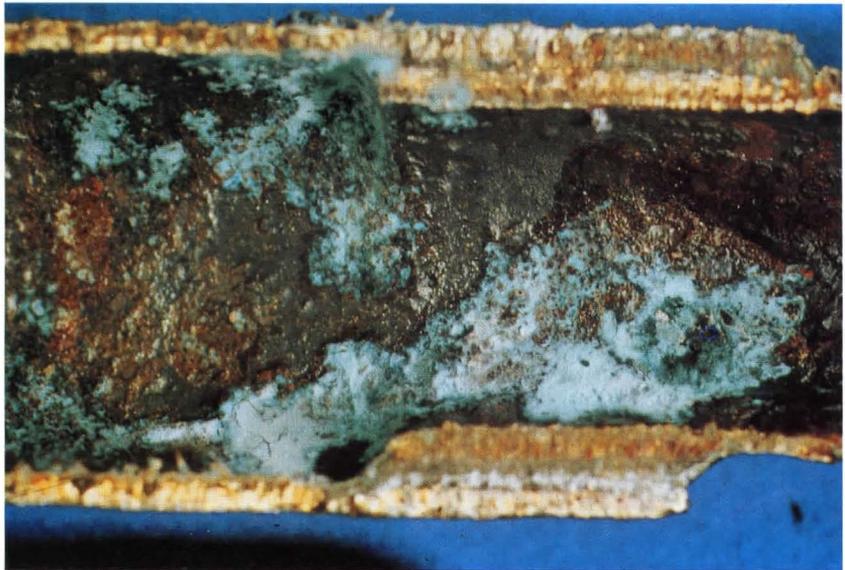
Abb. 3. Rohr-in-Rohr-Verbindung (15 x 1 / 18 x 1), L-CuP6, lange Vorwärm- und Arbeitszeit, erhöhte Arbeitstemperatur, waagerechte Versuchsanordnung, obere Hälfte. Die Oberfläche des aus dem Spalt ausgetretenen und in beide Rohre unregelmäßig eingeflossenen Lots ist teilweise mit einer dünnen hellgrünen Schicht erstarrter Salzschnmelze bedeckt, die sich analog Abb. 2 in eine zusammenhängende hellblaue Kruste umwandelte.

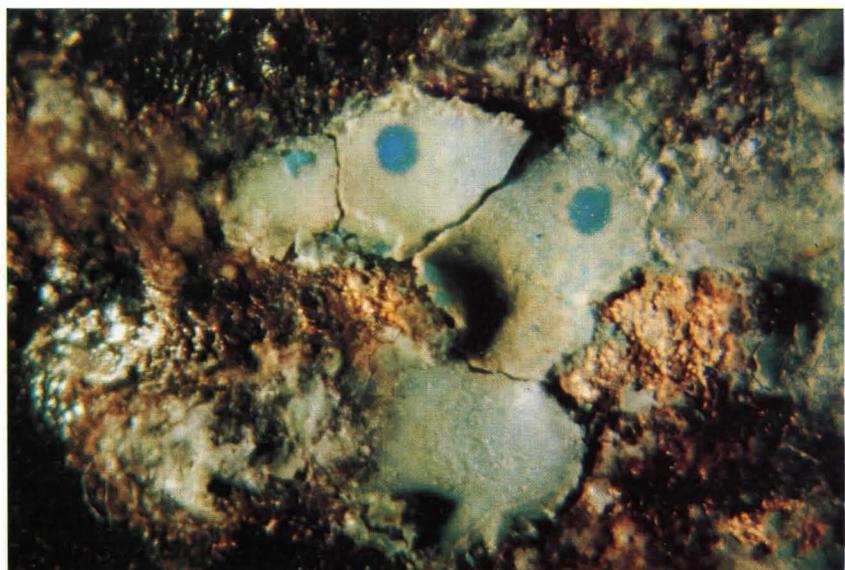
Abb. 4. Detail aus einem weiteren Versuch. Beim Auftrennen des Objekts gelangten kleine Sägespäne auf die erstarrte Salzschnmelze und wurden bei der anschließenden Verflüssigung durch Aufnahme von Feuchtigkeit in die Masse eingebettet. Nach 2 Monaten hatten sich diese Bereiche analog Abb. 2 intensiv blau gefärbt (lokale Folgekorrosion). Vergrößerung 14 : 1

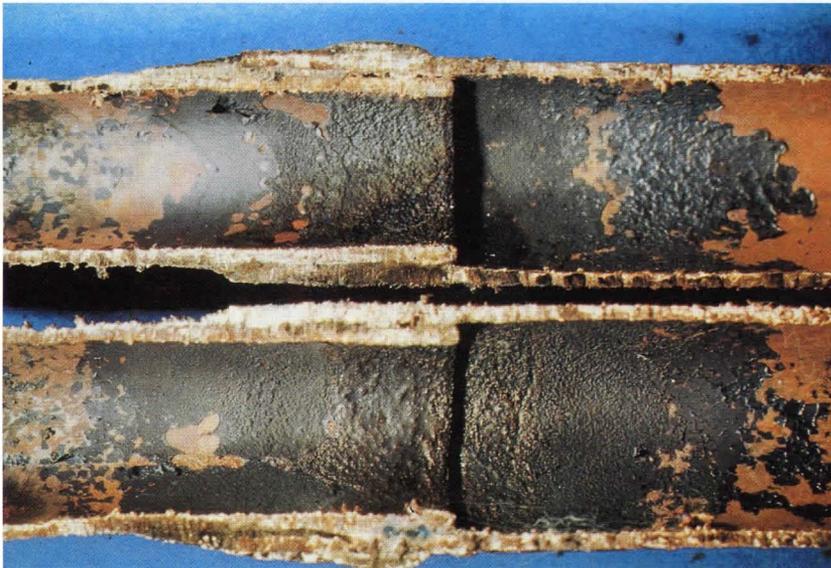
Abb. 5. Rohr-in-Rohr-Verbindung (15 x 1 / 18 x 1), L-Cu₆, lange Vorwärm- und Arbeitszeit, waagerechte Versuchsanordnung.
Das Lot ist in starkem Maße ins Innere beider Rohre eingedrungen und mit einer Kruste aus überschüssigem Kupferoxid und Salzschnmelze überzogen. Die Grenzbereiche des Lots sind deutlich zu erkennen.

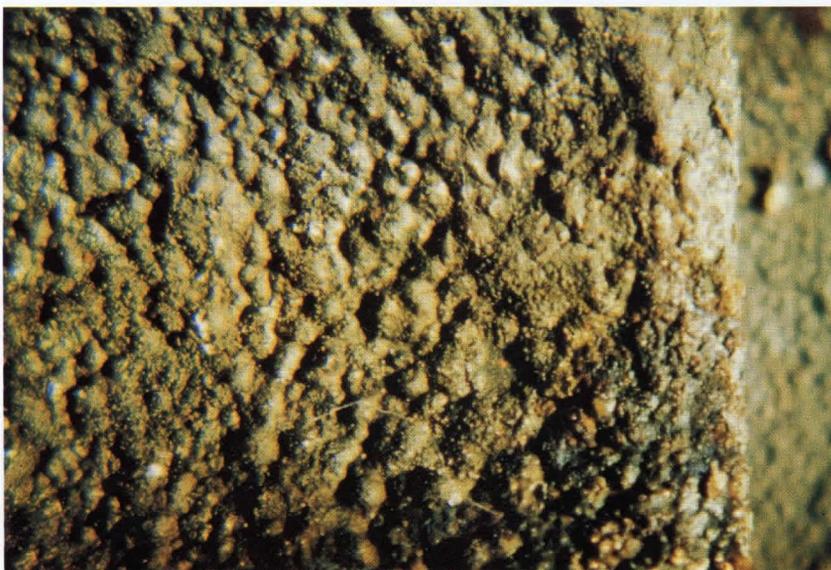
Abb. 6. Detail aus Abb. 5, obere Hälfte, eingeschobenes Rohr.
Die das Lot überdeckende Kruste ist als Folge der Reaktion mit dem Kupferoxid blasig aufgeworfen, wobei sich diese Struktur auf das Lot überträgt. Das bei der Reaktion gebildete Kupfer besitzt zum Teil schwammartigen Charakter.
Vergrößerung 14 : 1

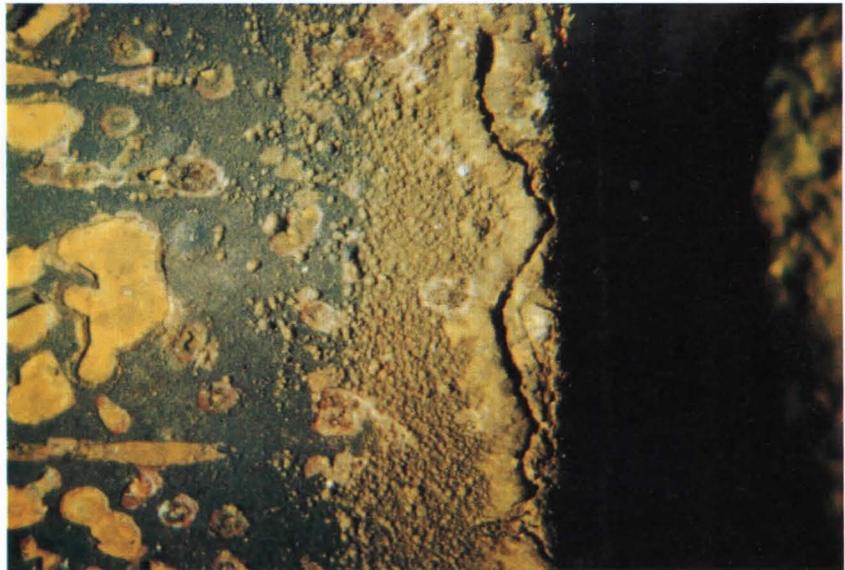
Abb. 7. Rohr-in-Rohr-Verbindung (15 x 1 / 18 x 1), L-CuP₆, lange Vorwärm-, aber rel. kurze Arbeitszeit, waagerechte Anordnung, untere Hälfte.

In beiden Hälften und in beiden Rohrenden erfolgte lediglich ein geringer Loteinbruch, jedoch eine auf Kontraktion zurückzuführende markant scharfe Abgrenzung zur oxidhaltigen Salzschnmelze. Gleiche Ribbildungen wurden, bei verlängerten Arbeitszeiten, häufig auch bei Verwendung von L-CuP₆ vorgefunden. Die Schmelze zog sich darüber hinaus weit in die der Wandung aufliegende Oxidhaut hinein und führte hier zu lokal blasigem Abheben. Im Zentrum dieser Blasen war die Wandung vielfach mit einer dünnen Schicht von rotem Kupfer-I-oxid belegt.

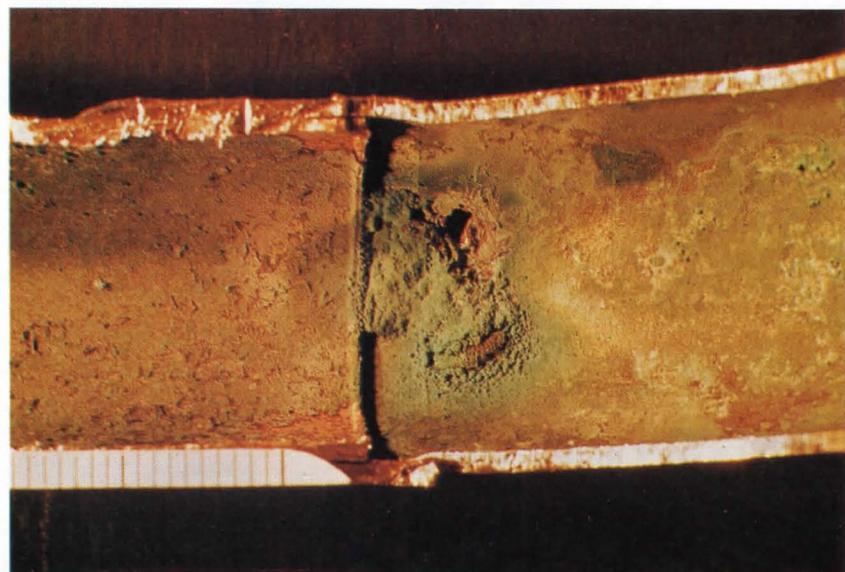
Abb. 8. Korrosion in einem 90°-Bogenfitting.

Es handelt sich, obwohl deutlich erkennbar ein nicht mit Lot verfüllter Spalt vorhanden ist, nicht um eine Spaltkorrosion. Die Korrosionsprodukte zeichnen sich durch einen erhöhten Phosphatgehalt aus. Eine Beteiligung von Restwasser der Druckprüfung am Primärangriff ist nicht gänzlich auszuschließen, aber wenig wahrscheinlich. Ähnliche Symptome wurden auch an anderen Stellen des Asservats, sowohl in den unteren als auch in den oberen Hälften, festgestellt.

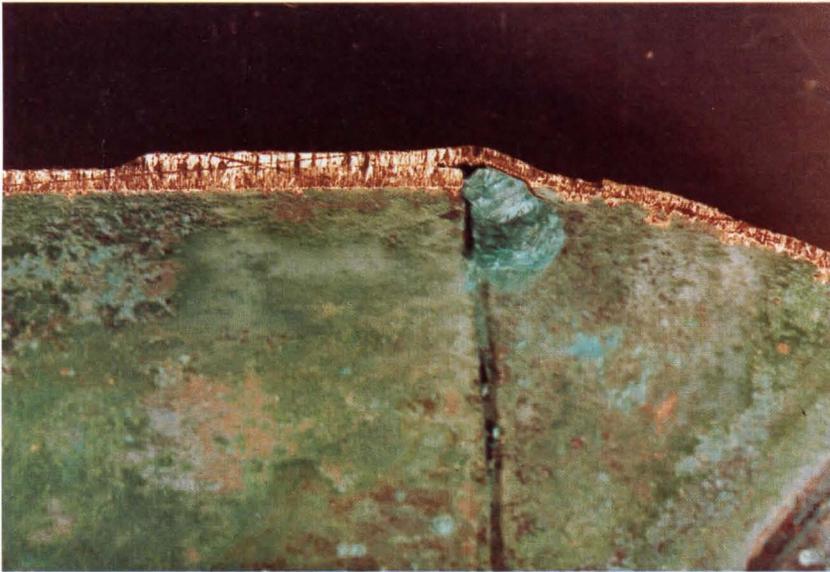
Abb. 9. Übergang aus der senkrechten in die waagerechte Rohrführung einer 54-mm-Installation. Die Korrosionsprodukte zeichnen sich durch einen Phosphatgehalt von 8,5 % aus. Beim Auftrennen des Asservats platzten sie heraus, wodurch ein nicht restlos mit Lot verfüllter Spalt freigelegt wurde. Merkmale einer Spaltkorrosion waren jedoch auch hier nicht gegeben. Es handelt sich also wie in Abb. 8 um eine Folgekorrosion von im Spalt verbliebenem Kupfermetaphosphat.

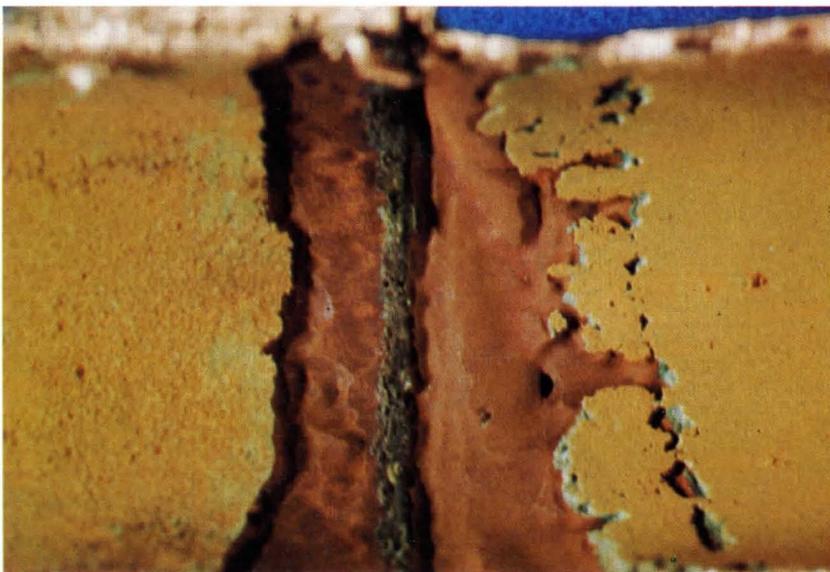
Abb. 10. Erosion in einer Warmwasserzirkulationsleitung im unmittelbaren Bereich einer Lötstelle.

Das Lot ist deutlich erkennbar aus dem Spalt ausgetreten und zeichnet sich durch eine bemerkenswert zerklüftete Oberfläche aus, d. h., es hat nach dem Austritt in starkem Maße mit überschüssigem Kupferoxid reagiert. Die Erosion beschränkt sich ausschließlich auf den Einzugsbereich der Reaktionsschmelze in die Oxidschicht. Von 3 weiteren Lötstellen dieses Asservats war eine weitere geringfügig von gleichen Symptomen betroffen, die beiden anderen jedoch nicht, hier lagen einwandfreie Lötverbindungen vor.
