# Ein spektakulärer Blitzschlag

Fritz Spalke

– Nachdruck eines Sonderdruckes der Bayerischen Versicherungskammer, München –

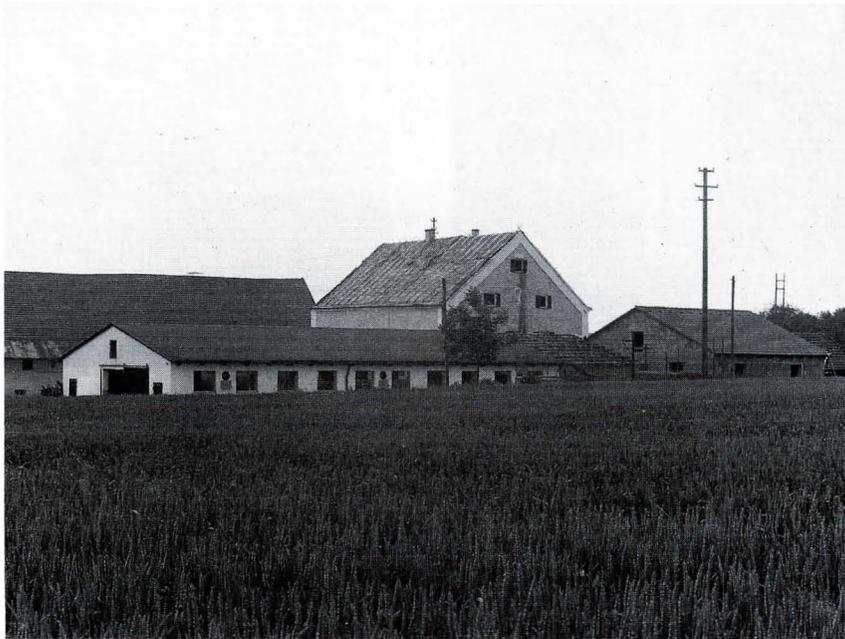
Bild 1. Das schadenbetroffene Anwesen. Das vom Blitz getroffene Wohnhaus ist in der Bildmitte zu erkennen. Die senkrecht verlaufende Rußspur am Giebel markiert einen Teil des Blitzweges.

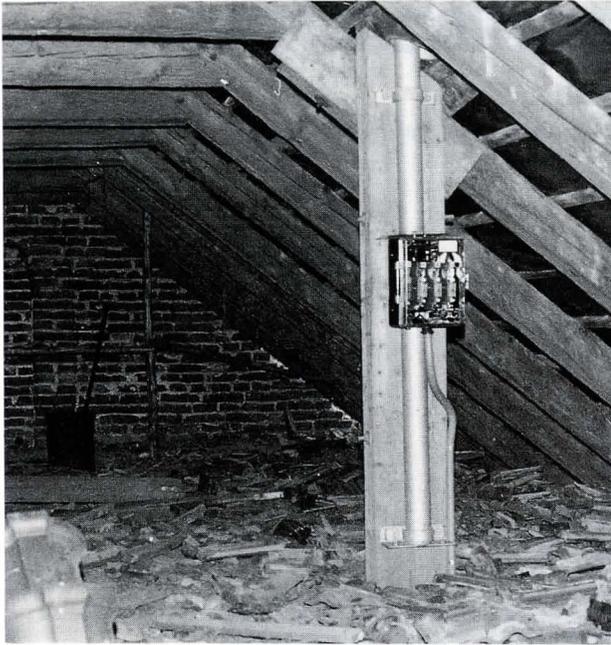
die knapp unter der Dachhaut im offenen Dachraum am Dachständerrohr montierte Panzer- bzw. Hausanschlußsicherung. Auf seinem Weg in der elektrischen Verteilung des Hauses nach unten richtete der Blitzstrom noch eine ganze Reihe von Verwüstungen in der elektrischen Anlage des Hauses an. Es wurden Steckdosen, Lichtschalter und Verteiler- bzw. Abzweigdosen herausgerissen, die Drähte waren zum Teil stark geschädigt, ihre Isolierung war verkohlt.

Bild 2. Die Panzersicherung der elt. Hausanlage ist hier schon wieder erneuert.

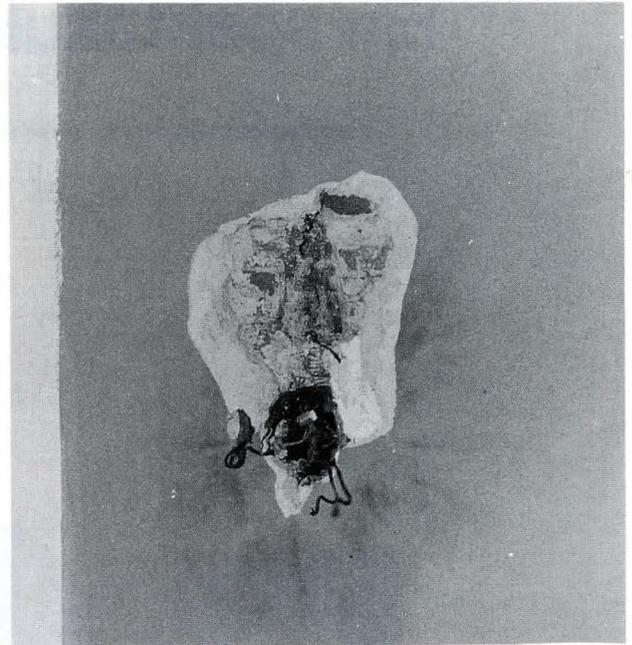
Bild 3. Eine vom Blitz zertrümmerte Steckdose. Die Schmauchspuren stammen von der Kabelisolierung.

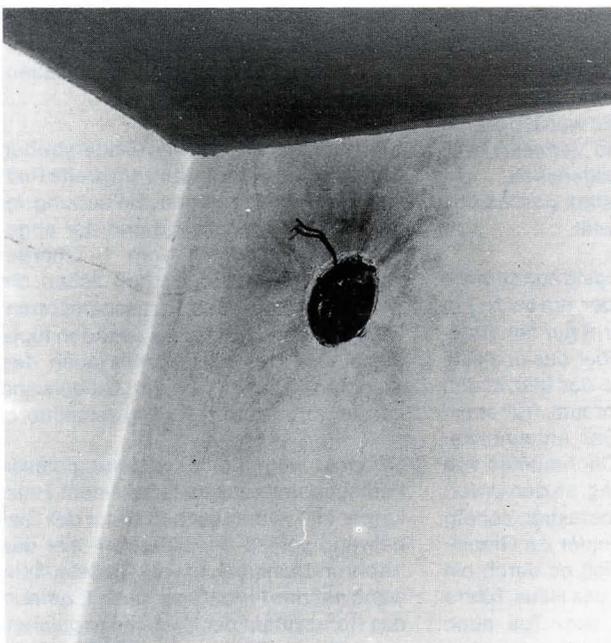
Bild 4. Eine Verteilerdose wurde ebenfalls vollkommen zerstört.

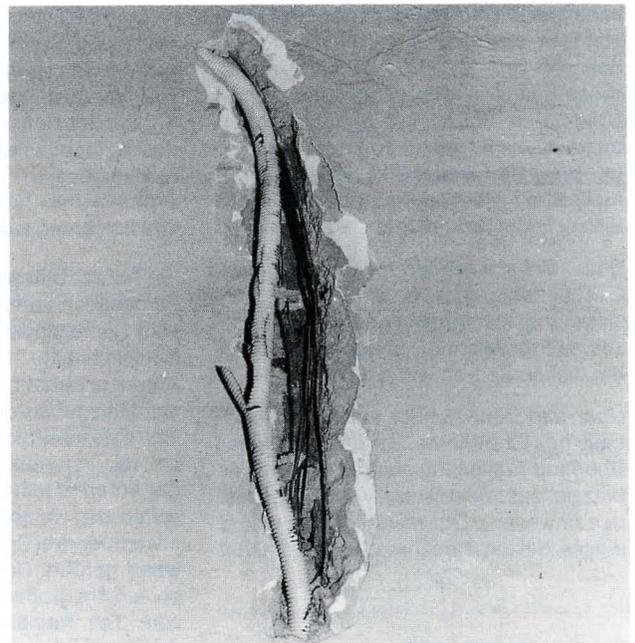
Bild 5. Die im Rohr verlegte Leitung wurde der Länge nach aus dem Wandputz herausgesprengt.

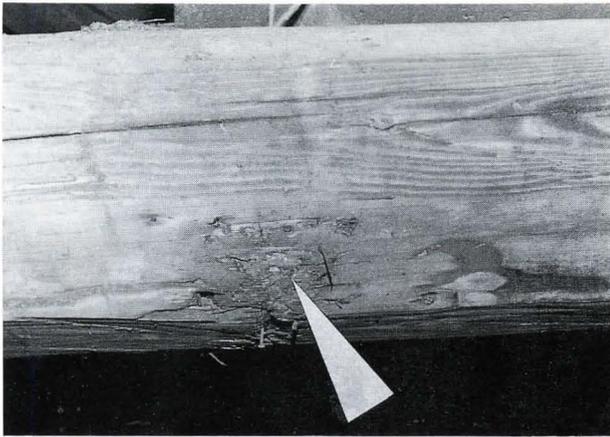
Schmauchspuren an den Binderstreben im Dachraum, eine fast 40 cm breite Rußspur mit einer mittigen Einkerbung im Putz an der Giebelwand und der abgeschlagene Kabelrest vom 1. Obergeschoß bis zum Erdgeschoß ließen die ehemalige Lage des Fernsehantennenkabels erahnen. Schwere Schäden fügte dieser Teil des Blitzstromes auch den Klappfensterläden an der Giebelwand zu; sie waren zum Teil völlig zersplittert.

Bild 6. Schmauchspuren der verbrannten FS-Antennenleitung an einem Bundbalken.

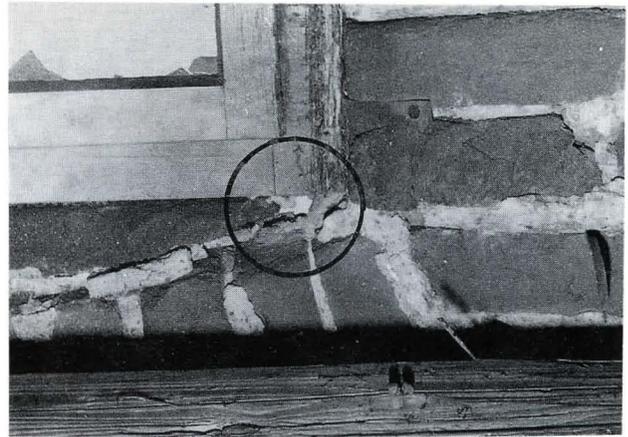
Bild 7. Im Kreis ist das Loch in der Giebelwand zu erkennen, durch das der Blitz den Dachraum verließ.

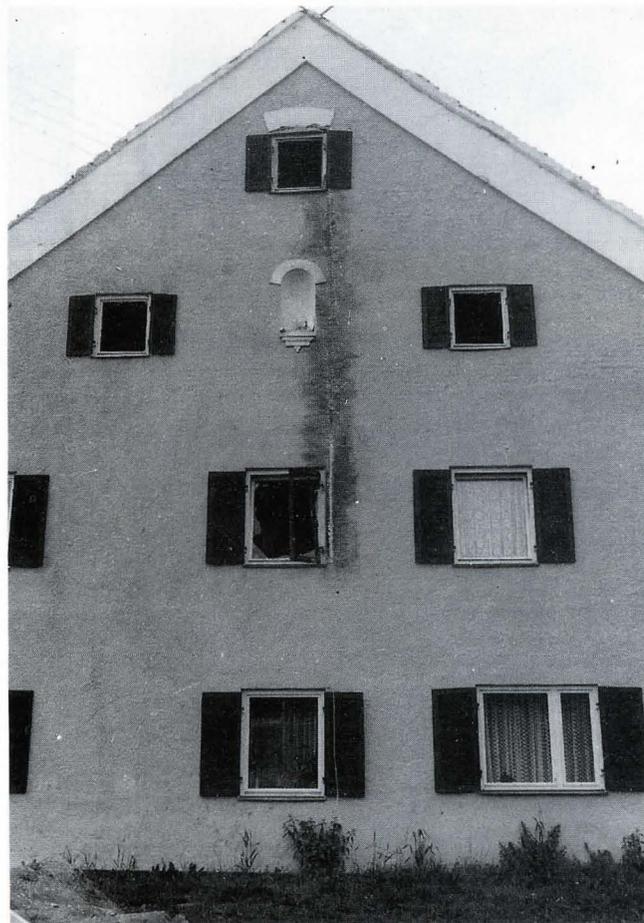
Offenbar wegen einer Näherung dieses Fernsehantennenkabels zu einem Heizkörper im 1. Obergeschoß hinter der Giebelwand verließ der Blitzstrom hier das Kabel und schlug durch die Giebelaußenwand auf den Heizkörper über. Einmal in das Rohrsystem der Heizanlage gelangt, verweilte der Blitz noch einige Zeit darin und fand schließlich seinen Weg zum Kessel der Zentralheizung im Erdge-

Bild 8. Der Blitz verließ bei dem Fenster im Spitzboden den Dachraum, verschmorte das FS-Antennenkabel – daher rührt die Schmauchspur am Giebel – und schlug in Brüstungshöhe des mittleren Fensters im 1. Obergeschoß durch das Giebelmauerwerk auf den dahinterstehenden Heizkörper über.

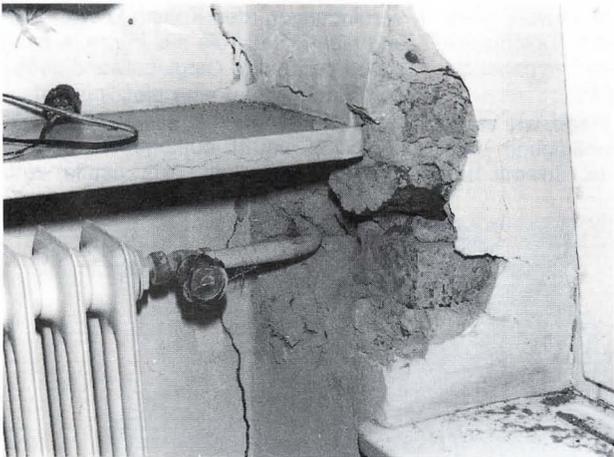
Bild 11. Hier schlug der Blitz durch das 30 cm dicke Mauerwerk vom FS-Antennenkabel auf den Heizkörper der WW-Zentralheizung über.

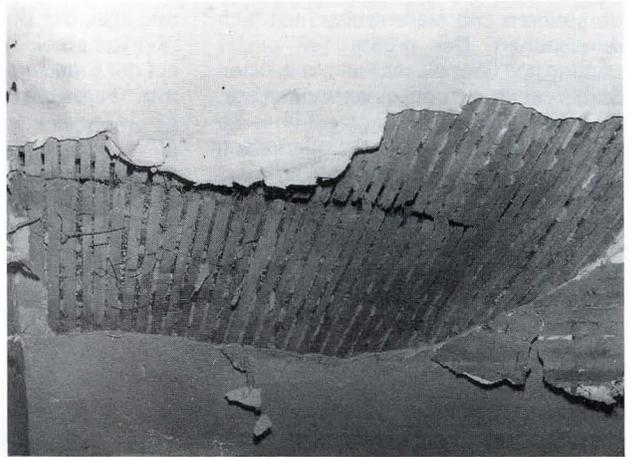
das zwei Kinder wenige Minuten vor dem Blitzschlag verlassen hatten. Die Putzdecke war im Umgriff von fast 2 m um die elektrische Installation in der Decke abgesprengt und Möbelstücke lagen zertrümmert im Zimmer verstreut.

Bild 12. Die großflächige Absprengung des Deckenputzes und die Zerstörung einer elt. Leitung in diesem Bereich lassen die Energie des Blitzes erkennen.

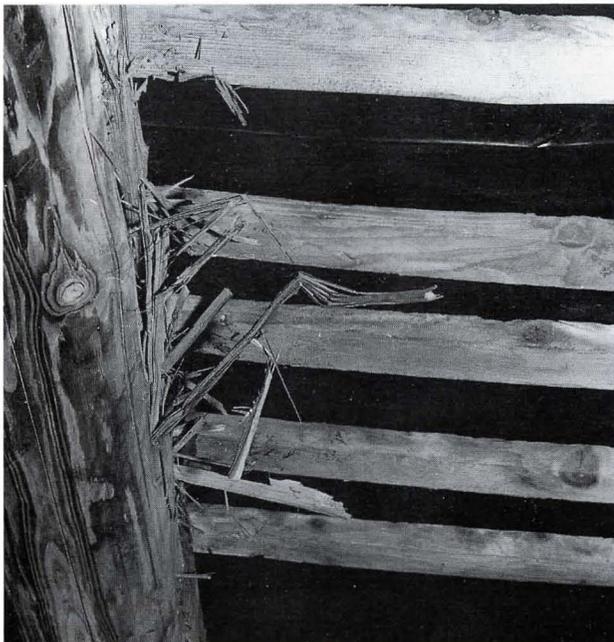
ihrem weiteren Weg einen hölzernen Sparren, schlug am Dachfuß ein Loch in die Dachhaut und sprang auf die Hängerrinne an der Dachtraufe über. Darin angelangt, fand sie ihren Weg zur Erde über die Regenrinne und das Fallrohr am anderen Ende des ca. 20 m langen Hauses.

Bild 13. Die Aufspaltung des hölzernen Dachsparren in Faserichtung ist typisch für einen „kalten Schlag“.

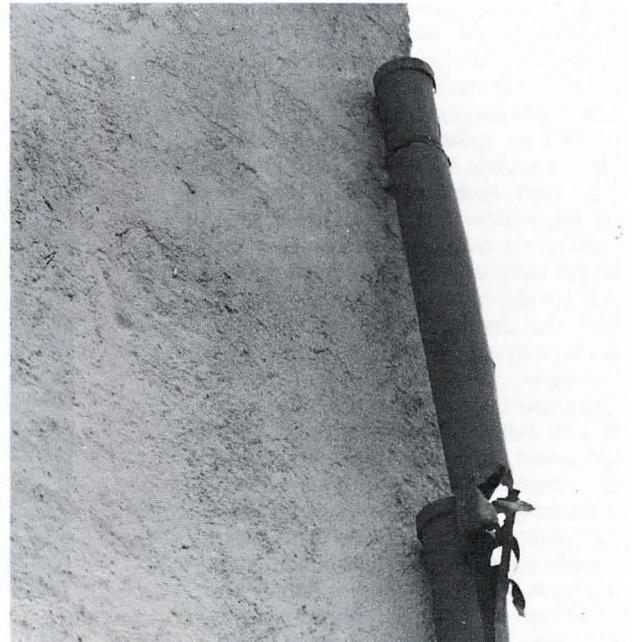
Beschädigungen; vor allem die Fallrohre waren an den Montagestößen auseinandergerissen und stellenweise mehrfach durchlöchert. Der größte Teil dieser Ladung floß über dieses Fallrohr in einen Staberder ab, mit dem es verbunden war. Dennoch fand ein Ladungsrest über die dicht neben dem Haus teils oberirdisch angebaute Güllegrube seinen Weg in das Entwässerungsrohr des Waschküchengullys. Rund um den Gully in der Waschküche war das Steinterrazzo des Waschküchenbodens abgesplittert; kinderfaustgroße Terrazzobrocken steckten tief, zum Teil bis über die Hälfte ihres Durchmessers, in der Putzdecke über der Waschküche.

Bild 14. Wegen des höheren elt. Widerstandes an den Stößen des Fallrohres (Unterbrechung des leitenden Materials) traten hier die starken Zerstörungen auf.

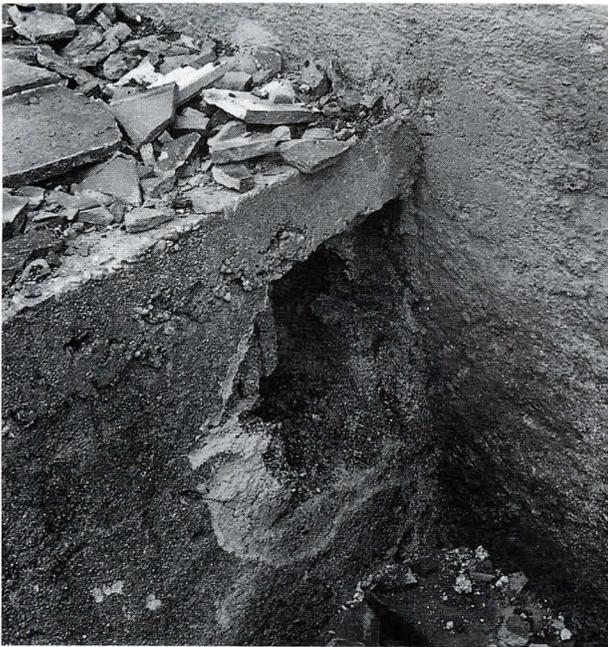
Bild 15. An dieser Stelle ging ein Teil des Blitzes in die Güllegrube und verließ diese über einen . . .

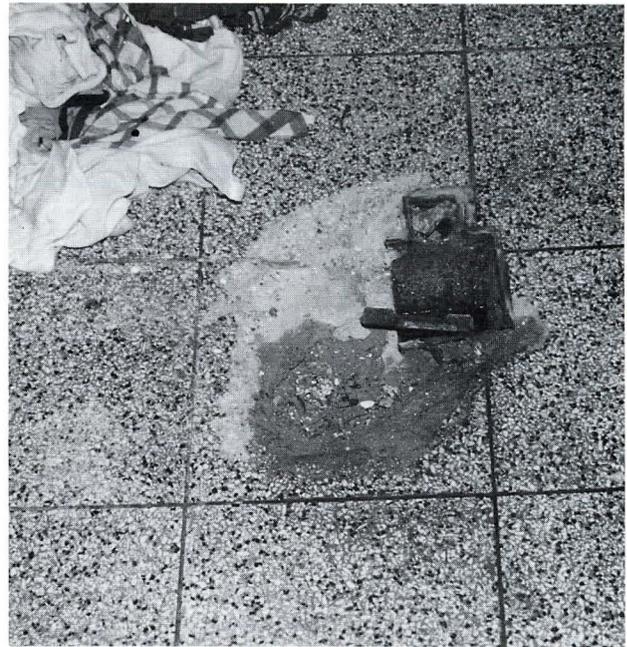
Bild 16. . . Bodeneinlauf in der Waschküche. Rund um den Gully ist das Steinterrazzo abgesprengt.

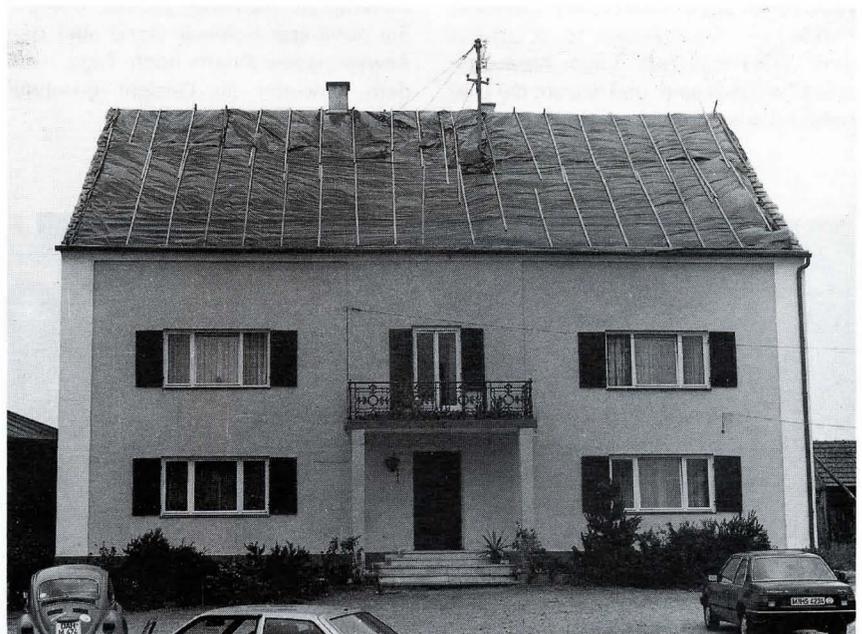
Wären die Dachziegel von einem, wie häufig der Fall, das Gewitter begleitenden Sturm abgehoben worden, dann wären sie keinesfalls in der geschlossenen Formation vom Dach gerutscht, sondern weitverstreut im Gelände zu finden gewesen. Das Gewitter war nach Aus-

Bild 17. Die beiden Dachhälften, hier die südliche, waren zur Vermeidung von Witterungsschäden mit Folien abgedeckt worden. Die abgerutschten Dachziegel lagen in einer scharf begrenzten, parallel zur südlichen Außenwand plazierte Fläche, noch vor der Zierbepflanzung. Sie waren zum Aufnahmezeitpunkt schon beseitigt worden.

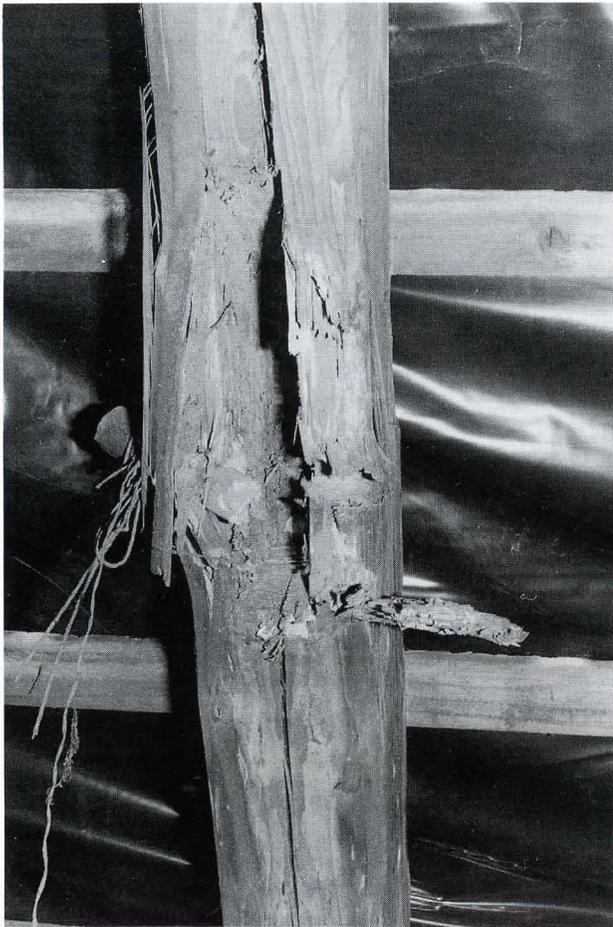
Bild 18. Die Dachsparren erlitten bei der Getreidestaubexplosion Brüche quer zur Faserrichtung. Eine typische Folge von überhöhter Biegespannung, jedoch keinesfalls eine unmittelbare Blitzfolge.

Die Getreidestaubexplosion im Dachraum erklärt auch, warum die Holzverbindungen des Dachstuhles ca. 5 cm aus ihrer ursprünglichen Lage herausgedrückt worden sind, und warum die Giebelwand aus dem Lot geraten ist.

Eine intakte Blitzschutzanlage, in die auch Dachständer und Fernsehantenne einbezogen gewesen wären, war nicht vorhanden; sie hätte die schlimmen Folgen dieses Blitzschlages sicherlich vermieden.

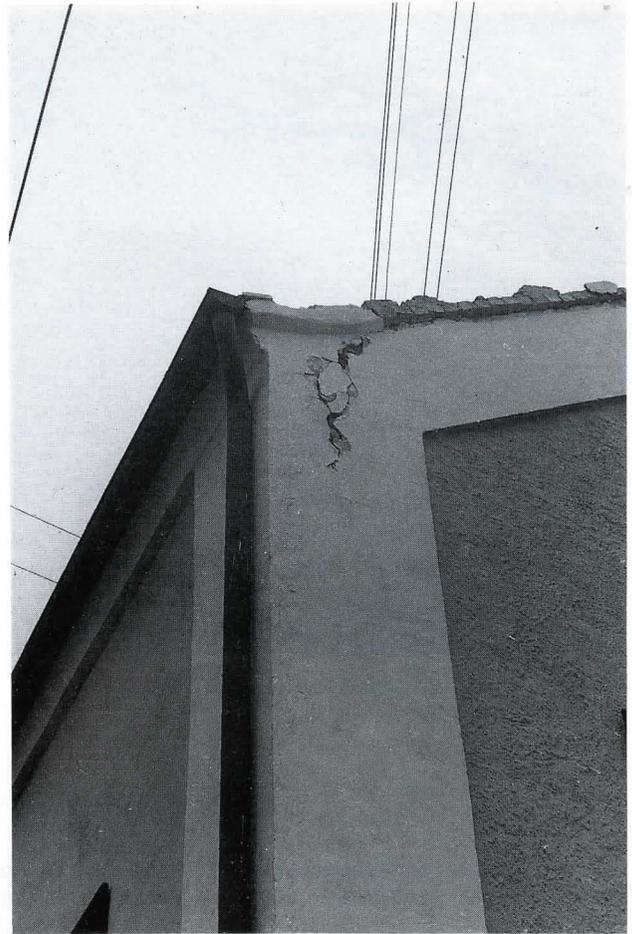
Bild 19. Die Druckwelle der Explosion hat die östliche Giebelwand im Bereich des Dachraumes und des 1. OG aus dem Lot und aus dem Verband mit den Längswänden gedrückt.

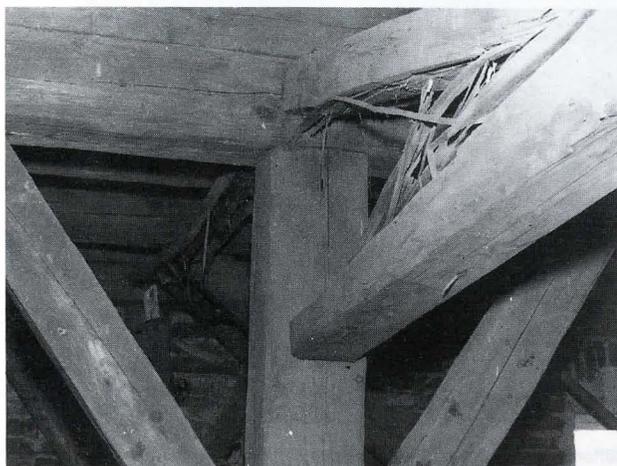
Bild 20. Zu dieser schweren Aufsplitterung des Holzbalkens kam es beim Druckausgleich der Getreidestaubexplosion im Dachraum.

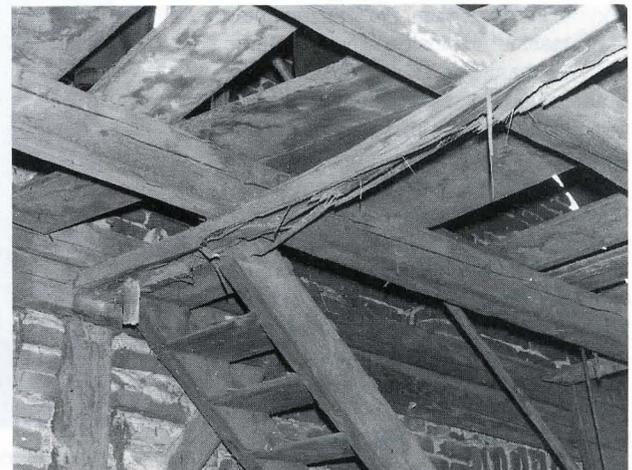
Bild 21. Auch dieser Holzbalken der Dachkonstruktion wurde bei der Explosion im Dachraum zertrümmert.
