Leitungswasserschäden als Folge ungewöhnlicher Einflüsse und besonderer Betriebsbedingungen

Otto Wollrab

Otto Wollrab,
Institut für Schadenverhütung und
Schadenforschung (IFS), Kiel

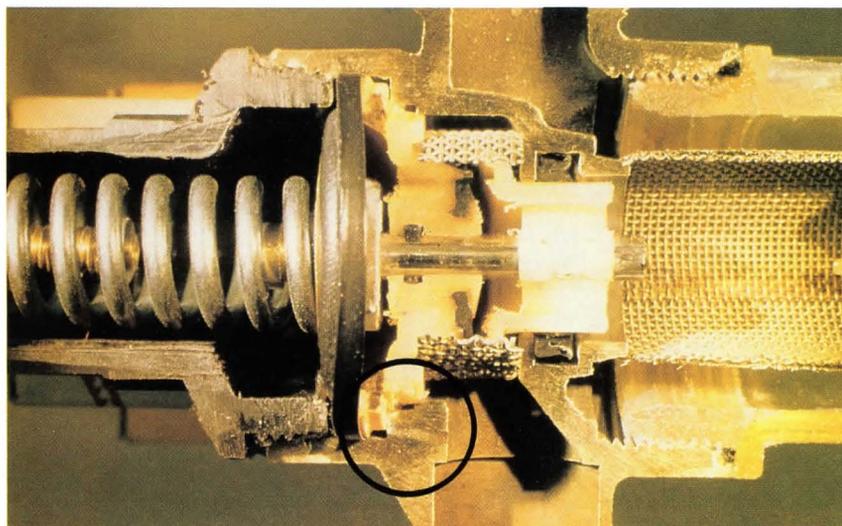
Bei der Untersuchung von Druckminderern aus Schadenfällen wiesen sämtliche Objekte z. T. erhebliche Querschnittsverengungen der Feinbohrungen durch Ablagerungen von basischem Zinkcarbonat auf, d. h. der sich aufbauende Überdruck wurde nicht mehr schnell genug auf die Membran übertragen. Das von dem Wasserwerk abgegebene Wasser zeichnete sich durch eine sehr geringe Härte aus, die darüber hinaus auch noch zum überwiegenden Teil aus Nichtkarbonathärte (Chloriden) bestand. Aus diesem Grund ergaben sich erhebliche Probleme bei der Entsäuerung durch Belüftung und das Wasser mußte zur Anhebung des pH-Wertes mit halbgebranntem Dolomitkalk nachbehandelt werden. Dabei wurde jeweils in der ersten Phase nach jeder Neubefüllung mit Entsäuerungsmasse ein deutlich alkalisch reagierendes Wasser erhalten, das aufgrund zu geringer Speicherkapazität in weitgehend unverdünntem Zustand ins Rohrnetz abgegeben wurde und in den Hausinstallationen selektive Korrosionen an Werkstücken aus Messing hervorrief.

Abb. 1. Ursächlicher Druckminderer im Längsschnitt. Die aus basischem Zinkcarbonat bestehenden Ablagerungen in der 2 mm durchmessenden Feinbohrung (im Kreis) platzten beim Auftrennen des Asservats weitgehend ab, sind im Bereich der Membrankammer jedoch noch deutlich erkennbar vorhanden.

Maßnahmen wurden daher den Hausinstallationen Druckminderer vorgeschaltet, die den Enddruck auf max. 6 bar begrenzten. Die Schäden hörten sofort auf, traten jedoch nach einer Zeitspanne von ein bis zwei Jahren erneut in Erscheinung.

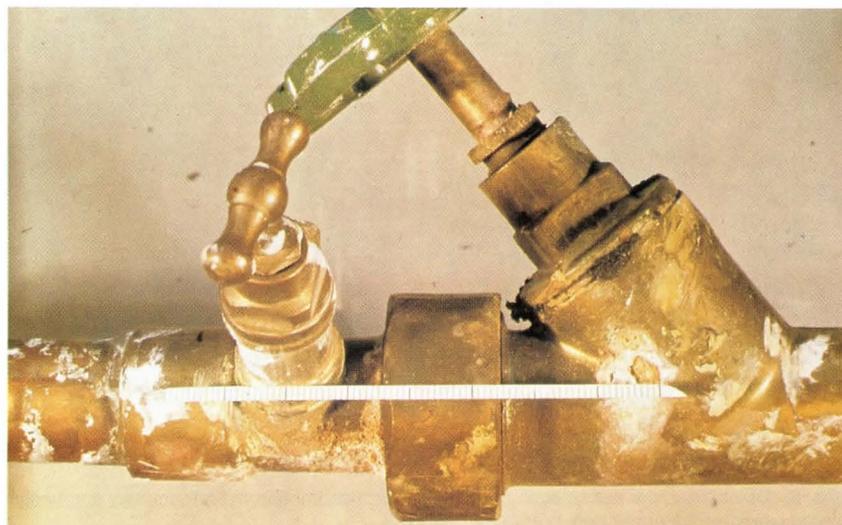
Abb 2. Alkalisches Gleitmittel. Nicht beseitigte Reste des Gleitmittels auf den Außenwandungen der Ventile riefen bereits hier lokale Entzinkungen hervor.

Sämtliche Armaturen der Installation waren ca. ein Jahr vor dem Schadenereignis gewartet worden. Dabei wurden offensichtlich die beweglichen Teile mit einem graphitierten, alkalisch reagierenden Gleitmittel behandelt, das in der Folge sowohl Entzinkungseffekte beim Messing hervorrief als auch die Gummischiebendichtungen zerstörte, so daß es zu den Wasseraustritten führte.

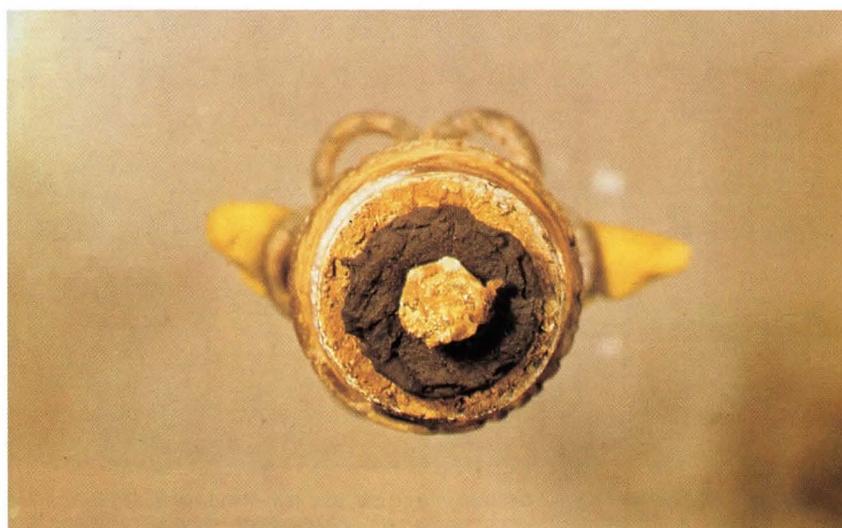
Abb. 3. Durch Einwirkung des Gleitmittels wurden die Gummidichtungen der Ventile hart und brüchig.

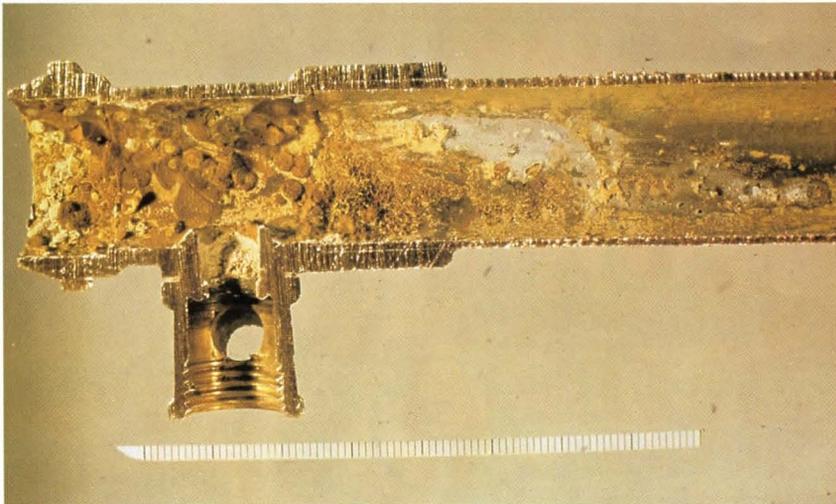
Abb 4. Ablagerungen von basischem Zinkcarbonat im Inneren der Messingarmaturen und im anschließenden Kupferrohr.

ben hinaus, bis in den Bereich ihrer Buchsen und waren z. T. noch auf den Ventilschäften selbst und die abschließenden Stopfbuchspackungen aus Asbest zeigten einen deutlichen Graphitbelag. Die inneren Wandungen der Ventillbuchsen weisen ursprünglich eine herstellungsbedingte regelmäßige Musterung in Form feiner, parallel zueinander rundum verlaufender Riefen auf. Diese Riefen waren bei sämtlichen Ventilen ausnahmslos oberhalb der Ventilscheiben weggeätzt. Abdrücke dieser Riefen wurden jedoch bemerkenswerterweise auf einem Teil der Ablagerungen im wasserführenden Bereich der Armaturen festgestellt.

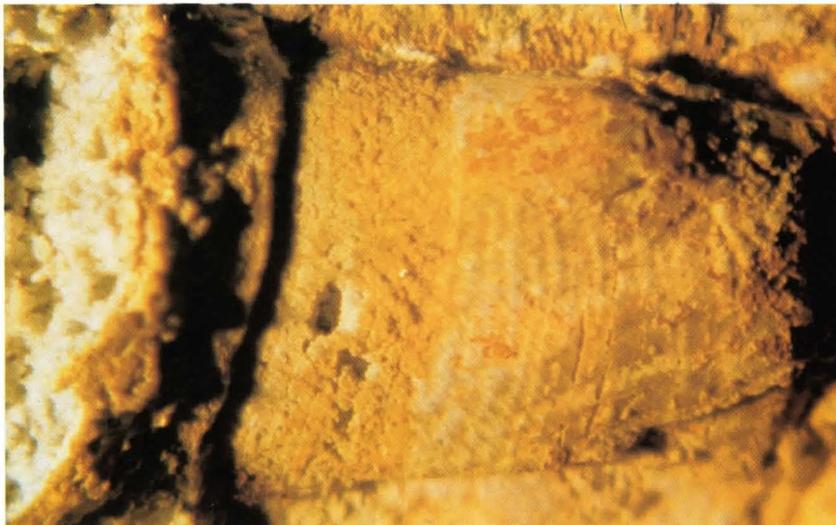
Abb 5. Detailaufnahme der Ablagerungen mit deutlich erkennbarem Riefenmuster der mechanisch ausgedrehten Armaturen. (Vergrößerung 16:1)

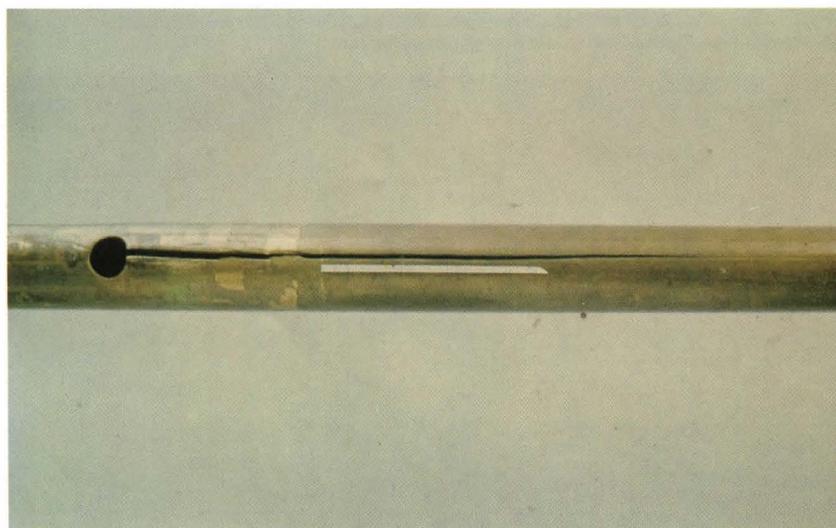
Abb 6. Ursächliches Messingrohr. Der weitgehend gradlinig verlaufende lange RiB weist in seinem linken Drittel eine markante Greifspur mit Kaltverformungseffekt und daraus resultierendem Werkstoffabtrag in der oberen Bruchflanke auf. Es liegt eine Zugrichtung von oben nach unten vor (Linksdrehung), die ihre Bestätigung u. a. im kurzen aber geschwungenen und deutlich nach oben versetzten zweiten RiB auf der gegenüberliegenden Seite der Bohrung findet.

Es handelte sich um Messingrohre mit einem Innendurchmesser von 27 mm und einer Wanddicke von 3,1 mm, die sich in einer Länge von 3 m fast über die gesamten Längsseiten des Raumes erstreckend, mit insgesamt 5 Bohrungen von 14 mm Durchmesser versehen, zur Warmwasserversorgung von zwei Waschtrögen vorgesehen waren. Die Rohrbrüche waren an der letzten bzw. vorletzten Bohrung der Rohre aufgetreten, wobei sich jeweils ein gerade verlauf-

fender, langer (265 bzw. 105 mm lang) und ein geschwungener kurzer Ri (30 bzw. 17 mm) auf der gegenberliegenden Seite der Bohrung zeigte. Die Risse waren gegeneinander um 3,3 bzw. 6 mm versetzt und auch die einzelnen Bruchflchen unterschiedlich klaffend aufgeworfen. Die Bruchflanken zeigten im Bereich der Bohrungen deutliche Verwindungsmerkmale, die sich zu den Rienden hin deutlich fortsetzten. Im Bereich der gerade verlaufenden Risse wurden Gratkanten auf der einen und jeweils entsprechende Materialabtragungen auf der anderen Seite festgestellt, die auf Kaltverformungen als Folge eines Greifwerkzeugangriffs mit Zugrichtung nach links zurckzufhren waren. Es handelte sich also um die Folgen einer Demontage, die jedoch vor dem urschlichen Bruch herbeigefhrt worden sein muten. Im Bereich der Bohrungen konnten die Abdrcke der kreisrunden Dichtungen deutlich festgestellt werden, darber hinaus in den Bereichen der Anrisse jedoch auch noch rechteckige Abdrcke und Merkmale geringfugig ausgetretenen Wassers. Da weder die Bestimmungen der Zugfestigkeit noch die der Bruchdehnung des Materials auf eine Frosteinwirkung als Ursache hinwiesen und auch ein Modellversuch unter Betriebsbedingungen, mit Temperaturabsenkungen bis -45°C zu keinem Rohrbruch fhrte, wurde eine ergnzende Ortsbesichtigung vorgenommen. Dabei wurde festgestellt, da die Rohrbrche im Bereich der offenstehenden Tr zum beheizten Nebenraum eingetreten waren. Unterhalb der betroffenen Warmwasserrohre befanden sich, mit einem Abstand von 12 mm gleichartige Kaltwasserrohre (gemeinsam aufgesteckte Mischbatterien), die jedoch nicht vom Schaden betroffen worden waren. Nicht betroffen war darber hinaus der dnnwandige Stahlradiator auf der dem Zugang gegenberliegenden Stirnseite des Raumes, der nicht betrieben worden sein sollte.

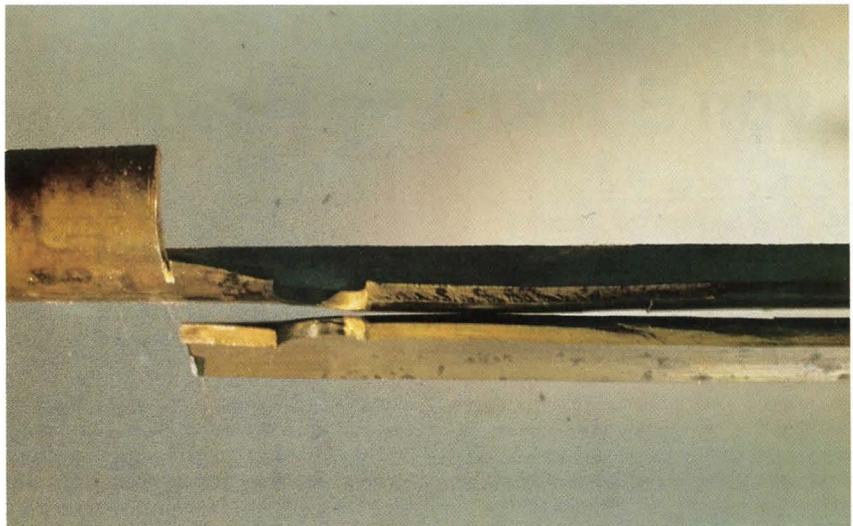
Abb. 7. Eine Gegenberstellung beider Bruchflanken zeigt deutliche Verwindungsmerkmale.

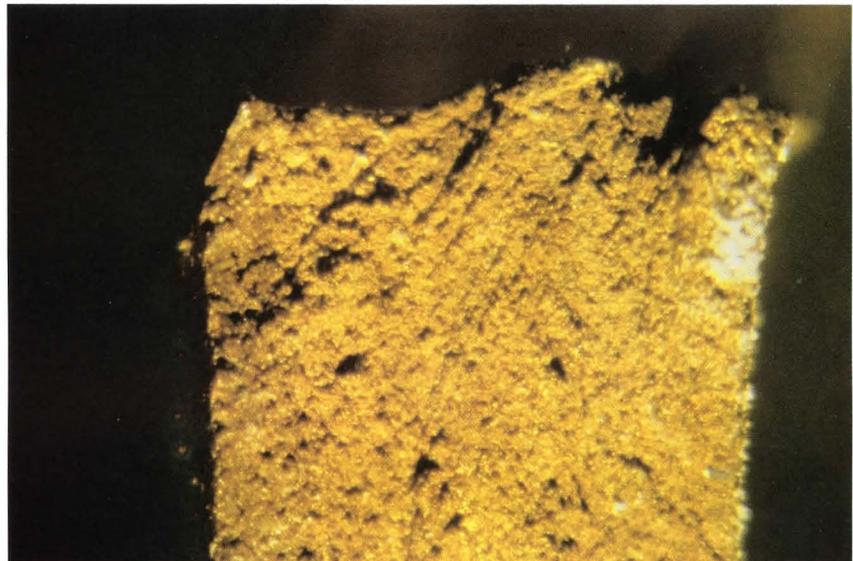
Abb. 8. Verwindungsmerkmale auf der Bruchflanke im Bereich der Bohrung.

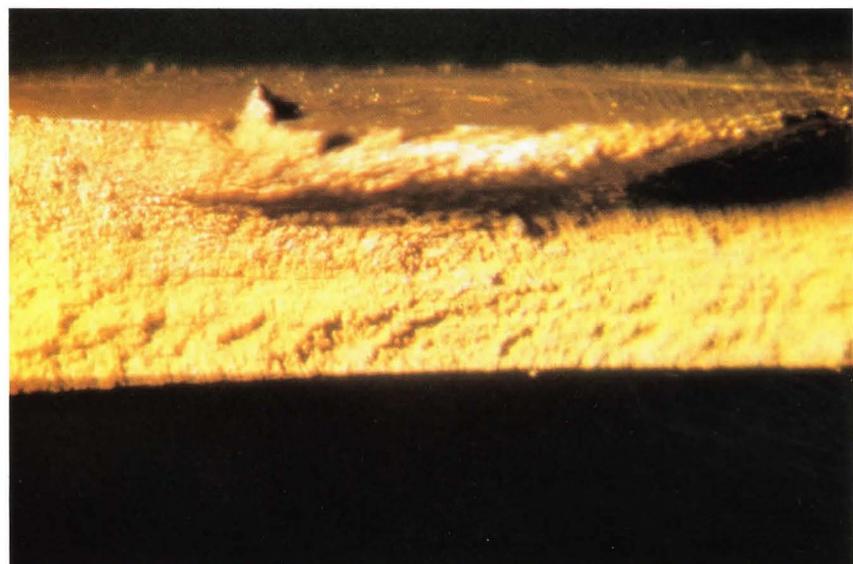
Abb. 9. Abrigrat auf der unteren Bruchflanke des langen Risses im Bereich der Greifspur. Er weist auf einen urschlichen Zusammenhang der Greifspur mit der Ribildung hin.

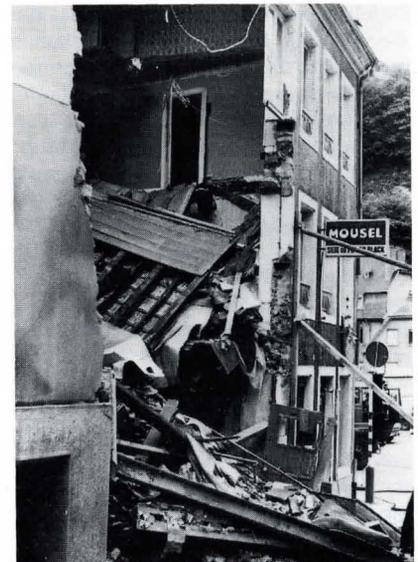
Es handelte sich um ein Explosionsunglück, das sich im Jahre 1976 in Luxemburg ereignet hat und das vom Kriminaltechnischen Institut des Bundeskriminalamtes untersucht worden ist (Bild 2). Hier war eine größere Menge von Benzin (ca. 5–10 m³) in die Kanalisation gelangt und einige Stunden später im Klärwerk der Stadt aufgefangen worden. Einige Zeit nach dem Einleiten von Benzin in die Kanalisation ereignete sich in der Altstadt eine Serie von Explosionen, bei denen mehrere Menschen den Tod fanden und ein hoher Sachschaden entstand. Die Untersuchungen am Explosionsort mit Hilfe von Prüfröhrchen und Explosimeter und in den Laboratorien des Bundeskriminalamtes mittels Headspace-Gaschromatographie und Fourier-Transform-Infrarotspektroskopie ergaben, daß

die Luft in einem Keller eines Hauses in unmittelbarer Nachbarschaft des Hauptexplosionsortes Benzindämpfe in einer zur Zündung geeigneten Konzentration enthielt. Gaschromatographische und Röntgenfluoreszenz-Untersuchungen der im Klärwerk aufgefangenen Flüssigkeit bestätigten, daß es sich um Otto-Kraftstoff handelte.

Nach diesen Gegebenheiten war anzunehmen, daß ein ursächlicher Zusammenhang mit dem versehentlichen Einleiten von Benzin in die Kanalisation bestand. Es wurden daher etwa 40 Benzine von verschiedenen Verbrauchern, bei denen größere Mengen von Benzin vorhanden waren, mit der Methode der Gaschromatographie untersucht. Es war in diesen Untersuchungen möglich, eine eindeutige Zuordnung zu treffen, d. h.

Bild 2. Explosionsunglück in Luxemburg: Eingestürztes Haus und einige weitere der abbruchreif beschädigten Gebäude.

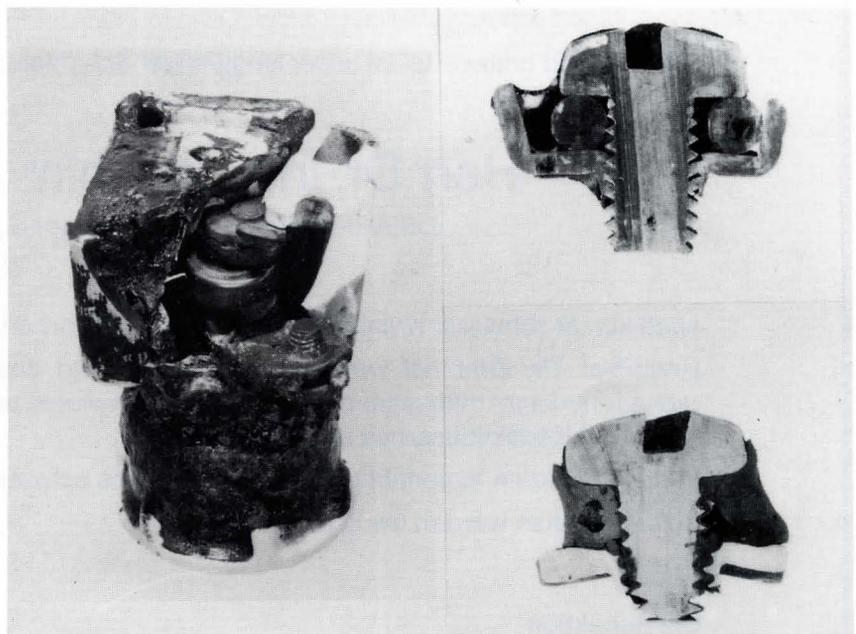
Bei der Untersuchung von elektrischen Geräten können häufig auch dann, wenn sie durch den Brand erheblich beschädigt worden sind, noch Aussagen darüber gemacht werden, ob sie brandverursachend gewesen sein können. Untersuchungen an unbeschädigten Geräten (u. U. auch an beschädigten) können Aufschluß darüber geben, ob ein bestimmtes Brandbild durch Defekte dieses Gerätes entstehen kann. Wenn also hiernach häufig einigermaßen eindeutige Aussagen gemacht werden können, so leidet die Untersuchung elektrischer Brandursachen doch unter einem Aspekt, der an folgendem einfachen Fall näher erläutert werden soll. In diesem war nach dem Brandbild zu vermuten, daß der (in seiner räumlichen Ausdehnung begrenzte) Brand seinen Ausgang von einem Sicherungselement genommen hatte.

Bild 4. Sicherungselement mit Kabelanschlüssen (links); Schnitt durch Schraubenschluß: Vorschriftsmäßig mit Schraube befestigtes Kabel (rechts oben) bzw. verschweißte Zuleitung (rechts unten).
