Sturmschäden an leichten Flachdächern, Fassadenbekleidungen, Trennwänden und abgehängten Decken

Wilhelm Schaupp

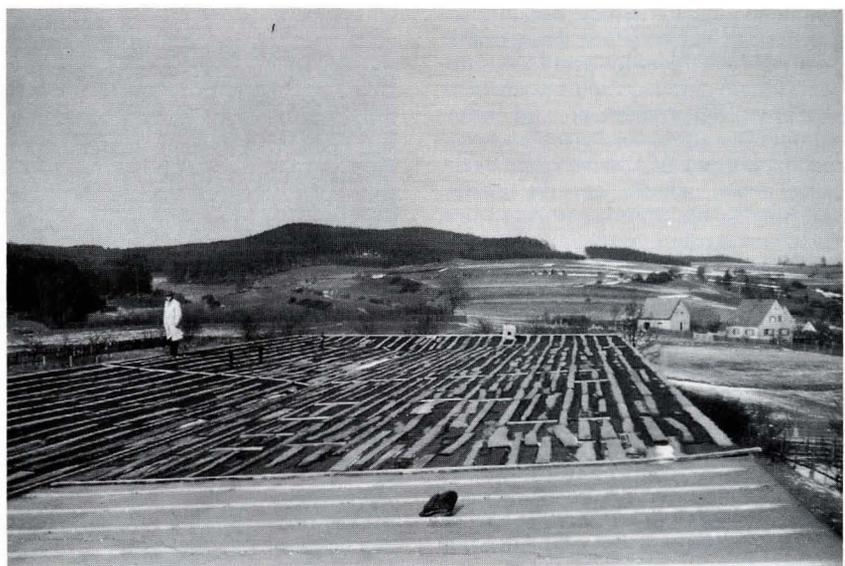
Bild 1

Ein flach geneigtes Muldendach mit Innenentwässerung ohne Attika-Ausbildung, aus verzinktem Stahlblech mit Haf-ten auf Holzleisten befestigt, wurde bei Sturm zu zwei Drittel abgehoben und etwa 100 m weit segelförmig transportiert. Die nur vernagelten Haf-ten haben sich aus den geschwundenen Holzleisten herausgezogen (Bild 1).

Der Schaden begann vom Dachrand; die Verblechung hob sich nach Augenzeu-gerichten zunächst wellenförmig ab, bis der luv-seitige Dachrand aufstand und der Wind unter die noch zusammenhän-genden gefälzten Bleche greifen konnte. Dann flog in wenigen Sekunden die noch zusammenhängende Blechdachfläche etwa 100 m weit. Das eingeschossige Bauvorhaben stand frei im Gelände; eine umliegende Bebauung bot keinen Schutz.

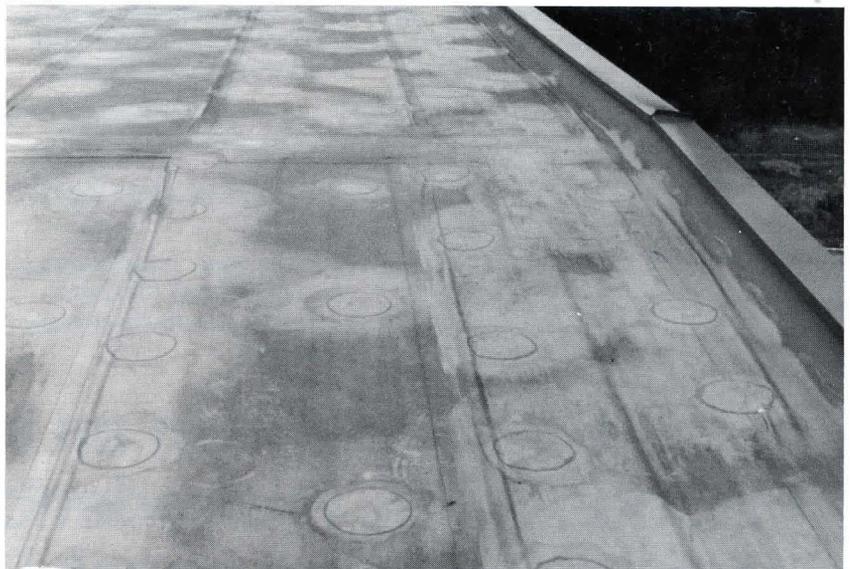
Bild 2

Hier entstand großer Schaden an einem ca. 10.000 qm großen Flachdach ohne Gefälle, mit punktwiser Befestigung einer lose verlegten armierten PVC-Folie. In der Nachbarschaft befinden sich grö-ßere und höhere Hallen, an denen beim Sturm keine Schäden aufgetreten sind. Die örtliche Lage läßt aber vermuten, daß die umgebende Bebauung bevorzugt Windschneisen in Richtung des beschä-digten Daches erzeugte. Die punktwise Befestigung der Folie erfolgte durch mit Blechtreibschrauben in der Trapezblech-fläche durch die PU-Schaum-Wärme-dämmung hindurch befestigte Blechtel-ler. Diese Blechteller waren ursprünglich überklebt (Bild 2).

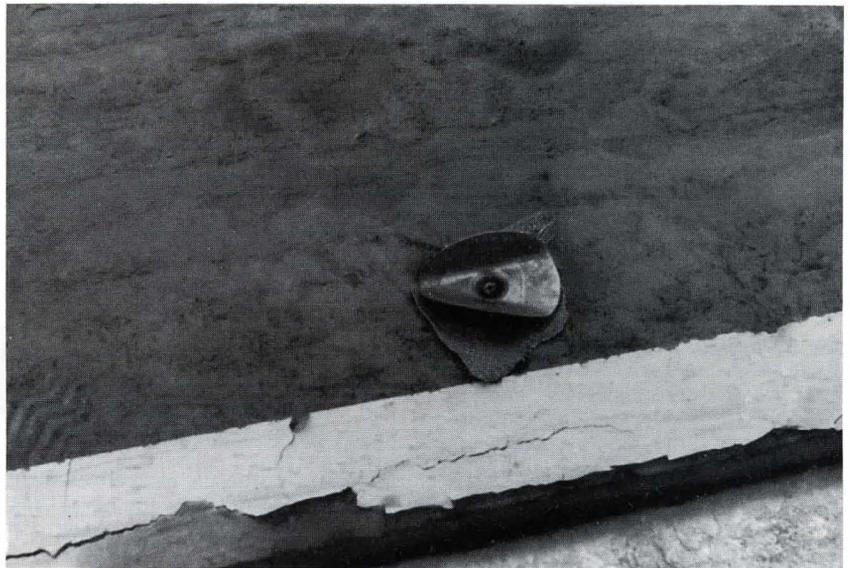
Bild 3

Diese Blechteller sind zum Teil völlig her-ausgerissen, zum Teil haben sie die gewebe-armierte PVC-Folie wie ein Büch-senöffner eingeschnitten, so daß sich die Folie „ausknöpfen“ konnte (Bild 3).

Die Schadenursache liegt darin, daß die gewebearmierte Folie weder verklebt war, noch eine Auflast durch Bekiesung besaß, sondern lediglich durch Blechteller mit dem Trapezblech punktweise verankert war. Bei der Möglichkeit der Unterströmung der luftdichten Folie von der Seite und von den Lichtkuppeln her, wölbte sich die Folie auf und zerrte an den Befestigungsmitteln über Schrägzug. Dafür sind die durch die Wärmedämmung hindurch geschraubten Telleranker nicht bemessen. Das Tellerblech wölbte sich auf und schnitt die Folie ein.

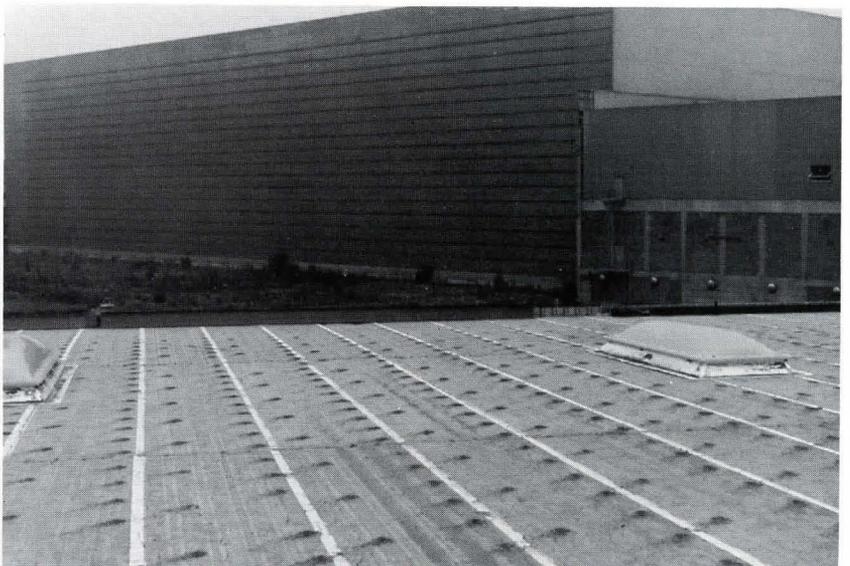
Bild 4

Die auf der abgewrackten Trapezblech-fläche mit der aufgeschäumten Wärme-dämmung sichtbaren dunklen Punkte stammen von herausgerissenen Blech-tellern (Bild 4).

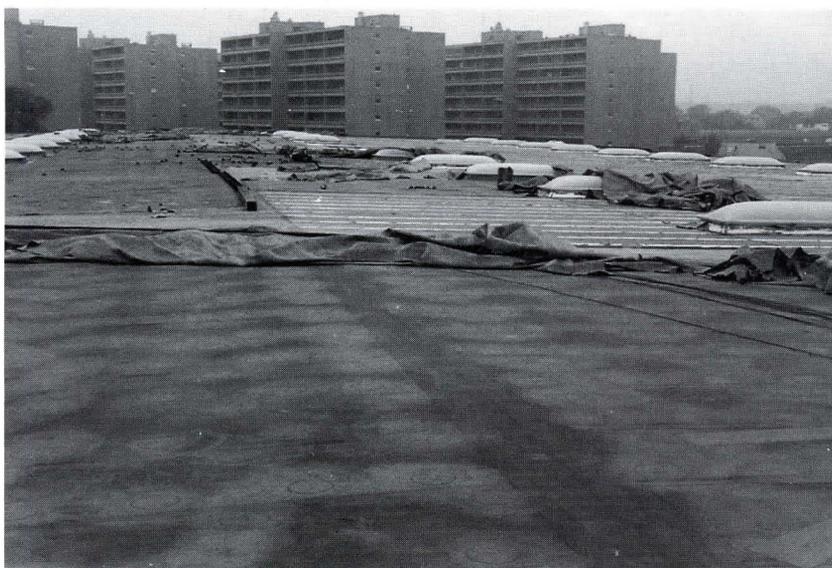
Bild 5

In großen Bereichen wurde die armierte Folie abgerollt (Bild 5). Die Reststücke sind durch den Wind in einen tiefer liegenden Graben geworfen worden.

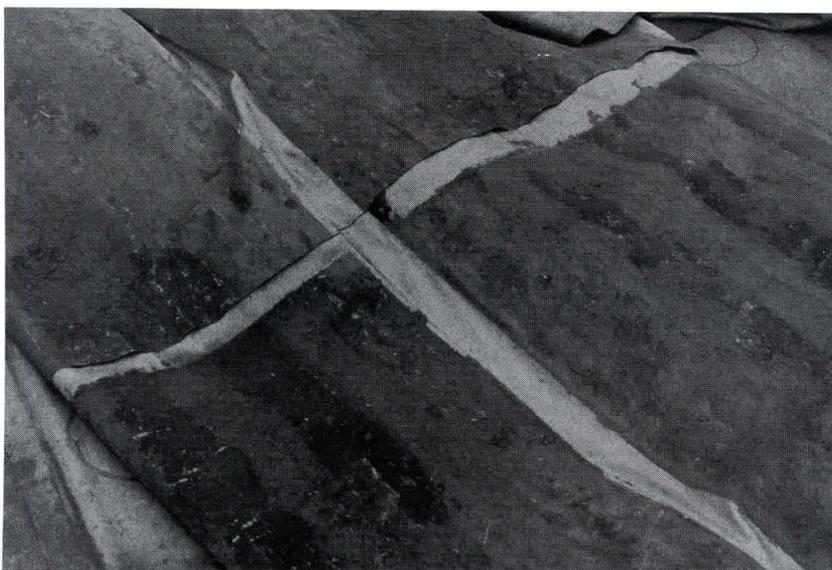
Eine Klebwirkung kam auf dem PU-Schaum nicht zustande. Bild 6 zeigt die vom PU-Schaum abgelöste Unterseite der Folie.

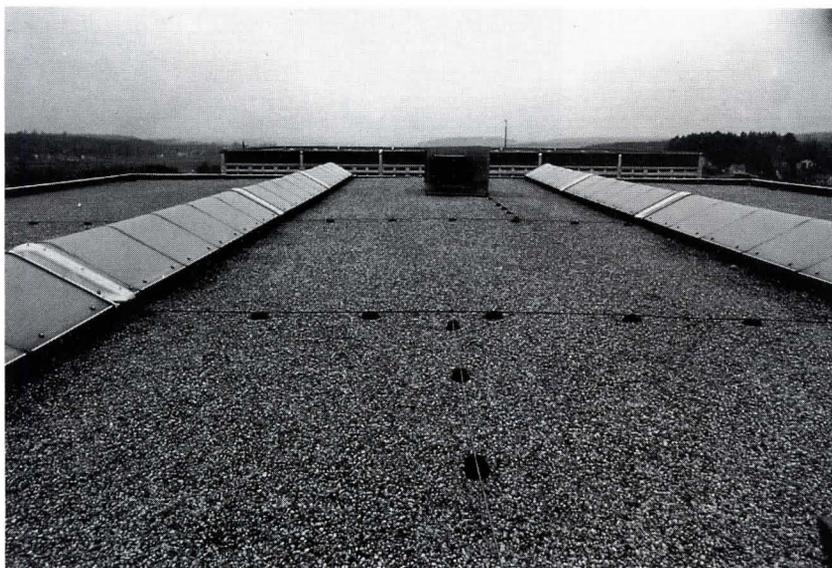
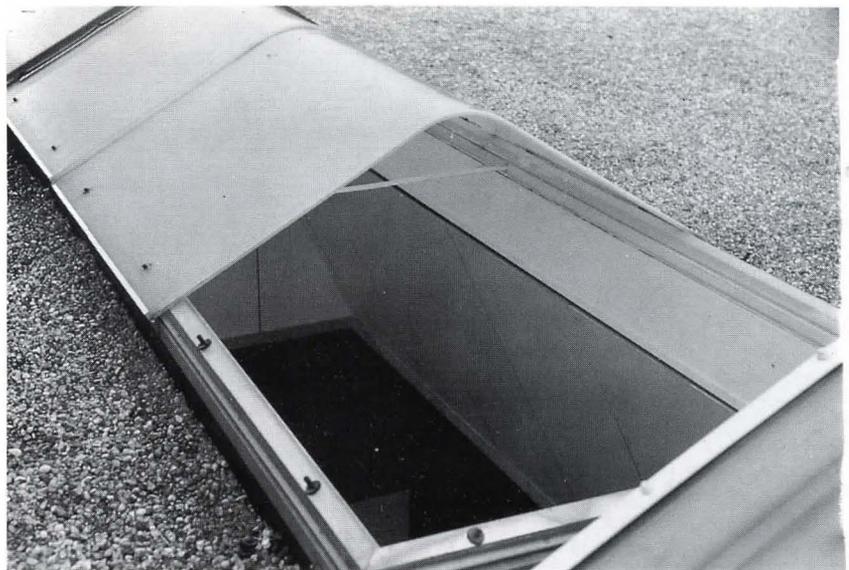
Die Bilder 7 und 8 zeigen eine Turnhalle mit großen Oberlichtbändern.

Hier ist es noch zu keinem Sturmschaden gekommen. Anlaß zu Bedenken gibt aber der Versuch eines rechnerischen Nachweises der Tragfähigkeit der Lichtband-

abdeckung mit gewölbten, doppelschaligen, lichtdurchlässigen Makrolon-Stegplatten. Auf derartige herausragende Lichtkuppelbänder wirken die Windkräfte ein. Die dünnwandigen Stegplatten bilden den einzigen Abschluß des Raumes nach außen. Der Lichtkuppelrand muß die Horizontal- und Vertikalkräfte dieser Dachfläche einschließlich der Schneelasten aufnehmen; es geht nicht an, daß dieser Lastanteil auf die benachbarten Dachtragelemente wie z.B. Tra-

pezbleche übertragen wird. Die Befestigungsschrauben der Makrolon-Stegplatten reichen für die Aufnahme der vollen Windsoglasten nicht aus.

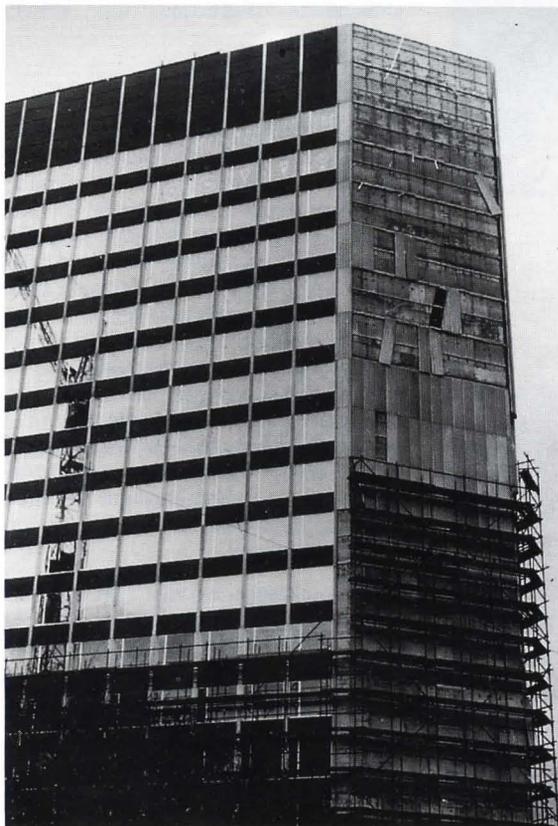
Bild 9

An einem Hochhaus mit rautenförmigem Grundriß wurden die geschlossenen, spitzwinkligen Giebelflächen mit senkrecht verlaufenden Trapezblechen bekleidet (Bild 9).

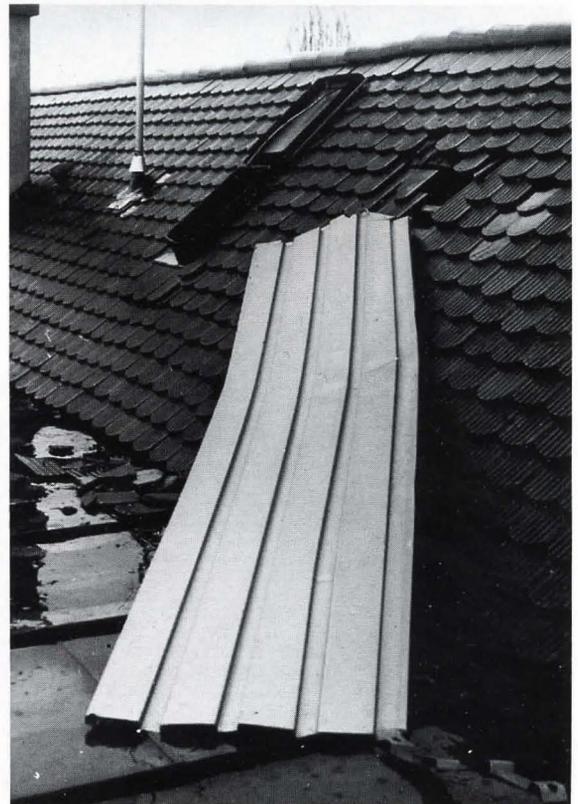
Bild 10

Bei starkem Wind fingen die Trapezbleche an, sich nach außen zu wölben, ihre Schraubbefestigungen wurden auf Schrägzug beansprucht, es entstanden Langlöcher, die Bleche konnten „ausknöpfen“, flogen einige hundert Meter weit durch die Gegend und schlugen auf benachbarten Dachflächen auf (Bild 10).

Hier hat man offensichtlich den bei solchen Gebäudefronten auftretenden Windsogkräften nicht Rechnung getragen und die Befestigungen nicht auf Schrägzug sowie die Bleche nicht auf Lochleibung bemessen, wie dies z. B. in der neuen DIN 18 516 Teil 1 Entwurf gefordert wird. Für Fassadenbekleidungen wurden damals und auch heute noch keine Begrenzungen der Verformungen festgelegt. Die einzige Forderung ist, daß die Funktionssicherheit nicht Schaden leidet. Unter Last dürfen aber die zulässigen Spannungen der Befestigungsmittel und -punkte nicht überschritten werden.

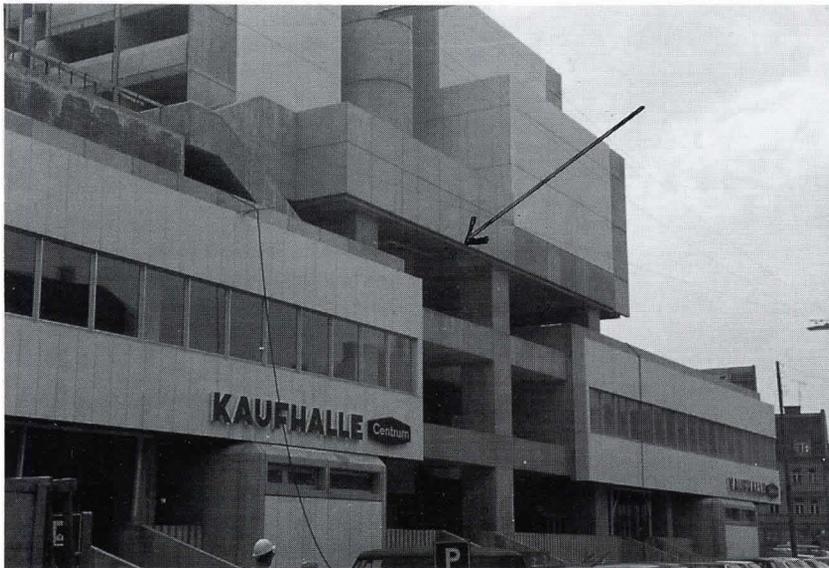
Bild 11

Kurz vor der Eröffnung kam an einem Kaufhaus bei dessen eingezogenem Geschöß die abgehängte Paneeldecke teils durch Windbeanspruchung, teils durch Eigenlast zum Absturz (Bild 11).

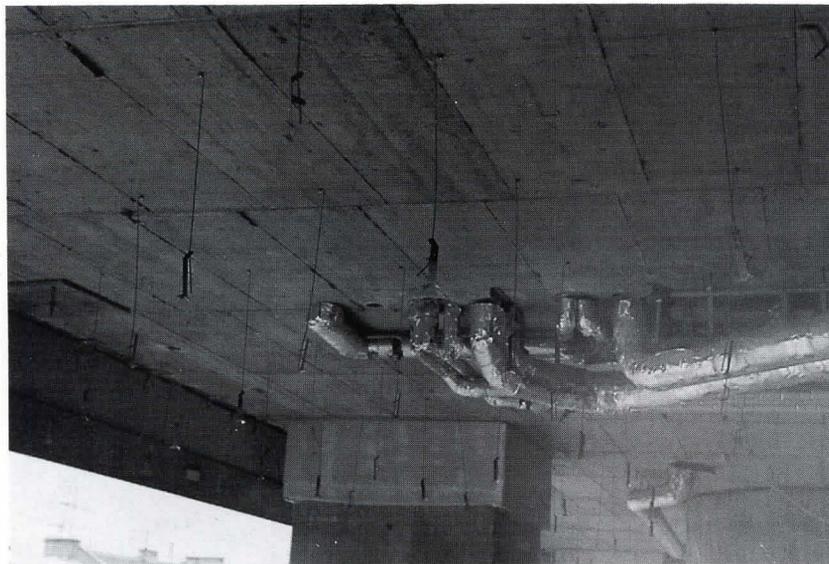
Verwendet wurden Federhänger, wie Bild 12 zeigt, die sich durch Aufschaukelung der winddichten Paneeldecke infolge Windbeanspruchung ausgehängt haben. Derartige Abhängungen, gleich ob außen oder innen, müssen zug- und druckfest ausgebildet werden und dürfen sich nicht schräg verziehen, um einen Serienabsturz zu verhindern.

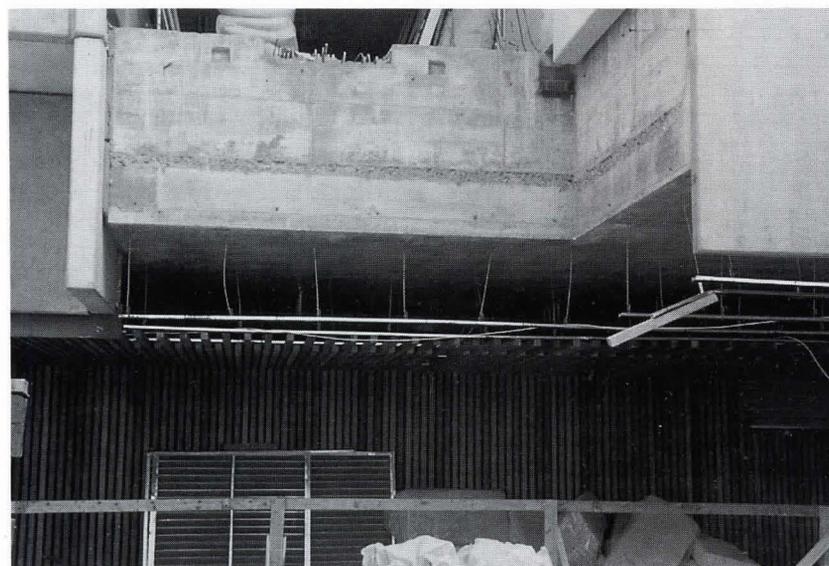
Wie Bild 13 eindeutig zeigt, fehlen die diagonalen Aussteifungen der Abhänger und auch eine Trennung in größere Abschnitte, damit beim Versagen von Teilflächen nicht Nachbarflächen mitgezogen werden können.

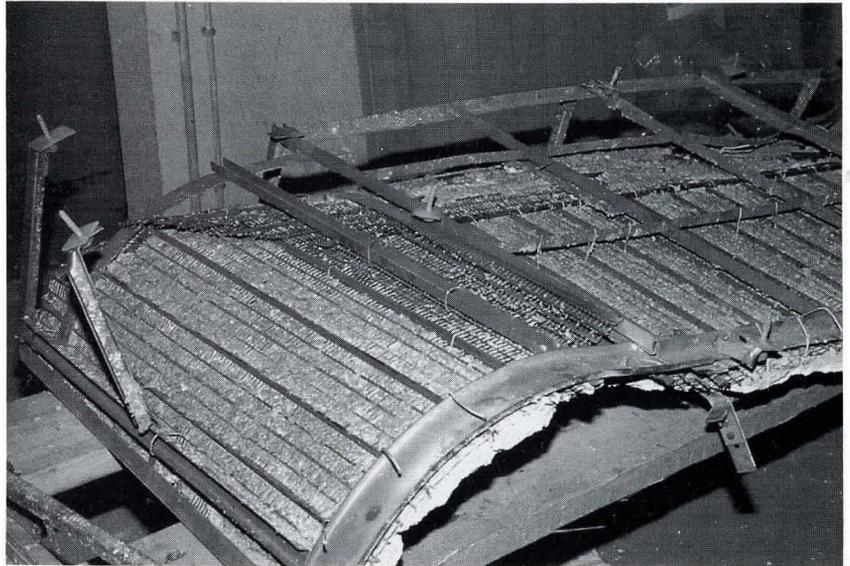
Bild 14

Die Deckenbekleidung eines U-Bahnhofes stürzte nach mehrjähriger Standzeit „ohne Vorankündigung“ ab (Bild 14). Unmittelbarer Anlaß waren Druckluft- und Sogbewegungen von ein- und ausfahrenden Zügen.

Dieser Langzeitbeanspruchung waren die verwendeten Kunststoff-Spreizdübel nicht gewachsen. Aus diesem Grund dürfen nur Metall-Spreizdübel verwendet werden. Durch Zulage von elektrisch isolierenden Beilagscheiben waren außerdem die Dübelschrauben zu kurz und die erreichte Spreizung der Dübel nicht ausreichend. Eine räumliche Aussteifung der abgehängten Decke war auch nicht vorhanden, so daß durch das Versagen einzelner Dübel durch Schrägzug Nachbarbereiche ebenfalls zum Absturz gebracht wurden.

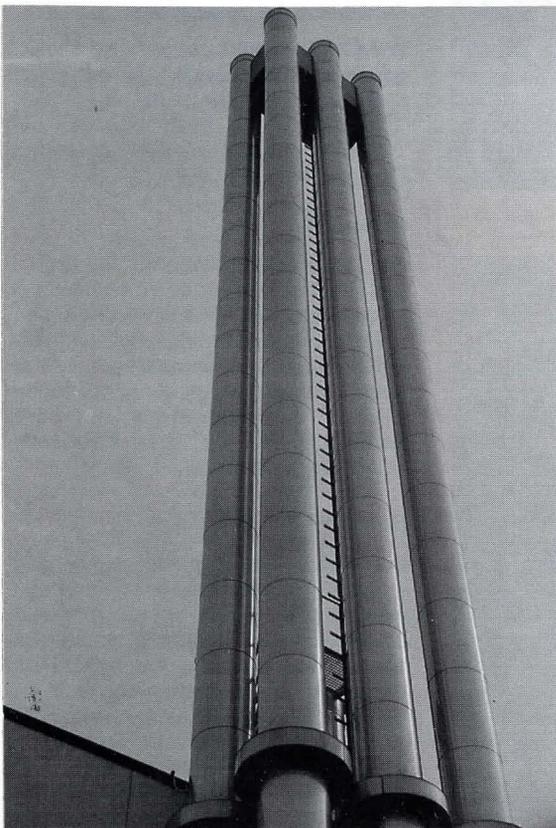
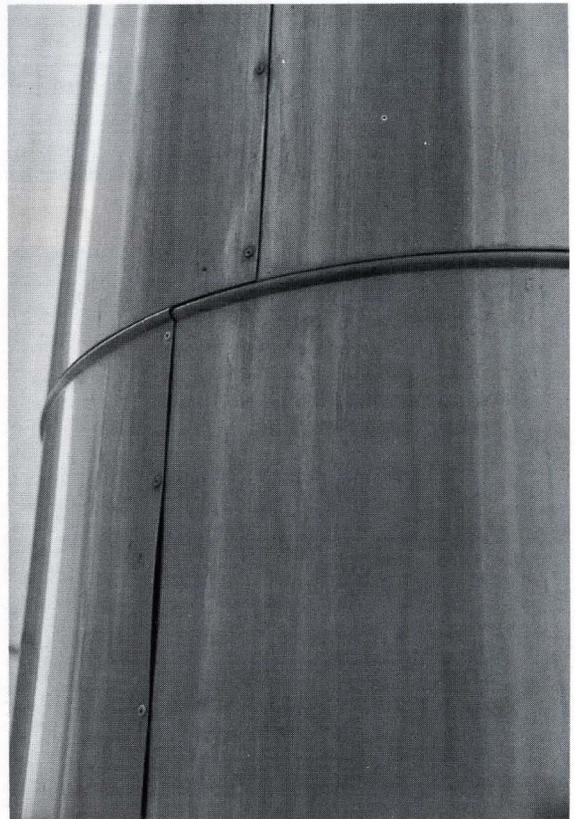
Bei einer mit Edelstahlblechen und Wärmedämmung ummantelten Stahlrohrkamin-Batterie erfolgte bei starkem Wind in den Bereichen über der Attika ein Herausreißen von einzelnen Bekleidungsblechen, die Poppnieten sind abgeplatzt und Blechringe aufgegangen und vom Wind vertragen worden (Bilder 15 u. 16).

Es ist mit großer Wahrscheinlichkeit anzunehmen, daß hier die Poppnieten

nicht ordnungsgemäß durchgezogen wurden. Es ist nicht vorstellbar, daß die durch Sog erzeugte Ringspannung den Schaden bei ordnungsgemäßer Vernietung der Stöße verursacht hätte.
