Behälterzerknall beim Befüllen eines Zementsilos

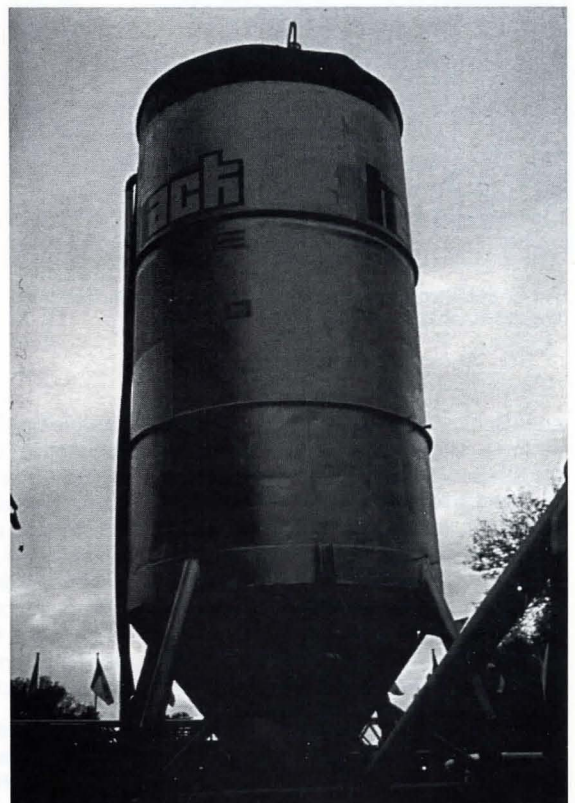
obere Siloboden wurde im gesamten Umfang aus der Schweißnaht herausgerissen, flog ca. 30 m weit und schlug auf dem Fahrradweg der gegenüberliegenden Straßenseite in der Nähe einer Bushaltestelle auf. Dabei wurden vier Personen zum Teil schwer verletzt. Drei weitere Personen, auf der baustellenseitigen Straßenseite, erlitten durch den lauten Knall einen Schock.

Bild 1. Zementsilo Beschädigung durch Abreißen des Deckels a. d. Oberkante erkennbar.
