# Der bauliche Brandschutz in den staatlichen Schlössern und Burgen in Bayern

Josef Maier

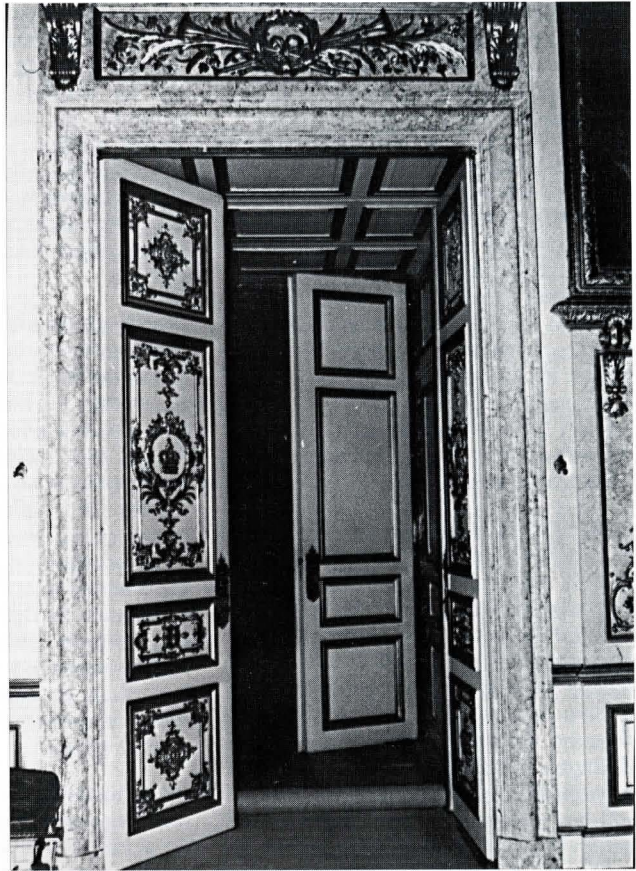
Bild 1

Mit Besorgnis wurde festgestellt, daß häufig die Wände in Prunkräumen und vor

allem auch in Gemäldeausstellungsräumen mit brennbaren Wandbespannungen und -verkleidungen versehen waren. Diese brennbaren Wandbespannungen und -verkleidungen begünstigen bei einem Entstehungsbrand in einem solchen Raum die Ausbreitung des Brandes außerordentlich, zumal sie in der Regel nicht satt auf den Wänden, sondern in einem Abstand von diesen aufgebracht waren.

Zur Verringerung der Gefahr der Brandausbreitung wurde empfohlen, bei Umbaumaßnahmen oder notwendigen Erneuerungen von Wandbespannungen und -verkleidungen folgendes zu berücksichtigen: Die Wandbespannungen und -verkleidungen einschließlich ihrer Haltekonstruktionen aus mind. schwerentflammenden Baustoffen herzustellen bzw. mit entsprechenden anerkannten Feuerschutzanstrichen zu versehen.

Die Hohlräume zwischen den Wandbespannungen oder -verkleidungen und den massiven Wänden sind schottenartig in Zwischenräume von höchstens 5 m durch senkrechte Rippen von 6 cm Dicke aus nichtbrennbaren Baustoffen zu unterteilen, die Rippen unmittelbar an den massiven Wänden zu befestigen und an die Rückseite der Bespannungen oder Verkleidungen dicht anzuschließen. Wo der Abstand von der Vorderkante der Verkleidung bis zur massiven Wand größer

als 10 cm war und die Hohlräume nicht ausgefüllt werden konnten, wurde empfohlen, neben senkrechten Rippen ebensolche waagerechten Rippen im Abstand von höchstens 2,50 m anzuordnen. Wo die Hohlräume ausgefüllt werden konnten, wurde geraten, dafür nur nichtbrennbare und raumbeständige Baustoffe zu verwenden.

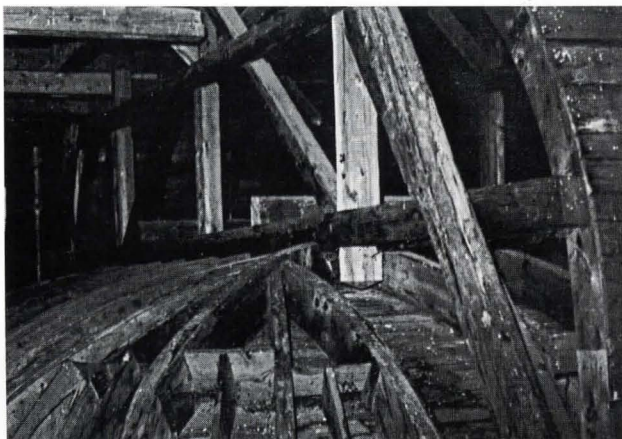
Bild 2

Vielfach wurden Decken aus brennbaren Baustoffen angetroffen, die gewölbeförmig in die darüberliegenden offenen Dachräume reichten (Bild 2). An diesen Decken konnten damals bauliche Maßnahmen nicht durchgeführt werden. Es mußte deshalb versucht werden, durch andere Maßnahmen eine Brandbeeinflussung auf solche Decken bei einem Dachgeschoßbrand soweit wie möglich zu verhindern, d. h., es mußte angestrebt werden, einen Brand im Dachgeschoß schon in seiner Entstehung zu erkennen und noch im Entstehungsstadium wirksam mit geeigneten (Trocken-)Löschmitteln zu bekämpfen. Die Verwendung von Wasser bei der Brandbekämpfung würde nämlich ebenfalls einer Zerstörung solcher Decken mit wertvollen Stuckornamenten und Fresken gleichkommen. Es wurde daher empfohlen, die Dachräume über solchen Decken gegen die übrigen Dachräume durch Brandgiebel abzugrenzen, damit die Brandfläche im Dachgeschoß eingeeengt und eine größere Brandausbreitung vermieden werden kann. Zur frühzeitigen Wahrnehmung eines Brandes wurde dann im Dachraum noch der Einbau einer Brandmeldeanlage mit Anschluß an die Feuerwehr-Notrufmeldeanlage empfohlen. Die Wahl fiel dabei meist auf automatische Brand-

melder, auf Rauch ansprechend, weil diese die wirksamste und schnellste Alarmeinrichtung bei Entstehungsbränden ist. Solche Einrichtungen konnten natürlich nur dort den beabsichtigten Zweck erfüllen, wo eine schnelle und wirksame Löschhilfe zur Verfügung stand. Auf die Sicherstellung eines Ersteinsatzes durch Bewohner oder Bedienstete wurde jedoch auch dann meist nicht verzichtet.

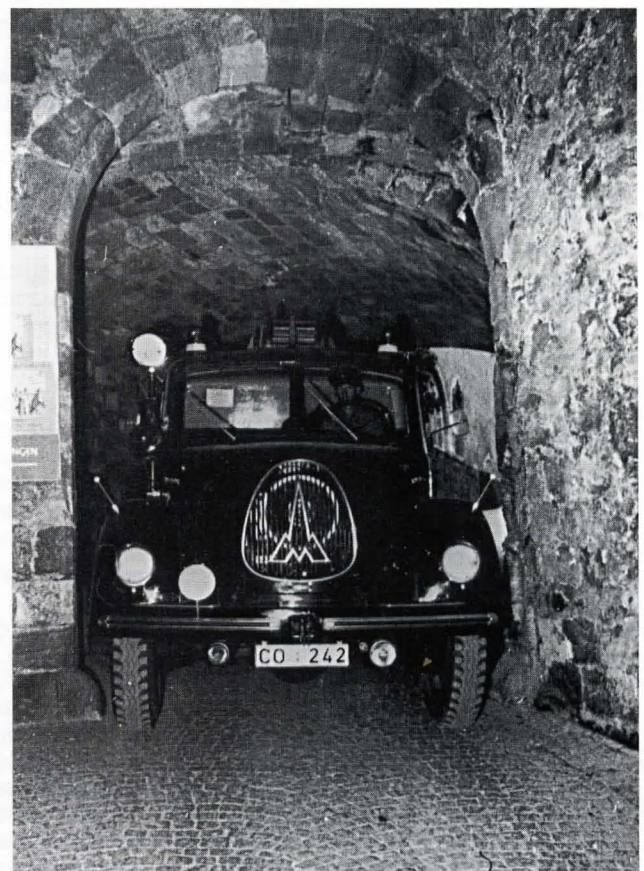
Bild 3

Die Zugänglichkeit zu den einzelnen Objekten, die aufgrund ihrer nicht selten abseitigen Lage und der häufig steil ansteigenden engen Zufahrtswege (Bild 3) besonders im Winter schwer zu erreichen sind, mußte auch in die brandschutztechnischen Überlegungen einbezogen werden.

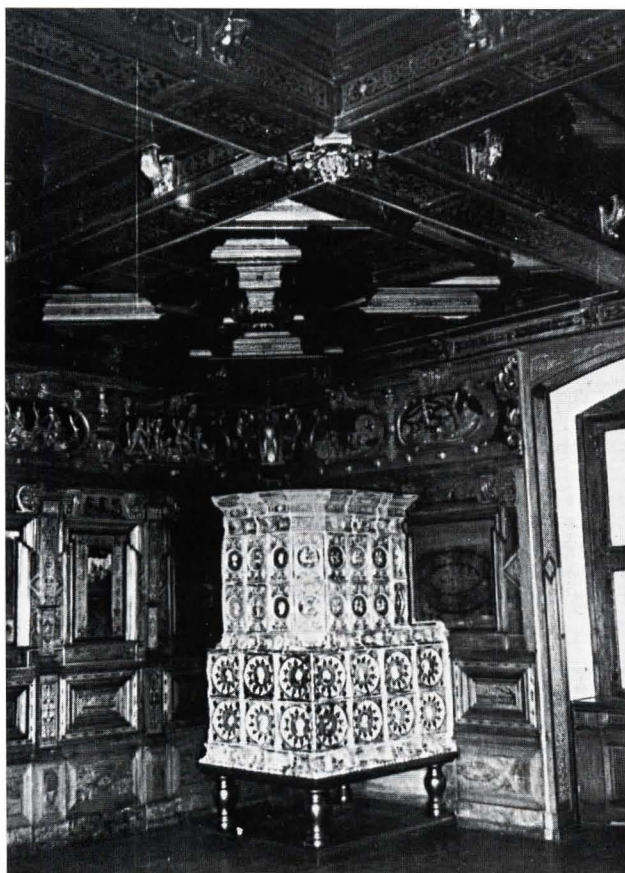
Bild 4

Eine der wichtigsten Maßnahmen zur Vermeidung eines Brandes war die Überprüfung der Feuerstätten und die Durchführung von Maßnahmen zur Behebung etwaiger Mängel. Soweit wie möglich wurde bei außer Betrieb stehenden Feuerstätten ihre Beseitigung angeraten. Bei Feuerstätten (Bild 4), die aufgrund ihrer kunst- und kulturgeschichtlichen Bedeutung innerhalb von Prunkräumen nicht beseitigt werden konnten, wurde empfohlen, Maßnahmen vorzunehmen, durch die die Inbetriebnahme solcher Feuerstätten ausgeschlossen wurde (z. B. durch Abmauerung der Schür- bzw. Feuerungsöffnungen). Die Durchführung solcher Maßnahmen war notwendig, weil die Rauchgaswege (Rauchrohre, Rauchkanäle und Rauchkamine) aufgrund ihrer Führung und Anordnung und ihrer baulichen Beschaffenheit häufig nicht ausreichend brandsicher waren. Außerdem wäre eine Inbetriebnahme längerer Zeit außer Betrieb stehender Feuerstätten brandgefährlich gewesen. Vereinzelt hat es sich jedoch später gezeigt, daß durch das Abmauern der Schür- oder Feuerungsöffnungen die notwendige Raumlüftung, insbesondere bei innenliegenden Räumen, gestört wurde. In diesen Fällen mußten dann die Abmauerungen wieder beseitigt und die anschließenden Rauchgasabzüge so ausgeführt werden,

daß keine Brandentstehung und -ausbreitung zu befürchten war.

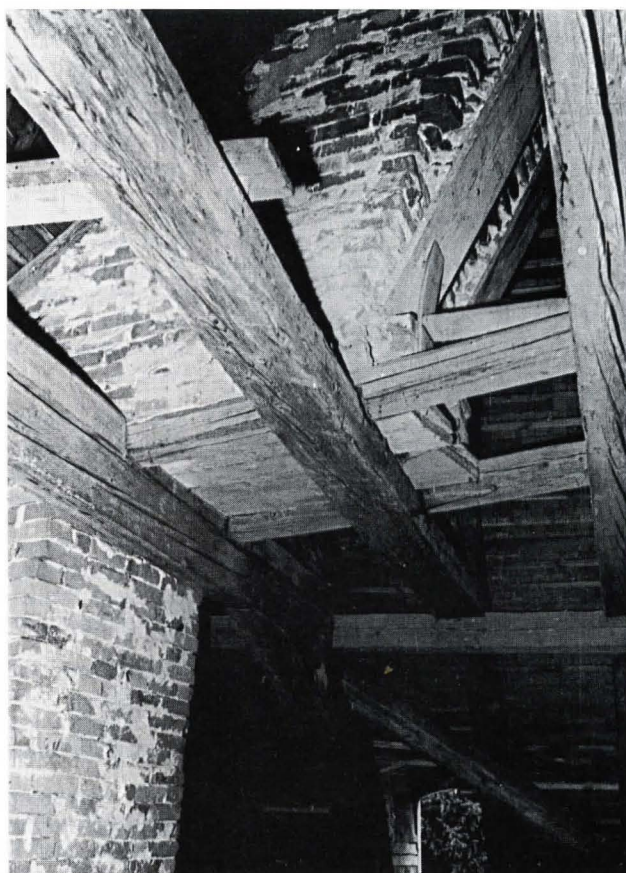
Bild 5

In gleicher Weise war auch die brandsichere Ausführung in Betrieb stehender Rauchkamine vorrangig. Die Architektur der Gebäude verlangte in vielen Fällen, daß die Rauchkamine am First austreten. Sie waren deshalb nicht selten geschleift und durch Holz- oder ungeschützte Stahlkonstruktionen unterstützt (Bild 5). In diesen Fällen wurde der Abbruch der geschleiften Rauchgasabzüge empfohlen, weil sie nicht nur eine Brandgefahr darstellten, sondern bei einem Brand auch einsturzgefährdet waren und die Löschmannschaften in hohem Maße bedroht hätten. Senkrecht verlaufende Kaminteile, die wegen ihrer Lage innerhalb von Prunkräumen nicht abgebrochen werden konnten, mußten an den Anschluß- und Reinigungsöffnungen und auch an den Mündungen abgemauert und mit Sand aufgefüllt werden, damit jegliche Benutzung ausgeschlossen werden konnte. Bei der Auffüllung mit Sand mußte jedoch vorher geprüft werden, ob dabei nicht unzulässige Drücke auf die Kaminwandungen entstehen würden, die vom Kaminmauerwerk, das teilweise nur aus stehenden Steinen bestand, nicht hätten aufgenommen werden können. Besonders profilierte und reich gegliederte Köpfe solcher abzubrechenden

Rauchkamine mußten, soweit sie wieder verwendet wurden, auf feuerbeständigen oder feuerbeständig ummantelten nichtbrennbaren Tragwerken abgerastet und die Tragwerke ihrerseits auf feuerbeständigen, ausreichend tragfähigen Bauteilen aufgesetzt werden. Wahlweise wurde auch empfohlen, solche massiven Rauchkaminköpfe durch Attrappen aus möglichst leichten nichtbrennbaren Baustoffen zu ersetzen.

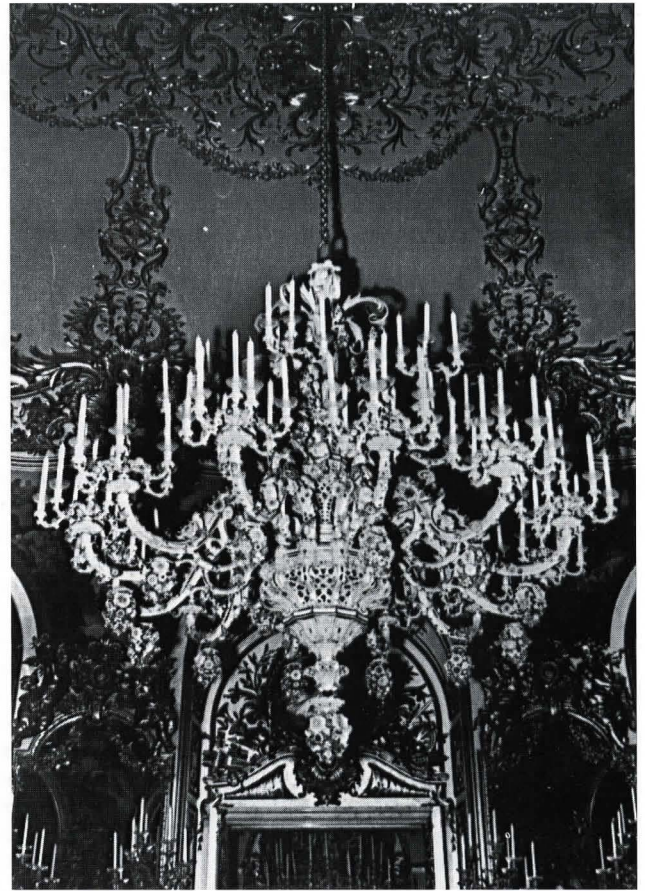
Bild 6

Verschiedentlich mußte festgestellt werden, daß die Aufhängevorrichtungen wertvoller und auch schwerer Luster (Bild 6) in die darüberliegenden Dachräume führten und dort an hölzernen Dachkonstruktionen oder eigenen hölzernen Tragwerken befestigt waren. Damit solche Aufhängevorrichtungen bei einem Brand im Dachgeschoß nicht vorzeitig ihre Tragfähigkeit verlieren, wurde empfohlen, entweder die Aufhängekonstruktionen im Dachgeschoß mit ausreichend feuerwiderstandsfähig ausgebildeten Einbauten oder Bekleidungen zu umgeben oder die Aufhängeseile aus durchwegs nichtbrennbaren Baustoffen herzustellen und unmittelbar über den Decken in geeigneter Weise mit zusätzlichen, ausreichend tragfähigen Auffangsisicherungen zu versehen. Der Durchführung solcher Maßnahmen war auch deswegen eine besondere Bedeutung beizumessen, weil die Luster häufig ein erhebliches Gewicht haben und beim Abstürzen auch darunterliegende Decken durchschlagen können.
