Verirrte Silvesterrakete verursachte Feuer in historischem Rathaus

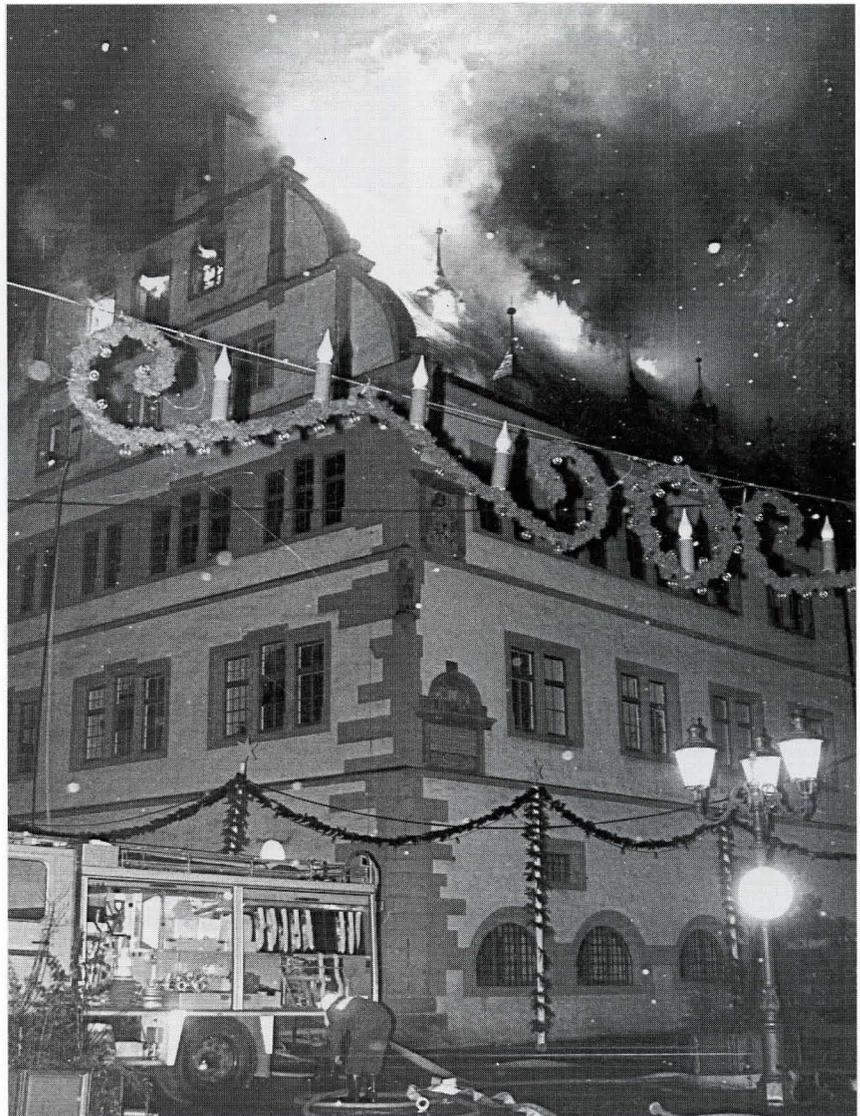
Bild 1: Das brennende Dachgeschoß des Rathauses

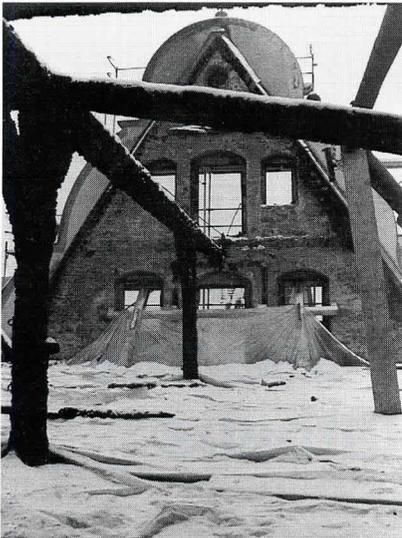
Bild 2:
Der freistehende Südgiebel nach dem Brand; im Bereich der unteren Fensterreihe brachte die Feuerwehr eine Sicherung aus Holzbalken an.

Die Sanierung erstreckte sich auf die erhaltenen Konstruktionshölzer des Dachstuhles und auf die unter dem Brandbereich gelegenen historischen Säle im 2. Obergeschoß. Die erste vorbeugende Maßnahme bestand in der Abdeckung des Dachbodens mit Kunststofffolien; erwartetes Niederschlagswasser konnte somit in die darunterliegenden Bauteile nicht eindringen. Desgleichen sicherte die Feuerwehr den seiner Verankerung am Dachstuhl beraubten Giebel.

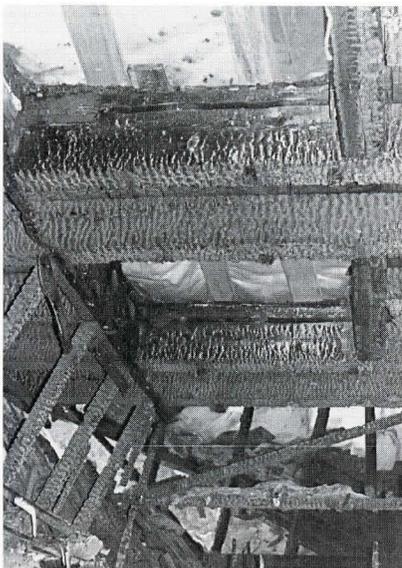
Bild 4:
Hier ist die starke Brandzehrung im Brandentstehungsbereich zu sehen.

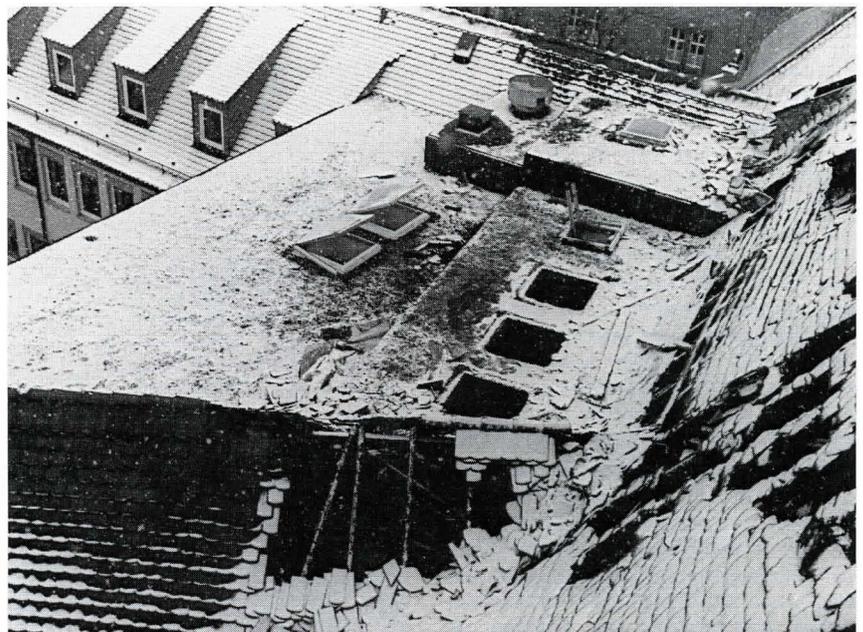
Bei einer Rathäuserweiterung in den letzten Jahren wurde zwischen dem bestehenden Teil und dem Neubau eine in allen Teilen vorschriftsmäßige Brandwand eingebaut. Aus gestalterischen Gründen verbot sich eine Überdachführung dieser Brandwand. Anstelle dieser Überdachführung wurde die Brandwand im Dachbereich durch beiderseits der Brandwand um 50 cm auskragende Stahlbetonplat-

Bild 3: In der Bildmitte ist der Verlauf der Brandwand zwischen dem Brandbereich (rechts) und dem unversehrten Gebäudeteil (links) zu erkennen.

ten abgeschlossen. Diese Stahlbetonplatten deckten die Brandwand dicht unter der Dacheindeckung ab; Blechwinkel ersetzen in diesem Bereich die hölzernen Dachlatten. Die Dacheindeckung war in Plattenbreite satt aufgemörtelt. An dieser wichtigen Brandwandtrennung kam das Feuer zum Stehen; der Neubau blieb schadenfrei. Obwohl der Dachraum des historischen Rathäusteiles fast vollständig ausbrannte, beschränkte sich der Feuerschaden im wesentlichen auf diesen Gebäudeteil.
