Millionen-Schaden beim Brand eines eingeschossigen Gebäudes aus brennbaren Baustoffen

Brandanschlag auf das Gebäude des „Referates für Asylangelegenheiten des Landeseinwohneramtes Berlin“

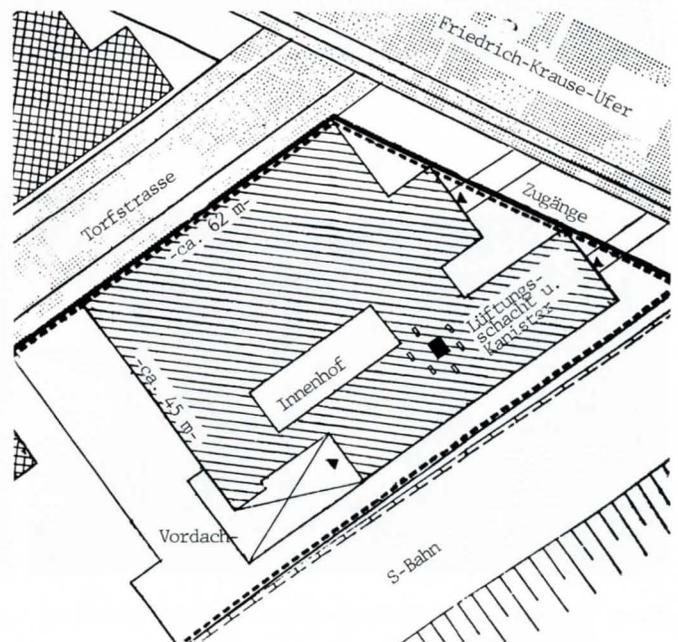
Während der Brandbekämpfung wurden, auf dem Dach verstreut, sechs leere 20l-Kanister gefunden. Die Brandentwick-

lung und die Beobachtungen der zuerst eingetroffenen Einsatzkräfte ließen rekonstruieren, daß der Inhalt der Kanister (Benzin) auf die Dachhaut, über einen Lüftungsschacht in das Gebäude und dort besonders in den Hohlraum über der Zwischendecke gegossen und entzündet worden ist.

Abb. 1.
Die Skizze zeigt den unregelmäßigen Grundriß des Gebäudes, seine Hauptabmessungen und die Fundorte der Benzinkanister.

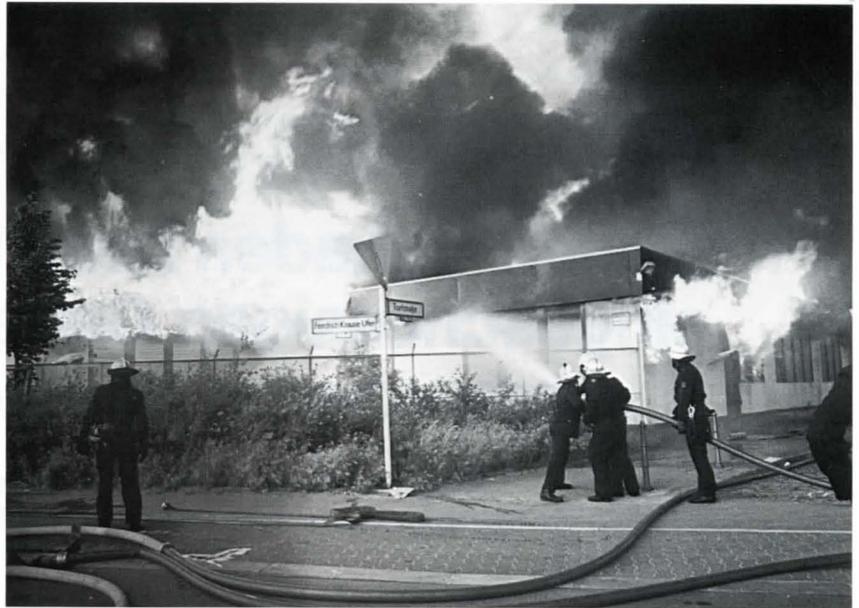
Trotz dieses sehr massiven ersten Löschangriffs entwickelte sich der Brand rasant.

Abb. 2. (oben)
Vollentwickelter Brand des Leichtbaugebäudes.

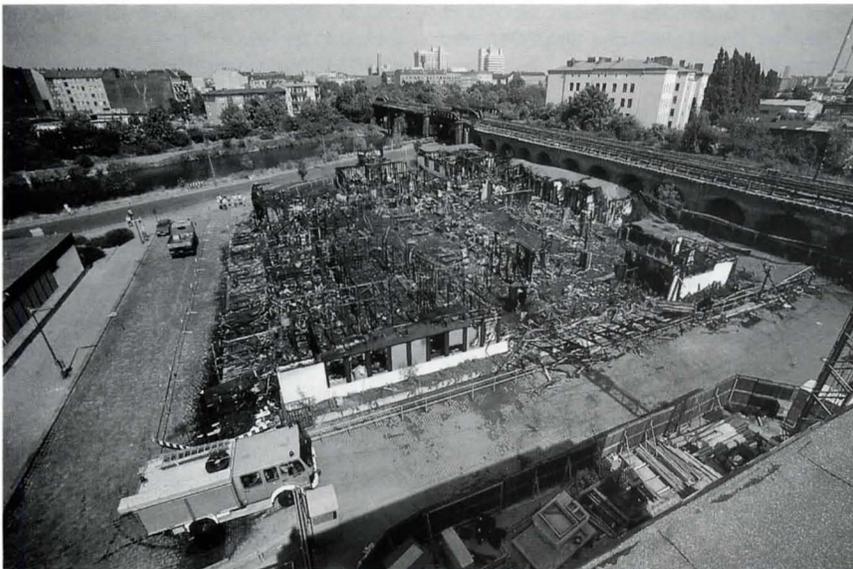
Bedingt durch die Leichtbauweise aus brennbaren Baustoffen war trotz des massiven Löschwassereinsatzes ein Totalschaden des Gebäudes nicht abzuwenden.

Der materielle Schaden wird auf ca. fünf Millionen DM beziffert. Neben dem Gebäudeschaden ist insbesondere der Verlust von ca. 4500 wichtigen Aktenvorgängen als schwerwiegend anzusehen.

Abb. 3. (links)
Einsatzstelle nach dem Brand.

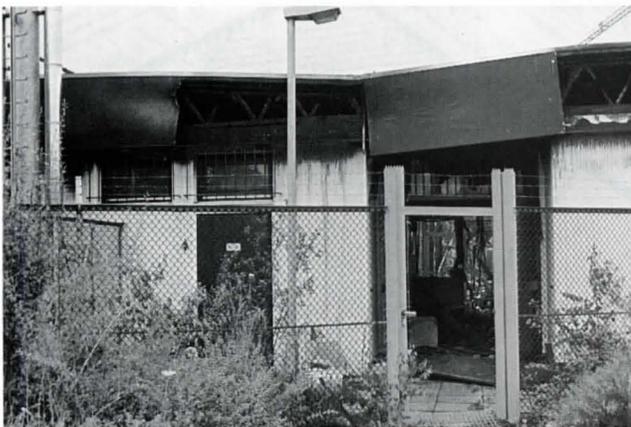
Die Brandausbreitung erfolgte dabei besonders im Hohlraum oberhalb der Zwischendecke in der Form, daß teilweise großflächige Durchzündungen entstanden. Dieses und sehr bald beginnende Teileinstürze des Daches erzwangen die Rücknahme der Löschkräfte aus dem Inneren des Gebäudes und vom Dach.

Abb. 4. Die Brandausbreitung erfolgte besonders schnell oberhalb der Zwischendecke.

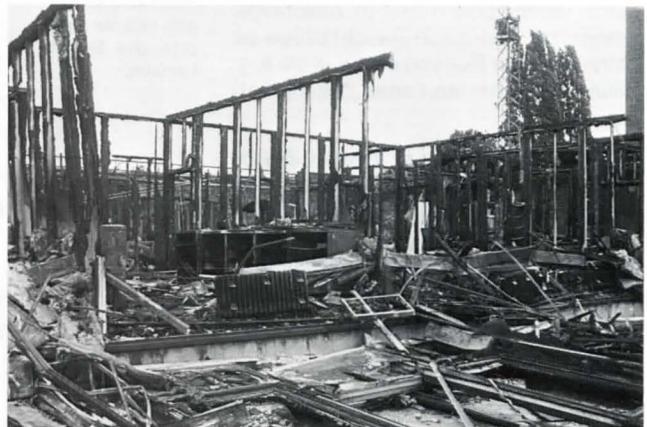
Das gesamte Gebäude war konstruktiv als ein einziger Brandabschnitt von 2500 m² Größe ausgeführt. Die fehlende Unterteilung in feuerbeständig voneinander getrennte Bereiche machte, in Verbindung mit der Leichtbauweise aus ausschließlich brennbaren Baustoffen, eine Begrenzung des Brandes – bei der vorliegenden Verwendung von vermutlich 120 l Brandstiftungsmittel auf Gebäudeteile – unmöglich.

Abb. 5. Reste der Leichtbauwände aus ausschließlich brennbaren Baustoffen.
